Tiriltunga 62, 1259 OSLO

**Enderekkehus over to plan. Solrik beliggenhet. Kort vei til buss og tog. Nærhet til "alt" av fasiliteter.**

# Tilstandsrapport

## REKKEHUS

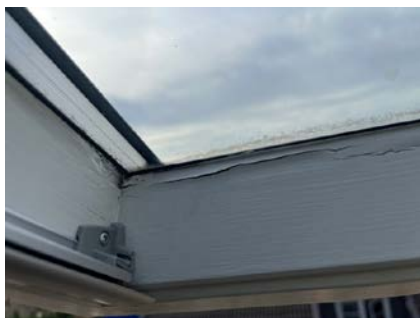
Takvindu

Venstre kjøkkenvindu går mot karmen ved lukking, sannsynligvis pga feiljustering, setninger eller svelling i karm. Det er synlig utvendig værslitasje på vinduer og belistning på sør- og vestvegg. Vinduskarmer til vindu og takvindu på loft viser slitasje som tydelig kan skyldes fukt/kondens.

Risiko: Dørlukking mot karm kan forverre slitasje og skade beslag/karmskrog. Utvendig værslitasje og skadet belistning øker risiko for lokalt vanninntrengning og videre forvitring. Slitasje og fuktskader i innvendige karmer kan føre til råte, svekket tetting og forverret funksjon over tid.

Konsekvens: Ingen akutt fare observert, men funksjonsproblemer (vanskelig lukking), redusert tetthet og estetisk svekkelse kan oppstå. Ved progresjon kan det bli behov for reparasjon eller utskifting av karmer/vinduer, samt utbedring av belistning og eventuelle fuktskader på for vinduer på loft.

Anbefalt tiltak: Juster og innstill venstre kjøkkenvindu slik at det ikke treffer karmen; enkel justering av hengsler/karminnfestning av snekker/tømrer anbefales. På loft bør det vurderes nærmere fuktmåling og inspeksjon av vinduskarmer (tømrer/bygningssakkyndig) for å avklare omfang av fuktskade; reparer eller skift skadet treverk ved behov.

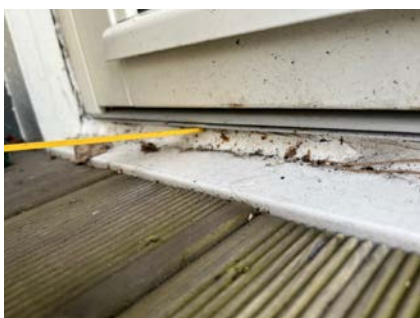
Balkongdør

Konsekvens: Ingen akutt skade observert; kan over tid gi fuktskader i terskel/karm og redusert tetting.

Anbefalt tiltak: Monter eller kompletter beslag ved inngangsdør og juster tilslutning ved balkongdør slik at terskel er korrekt tettet. Enkle plate-/beslagarbeider som bør utføres av tømrer/leverandør innen noen måneder.

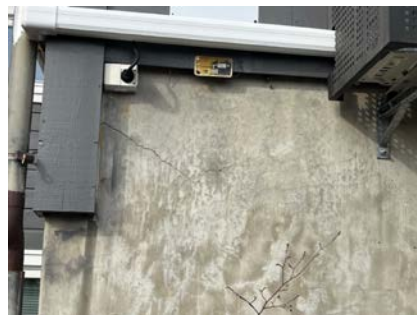
Konsekvens: For enkeltleiligheten er direkte konsekvens normalt begrenset dersom borettslaget følger opp. Ved videre utvikling kan riss medføre fuktgjennomgang, skader på innvendige konstruksjoner og behov for omfattende utbedring som gir brukspåvirkning og kostnad. Anbefalt tiltak: Påse at borettslag/styret informeres og innhenter faglig vurdering (bygningingeniør) for å kartlegge omfang og årsak, samt anbefale nødvendige tiltak. Følg sameiets vedlikeholdsplan og dokumenter utført oppfølging. Ved synlig fukt eller forverring bør hastetiltak iverksettes av borettslaget.
