Hedumveien 402, 1930 AURSKOG

**Landbrukseiendom på 475 daa
med nydelig utsikt og fin
beliggenhet, kun 5 km fra sentrum.
Oppussingsobjekt.**

Befaringsdato: 05.09.2024

Rapportdato: 08.09.2024

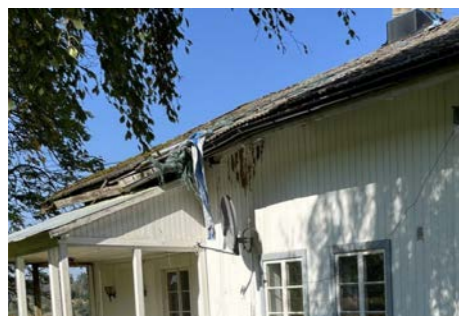
Manglende og ødelagt takstein

Tak må legges om med ny taktekking.

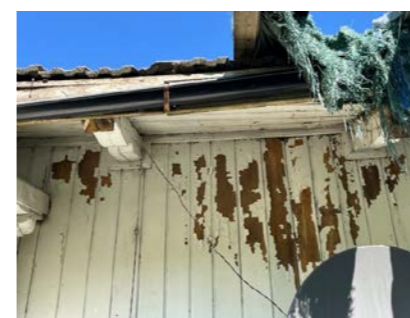
Råteskadet kledning

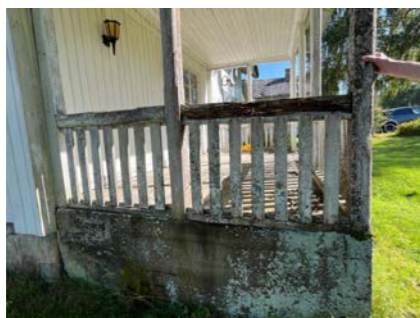
Råteskader i trekonstruksjoner

Råteskadet konstruksjoner må skiftes. Takkonstruksjon må skiftes. Rekkverk bør gjøres høyere.

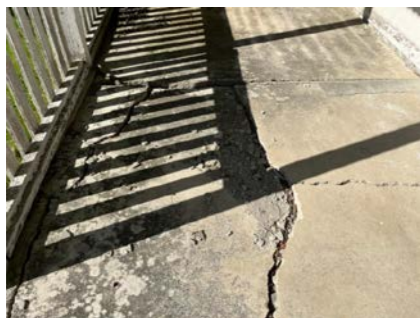
Sprekker i betonggulv

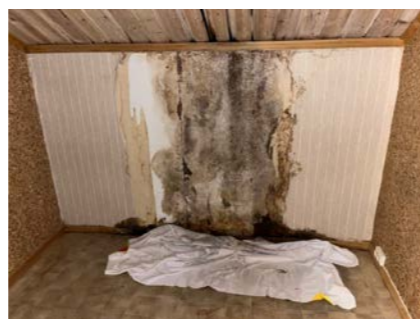
- Innvendig > Overflater - Rom/overflatebehandling - Det må påregnes rehabilitering/overflatebehandling ved overtakelse. Det er fuktskader i tak, vegger og gulv i flere rom i boligen etter vannlekkasje fra tak. Fleste overflater innvendig fra 1980 tallet. Vurdering av avvik: Det er stedvis påvist synlige skader på overflater. Det er store skader i overflater i flere rom etter vannlekkasje. Andre overflater med til del stor bruksslitasje. Konsekvens/tiltak: Overflater må utbedres eller skiftes. Overflater med skader etter vannlekkasje må skiftes ut. Det må påregnes overflatebehandling i alle rom.

Fuktskader i vegg, gulv og tak

Overflater med skader etter vannlekkasje må skiftes ut. Det må påregnes overflatebehandling i alle rom.

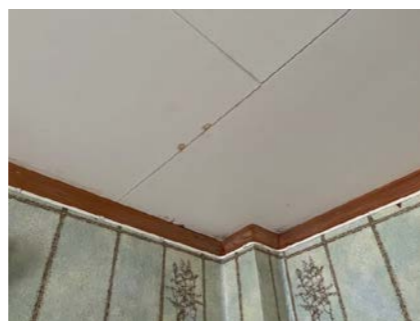
Fuktskade i tak på vaskerom

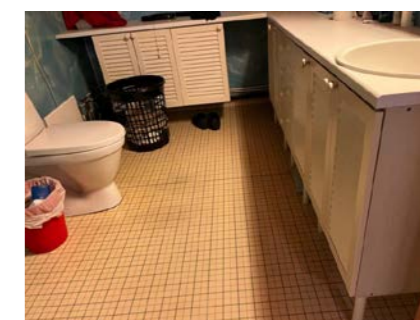
Bad 2.etg.

-Våtrom > 2.Etasje > Bad > Generell - Bad 2.etg.: Aktuell byggeforskrift er byggeforskrifter fra før 1997. Dokumentasjon: Ingen dokumentasjon. Bad fra ca. midt på 1980 tallet. Belegg på gulv, baderomsplater på vegger og panel i tak. Stor innredning/servantskap med laminat benkeplate og nedfelt servant. Gulvstående toalett og dusjkabinett. Flatt gul i rommet med noe motfall til sluk. Løse baderomsplater på vegg bak dusjkabinett. Bad har oppnådd forventet levealder. Vurdering av avvik: Våtrommet må oppgraderes for å tåle normal bruk etter dagens krav. Konsekvens/tiltak: Våtrommet må totalrenoveres. Alle forhold med tettesjikt, våtsone, sluk m.m. må dokumenteres.

- Våtrommet må totalrenoveres. Alle forhold med tettesjikt, våtsone, sluk m.m. må dokumenteres.

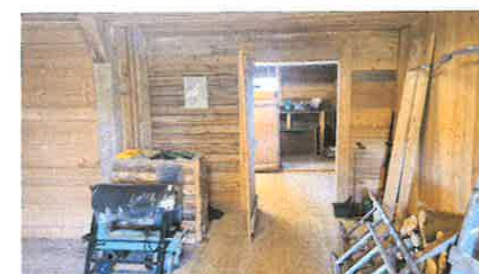
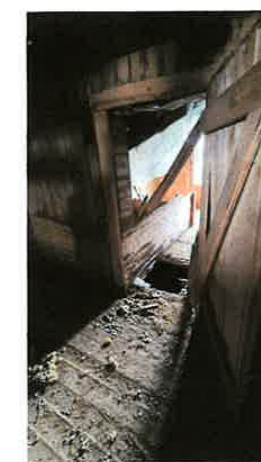
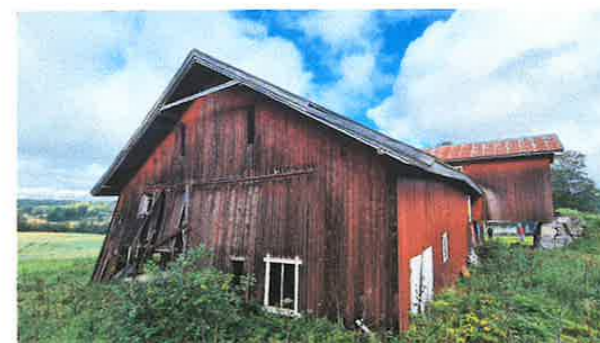
Søndre del av låven er i dårlig forfatning med lekkasjer, mangelfull fundamentering og defekt ytterkledding. Det er tydelige spor av lekkasjer innvendig.

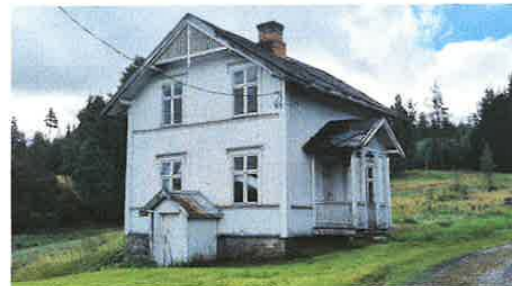
Bygningen er i svært dårlig forfatning, og ble ikke inspisert innvendig ved befaringen.
