Fauskerudvegen 19, 2390 MOELV

**Enebolig med flott utsikt mot  
Mjøsa - familievennlig og sentral  
beliggenhet i Moelv.**

# Tilstandsrapport

## ENEBOLIG

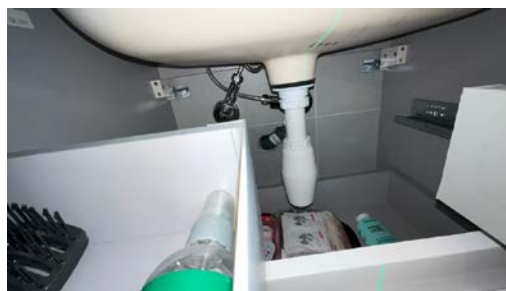
Utett gjennomføring under servant.

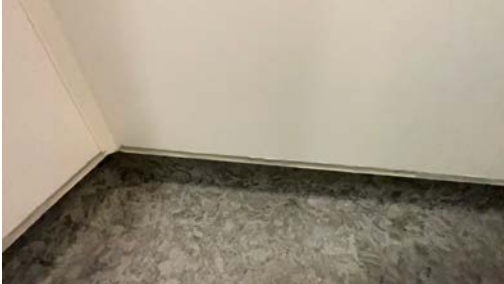
Ujevnt fuge i underkant av våtromsplate.

Det bør etableres tilstrekkelig fuktbeskyttelse eller benyttes fuktbestandige materialer rundt vindu/dør i våtsonen for å redusere risikoen for fuktskader i veggkonstruksjonen. Ujevnt fuge i underkant av våtromsplate bør utbedres for å hindre vanninntrengning og ytterligere skade på konstruksjonen. Konsekvensen av manglende tiltak er økt fare for fuktskader, redusert levetid på bygningsdeler og behov for kostbare utbedringer.

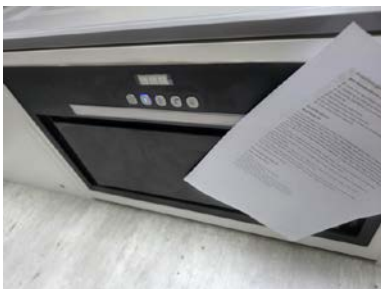
Ved test av avtrekksvifte som beskrevet i NS3600, fungerte viften som tiltenkt.
