Fauskerudvegen 19, 2390 MOELV

**Enebolig med nydelig utsikt mot
Mjøsa. Rolig og familievennlig.
Integrert garasje**

Tilstandsrapport

Befaringsdato: 26.09.2025

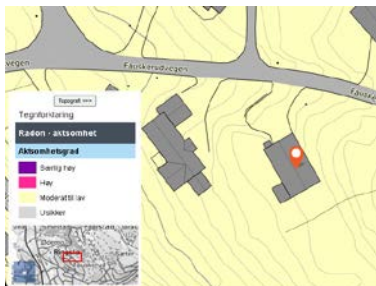
Avvik: Det er ikke foretatt radonmålinger, og bygget er heller ikke utført med radonsperre. Eiendommen ligger i et området som er markert med moderat til lav aktsomhet i kartet.

Kartet kan ikke benyttes til å forutsi radon-konsentrasjonen i enkeltbygninger. Den eneste måten å få sikker kunnskap om radon i en bygning, er å gjennomføre en måling. Radon skal måles mellom midten av oktober og midten av april, og skal foregå over et tidsrom på minst to måneder. Se mer info på <https://www.huseierne.no/alt-ombolig/inneklima/radon-maling-i-boliger/>.

Det bør gjennomføres radonmåling for å avdekke eventuelle forhøyede radonnivåer, selv om eiendommen ligger i et område med moderat til lav aktsomhet.

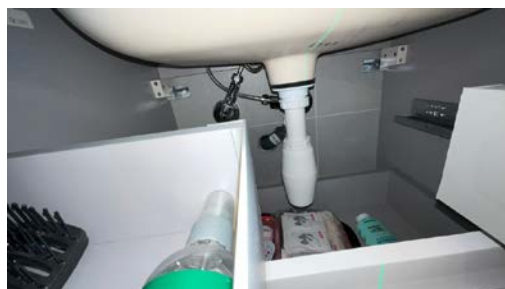
1. ETASJE > BAD

Utett gjennomføring under servant.

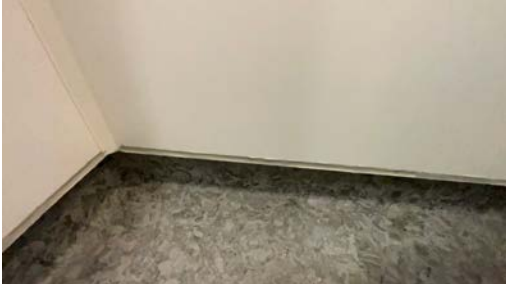
UNDERETASJE > BAD

Avvik: Det er vindu/dør med ikke fuktbestandige materialer i våtsonen (ved vask, dusj, badekar, osv.), løsningen eller byggematerialet er uegnet. Vindu/dør er plassert i våtsonen, noe som anses som en risikokonstruksjon fordi det kan oppstå fuktskader i veggkonstruksjonen rundt vinduet/døren dersom materialene ikke er tilstrekkelig beskyttet mot fukt. Ujevnt fuge i underkant av våtromsplate.

Ujevnt fuge i underkant av våtromsplate.

Det bør etableres tilstrekkelig fuktbeskyttelse eller benyttes fuktbestandige materialer rundt vindu/dør i våtsonen for å redusere risikoen for fuktskader i veggkonstruksjonen. Ujevnt fuge i underkant av våtromsplate bør utbedres for å hindre vanninntrengning og ytterligere skade på konstruksjonen. Konsekvensen av manglende tiltak er økt fare for fuktskader, redusert levetid på bygningsdeler og behov for kostbare utbedringer.

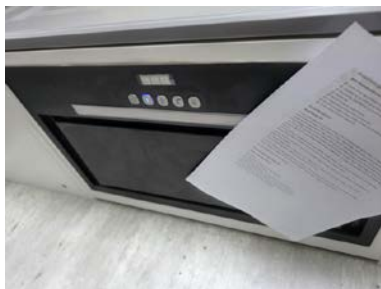
TG 1 Avtrekk

Ved test av avtrekksvifte som beskrevet i NS3600, fungerte viften som tiltenkt.
