Justermester Eriksens vei 19B, 3610 KONGSBERG

**Attraktiv og modernisert halvpart  
av tomannsbolig med solrik  
beliggenhet i et meget  
barnevennlig bomiljø - Garasje**

# Tilstandsrapport

Befaringsdato: 23.03.2026

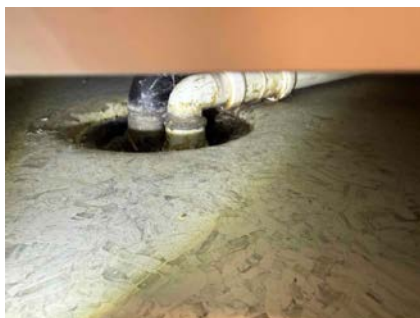
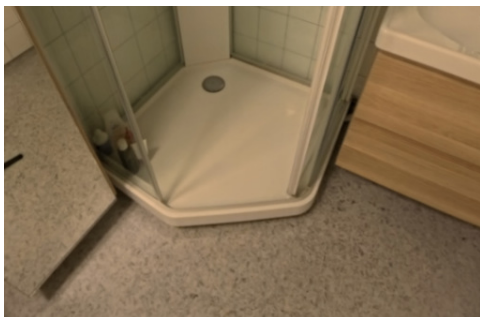
ANDRE ETASJER > BAD

- Våtromsplater er ikke montert fagmessig.
- Det er avvik:

Det er påvist løs folie i himlingsplatene ved avtrekksviften. Eier opplyser at årsaken var tidligere kondens fra avtrekksviften, og at dette ble utbedret ved omlegging og etterisolering av tak og loft. Det ble ikke registrert unormale forhold ved fuktsøk. Baderomsplatene mangler bunnlist.

Bildet viser at det ikke er mulig å dra frem dusjkabinettet.

- Dersom våtromsplatene ikke er montert fagmessig, kan dette medføre utettheter som øker risikoen for fuktinntrengning bak platene. Over tid kan dette føre til oppfukning av tilstøtende konstruksjoner, noe som kan resultere i råteskader, muggvekst og eventuelle lekkasjer.
- Tiltak:

Basert på manglende bunnlist og usikker utførelse av baderomsplatene anbefales det å benytte tett dusjkabinett, slik det gjøres i dag. Eventuelle andre dusjløsninger vil medføre økt risiko for fukt og potensielle vannskader i underliggende og tilstøtende konstruksjoner, noe som også kan føre til omfattende reparasjonskostnader.

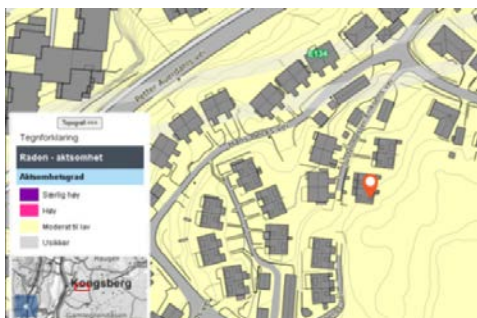
Bildet viser utklipp fra radonkart.

Det bør gjennomføres radonmålinger for å avklare om radonnivåene er innenfor anbefalte grenser. Manglende målinger gir usikkerhet om innemiljøet og kan medføre helseisiko for brukere av bygget.

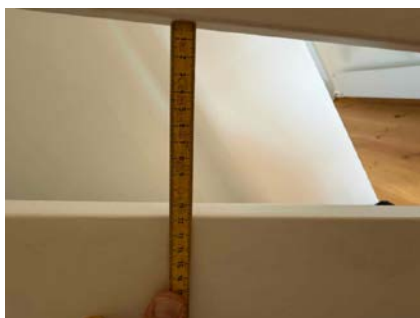
Bildet viser åpning mellom trinnene.

Bildet viser åpning i rekkverk.

Åpninger i rekkverk og mellom trinn i innvendig trapp bør utbedres slik at de tilfredsstiller dagens forskriftskrav, for å redusere risikoen for fallulykker, spesielt for barn. Håndløper bør monteres på vegg i det innvendige trappeløpet for å bedre sikkerheten og redusere risikoen for fall.
