Idrettsveien 16B, 1087 OSLO

**Moderne enebolig fra 2017 med 4  
soverom og 2 bad | Pen, solrik  
tomt | 2 garasjeplasser |  
Barnevennlig område!**

# Tilstandsrapport

Befaringsdato: 24.02.2026

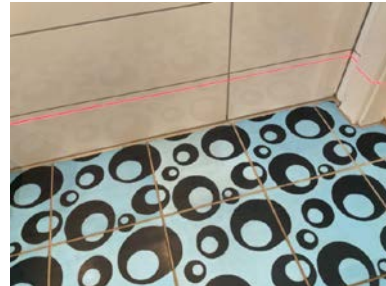
## 1. ETASJE > BAD/WC

Avviket vurderes å ha begrenset praktisk betydning slik rommet brukes i dag, da dusjkabinett begrenser vannbelastningen på gulvet. Løsningen gir likevel redusert sikkerhetsmargin ved eventuell vannpåvirkning utenfor kabinettet.

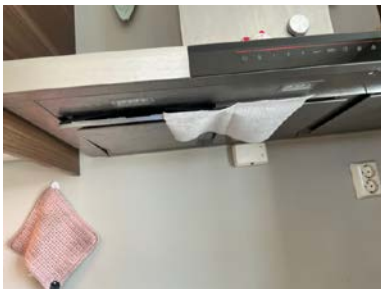
Et skadet fettfilter kan føre til vibrasjoner og i verste fall at deler løsner under bruk. Dersom filteret er skadet eller sitter dårlig festet, kan det også redusere evnen til å fange opp fett over tid. Det anbefales å skifte filteret eller sørge for at det festes forsvarlig, slik at ventilatoren fungerer som den skal.
