Idrettsveien 16B, 1087 OSLO

**Moderne enebolig fra 2017 med 4  
soverom og 2 bad | Pen, solrik  
tomt | 2 garasjeplasser |  
Barnevennlig område!**

# Tilstandsrapport

Befaringsdato: 24.02.2026

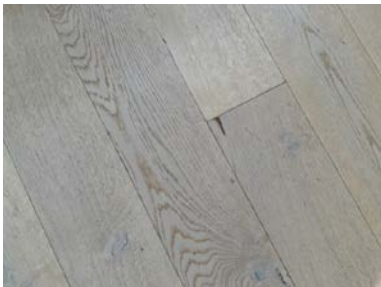
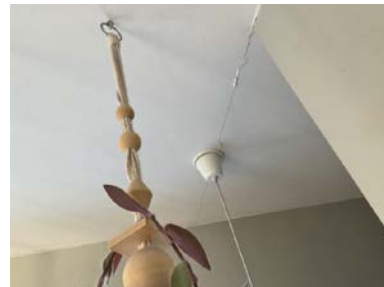
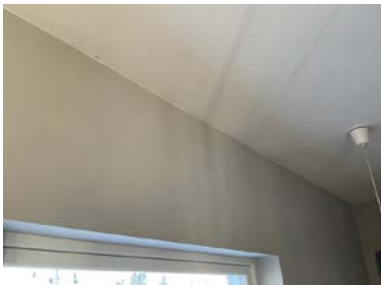
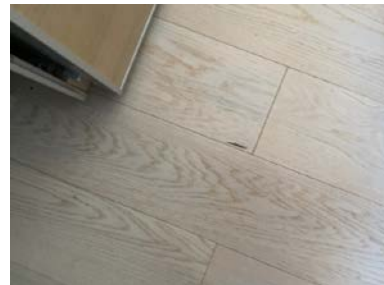
Skader/slitasje har lav konsekvensgrad. Generelt er innvendige overflater og innredninger forhold som i stor grad er avhengig av smak, ønsker og behov. Ny eier vurderer selv behovet for innvendige oppgraderinger.

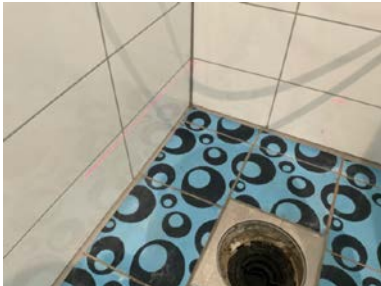
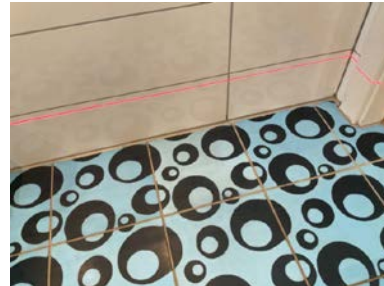
## 1. ETASJE > BAD/WC

Avviket vurderes å ha begrenset praktisk betydning slik rommet brukes i dag, da dusjkabinett begrenser vannbelastningen på gulvet. Løsningen gir likevel redusert sikkerhetsmargin ved eventuell vannpåvirkning utenfor kabinettet.

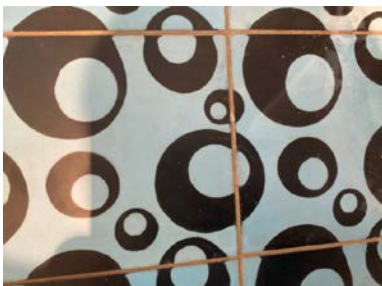
Slike sprekker er synlige på alle gulv på hele gulvet.

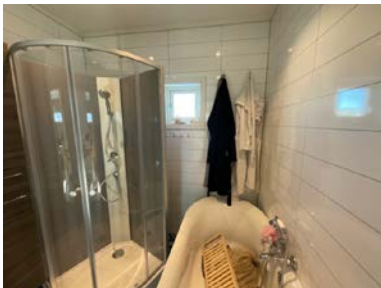
Dette kan gi åpninger hvor fukt kan trenge inn bak platene, med risiko for oppfukning av underliggende konstruksjoner. Over tid kan dette føre til skader på tilstøtende bygningsdeler.

For å lukke avviket bør platene demonteres og monteres på nytt i samsvar med leverandørens monteringsanvisning og SINTEF Byggforsk detaljblad 543.505.
