**Moderne enebolig fra 2017 med 4  
soverom og 2 bad | Pen, solrik  
tomt | 2 garasjeplasser |  
Barnevennlig område!**

# Tilstandsrapport

Befaringsdato: 24.02.2026

Rapportdato: 26.02.2026

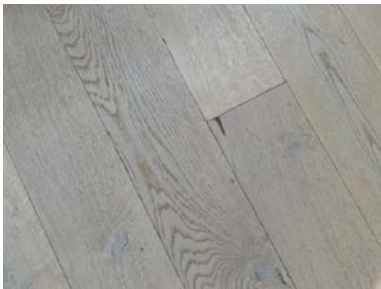
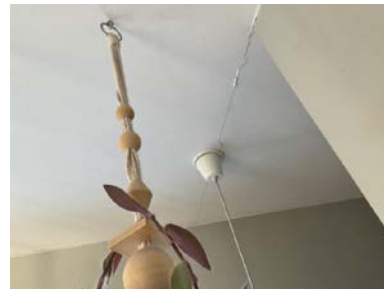
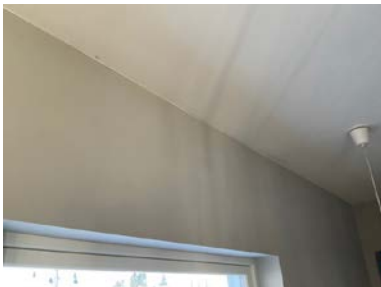
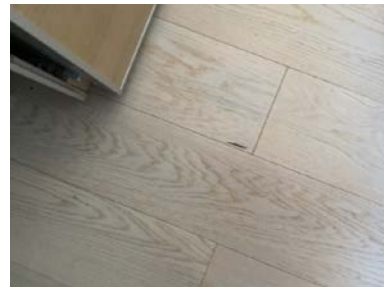
Skader/slitasje har lav konsekvensgrad. Generelt er innvendige overflater og innredninger forhold som i stor grad er av avhengig av smak, ønsker og behov. Ny eier vurderer selv behovet for innvendige oppgraderinger.

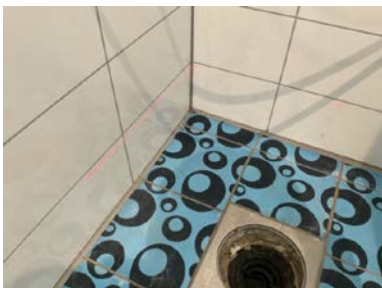
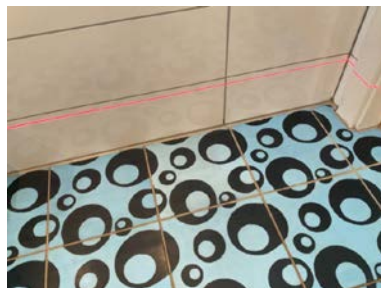
## 1. ETASJE > BAD/WC

### TG 2 Overflater Gulv

Avviket vurderes å ha begrenset praktisk betydning slik rommet brukes i dag, da dusjkabinett begrenser vannbelastningen på gulvet. Løsningen gir likevel redusert sikkerhetsmargin ved eventuell vannpåvirkning utenfor kabinettet.

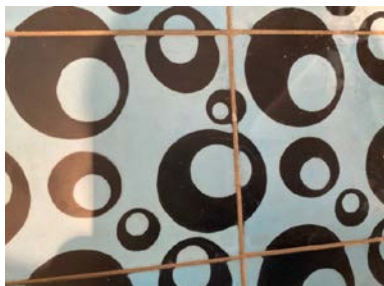
Slike sprekker er synlige på alle gulv på hele gulvet.

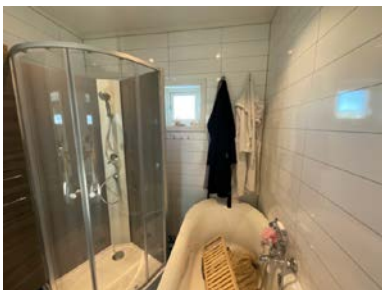
Dette kan gi åpninger hvor fukt kan trenge inn bak platene, med risiko for oppfuktning av underliggende konstruksjoner. Over tid kan dette føre til skader på tilstøtende bygningsdeler.

For å lukke avviket bør platene demonteres og monteres på nytt i samsvar med leverandørens monteringsanvisning og SINTEF Byggforsk detaljblad 543.505.

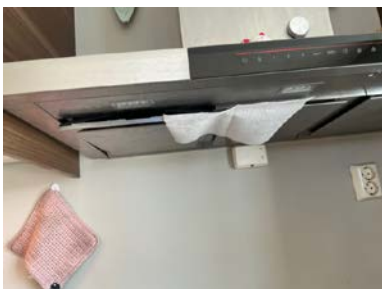
Et skadet fettfilter kan føre til vibrasjoner og i verste fall at deler løsner under bruk. Dersom filteret er skadet eller sitter dårlig festet, kan det også redusere evnen til å fange opp fett over tid. Det anbefales å skifte filteret eller sørge for at det festes forsvarlig, slik at ventilatoren fungerer som den skal.
