Nøtåsvegen 243, 2415 HERADSBYGD

Innholdsrik, fin og nyere oppgradert enebolig med fredelig beliggenhet. Uthus m/verksted og smøregrav. 4 garasje plasser.

Befaringsdato: 26.09.2024

Tilstandsrapport

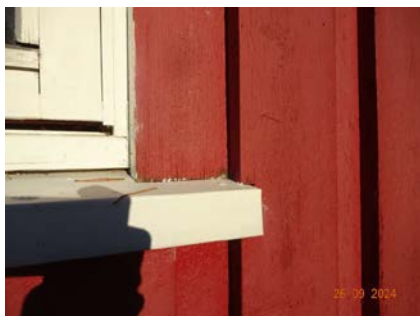
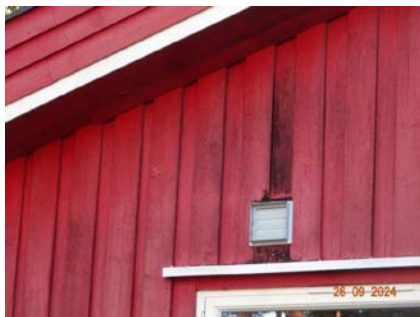
Panel er ført helt ned mot vannbrett, fare for fuktopptrekk og forvittringer.
Solslitt panel. Panel har behov for vedlikehold.
Det er påvist kondeskader i utvendig panel ved ventil.

- Det må foretas tiltak for å lukke avviket.
- Det bør foretas tiltak for å bedre lufting av kledningen.

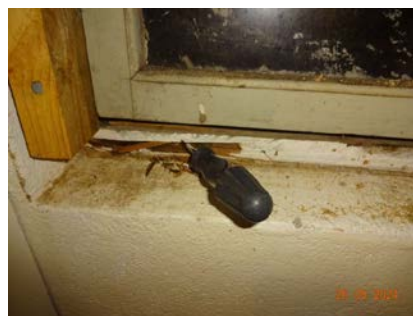
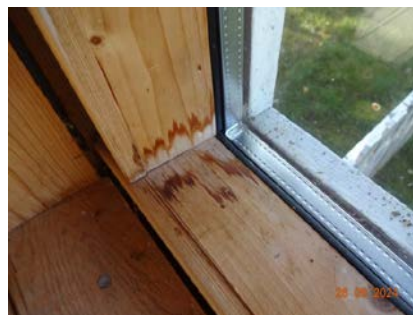
- Karmene i vinduer er slitte og det er sprekker i treverket.
- Det er påvist andre avvik:

Det er påvist råteskade i kjellervindu med adkomst til krypkjeller.

- Kondensering på enkelte glass har medført fuktskader i treverk som kan medføre utskiftningsbehov av enkelte vinduer.
- Det må påregnes noe vedlikehold og at enkelte vinduer må skiftes ut.

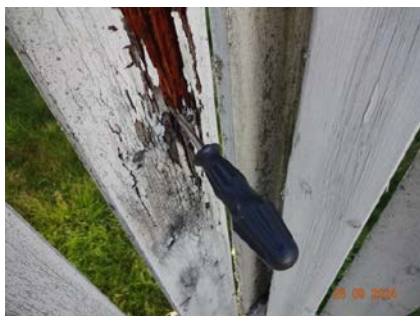
- Rekkverket er for lavt i forhold til dagens krav til rekkverkshøyder.
- Det er påvist andre avvik:

Skjevheter i rekkverk og løst rekkverk.
Råteskadet rekkverk.

- Det er ikke krav om utbedring av rekkverkshøyde opp til dagens forskriftskrav.
- Det må foretas tiltak for å lukke avviket.

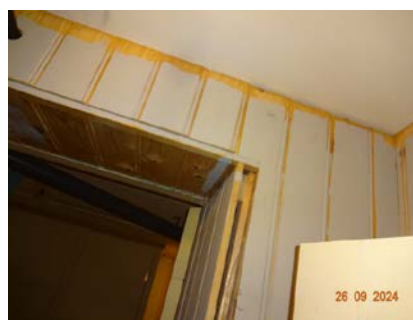
TG 2 Etasjeskille/gulv mot grunn

- Målt høydeforskjell på over 15 mm gjennom hele rommet. Tilstandsgrad 2 gis med bakgrunn i standardens krav til godkjente måleavvik.

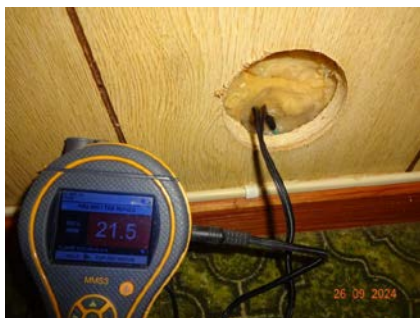
TG 2 Kryp Kjeller

- Det er manglende fuktsperre på bakken.

- Fuktsperre på bakken bør etableres.

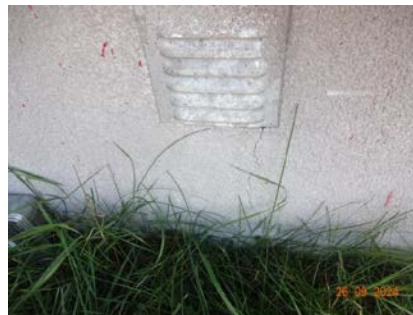
TG 2 Terrengforhold

Ganske flatt terreng inn til boligen, bør være noe fall fra grunnmur. Anbefalt fall er minimum 1:50 i en avstand på minimum 3 m.
