Hasleengen 15, 2270 FLISA

**NERGRENDA**

**VERDITAKST  
OVER  
LANDBRUKSEIENDOMMEN.**

**Telle, Hasleengen 15, 2270 Flisa.**

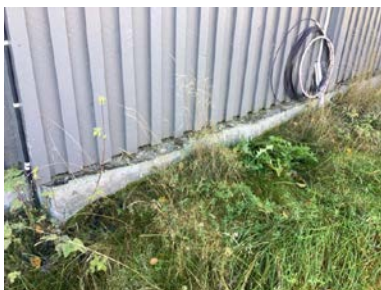
Kledning har flere steder en sårbar avslutning tett ned mot terreng eller inntrukket inn over grunnmur. Kledningen på fasade mot sør er avsluttet tett ned mot vannbrett. Disse forholdene legger til rette for fuktpåkjenninger og økt fare for råteskader på kledningen og bunnstokk.

Kledning er inntrukket og avsluttet nært ned mot grunnmur.

Det anbefales montering av ny svillepapp eller beslag slik at man unngår fuktpåkjenninger på på toppen av grunnmur som kan trekke seg inn i veggkonstruksjonen.

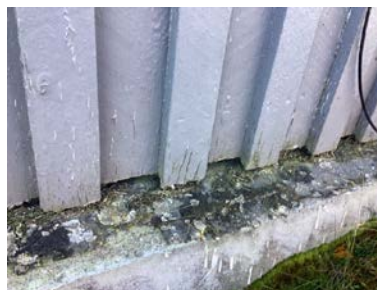
Det er stedvis oppsprekking i nedkant på kledningsbord.

Eksempel på slitasje og sprekker i kledningsbord.

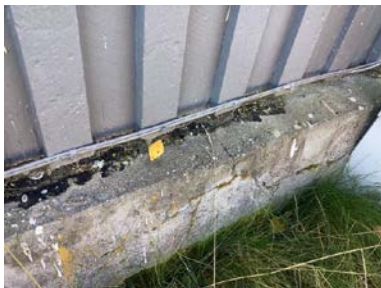
Svillepapp er flere steder slitt bort.

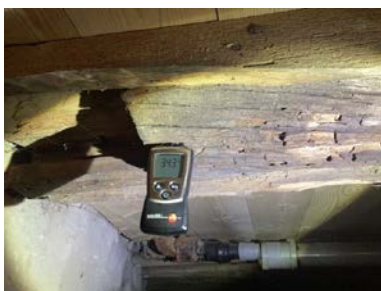
Kjeller under kjøkken: Det er råte i flere dragere, råten går foreløpig ikke så dypt at det er fare for bæring. Fuktinnholdet i treverket er imidlertid høyt, på over 30 vektprosent. Fuktinnhold i treverk på over 20 vektprosent gir mulighet for utvikling av sopp og råte og det er dermed mulig at skaden fortsatt er under utvikling. Det er svertesopp i panel i himling innerst i kjeller. Det er opplyst at det kan komme vann inn i kjeller på våren.

Fuktinnhold i dragere på over 30 vektprosent.

Løsning for ventilering/avfukting må bedres slik at de klimatiske forholdene bedres og fuktinnholdet i treverk synker til godt under 20 vektprosent.

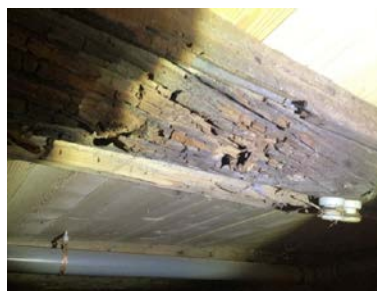
Eksempel på råteskade i bjelke.

Råteskade i bjelker må holdes under oppsyn. Forholdet kan holde seg i ro uten behov for tiltak i lang tid, men det kan også forekomme utvikling som gjør tiltak nødvendig.

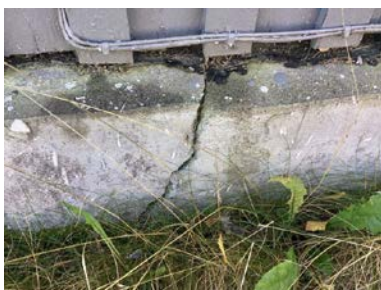
Eksempel på sprekke i grunnmur.

Forsegling av sprekker.

Dersom videre utvikling av sprekker og setninger oppstår kan det bli nødvendig med mer omfattende tiltak.

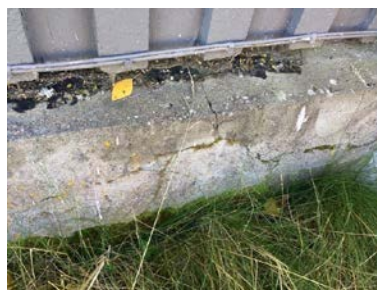
Eksempel på sprekke i grunnmur.

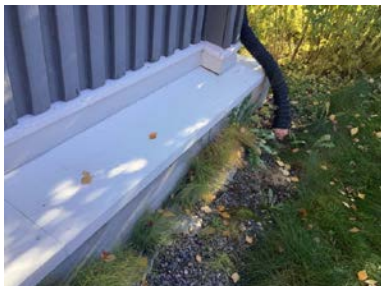
Enkelte deler av grunnmurer er beslått.
