Lønsdalsgrenda 38, 8255 RØKLAND

**Saltfjellet - Unik og innholdsrik  
fritidseiendom i storslått  
fjellandskap | Idyllisk natur |  
Praktfull utsikt | Anneks**

# Tilstandsrapport

Befaringsdato: 14.09.2024

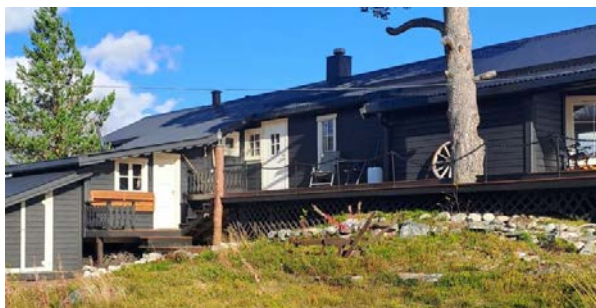
## 1 TG 3 Utvendige trapper.

Utvendige trapper har ikke gelender, eller gelender på en side.

- Rekkverk må monteres for å lukke avviket.

Kostnadsestimat: Under 10 000

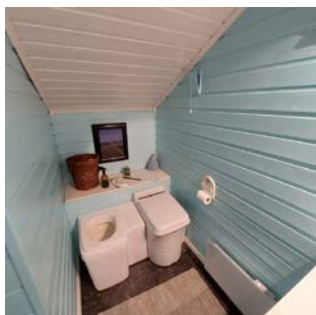
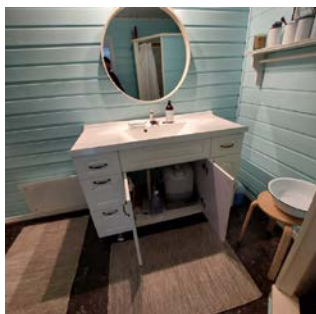
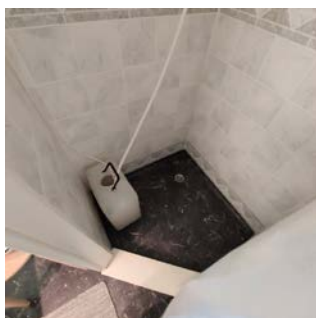
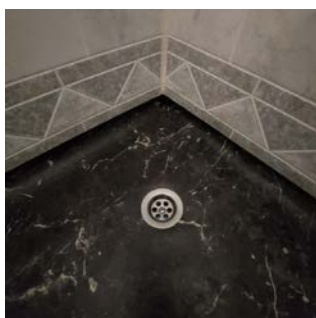
Toalett rommet må benyttes med forsiktighet fordi rommet benyttes til personlig hygiene, og er ikke med tette gulv og vegger.

- Det bør etableres tilluft til toalettrom.
- Mekanisk avtrekk bør etableres på toalettrom.

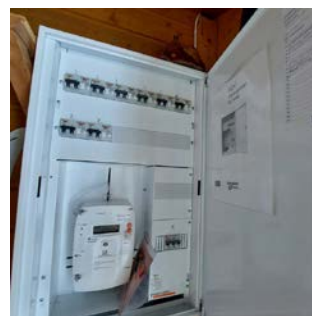
**Ja Varmepumpe i stuen. Det er ingen dedikert el- kurs til denne. Det er ikke fremlagt samsvarserklæringer, og noe eller mye av ledningene er over år montert som egeninnsats.. Mye løse slengledninger inn under hytta.**

**Kostnadsestimat: 10 000 - 50 000**

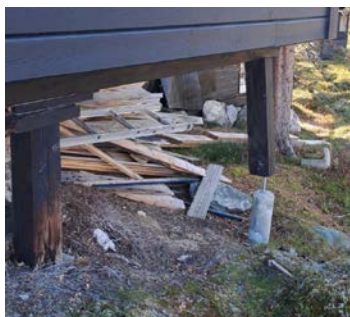
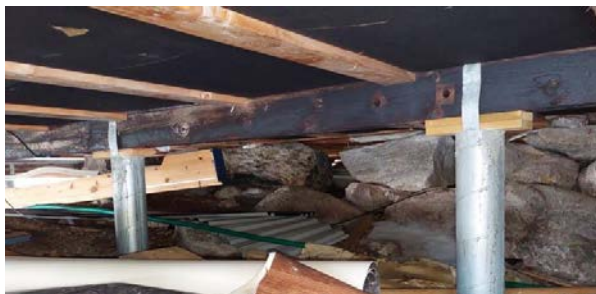
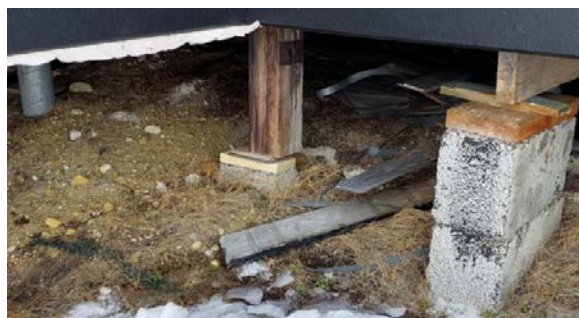
- Det er påvist andre avvik:

- Det må foretas tiltak for å lukke avviket.

Det anbefales å rette opp skjeve søyler, og å sikre dem bedre, også med en bedre utforming. Trefundamenter bør byttes ut med stein/betong fundamenter.

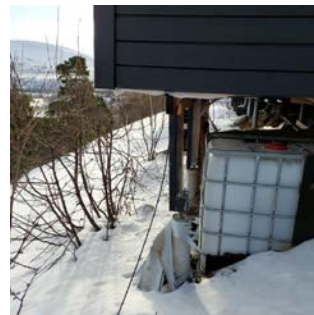
### ! TG 1 Utvendige vann- og avløpsledninger

Hytta har ikke utslippstillatelse. Gråvanns utslipp usikker tilstand og utførelse. Vannoppsamling i tank. og innbæring av vann fra dette.
