Einerveien 10, 4316 SANDNES

**Velholdt og innholdsrik enebolig
med flott uteområde - 3 soverom
- Populært og barnevennlig
boligområde - Garasje**

Befaringsdato: 27.02.2025

Tilstandsrapport

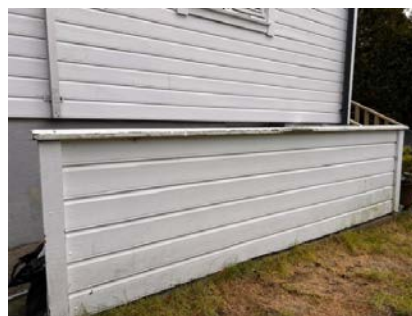
Rekkverk er for lavt.

Rekkverk/håndløper er sentral i forhold til sikkerhetsforanstaltninger mot fallulykker og det anbefales derfor tiltak slik at nødvendig / tilfredsstillende rekkverk/håndløper etableres.

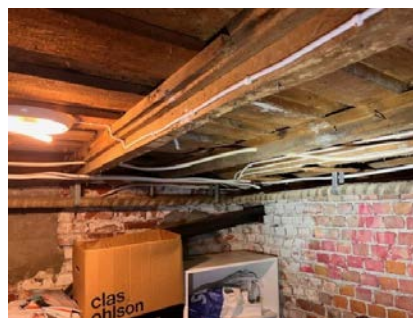
Uisolert bjelkelag ned mot kjeller og synlig aktivitet av stripet bore biller.

Det anbefales å kartlegge omfanget av stripet bore biller og tiltak
deretter.

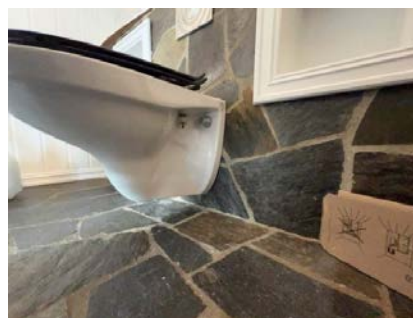
Det er ikke påvist tilfredsstillende løsning for å synliggjøre lekkasje fra innebygget systerne. Toalettrom har ingen ventilering fra rommet, NS 3600 krever mekanisk avtrekk for å kunne gi TG 0/1.

Vegghengt toalett har ikke lekkasje varsler.

Innhent dokumentasjon om mulig på toalett, da disse kan ha forskjellige løsninger for lekkasje varsling. Mekanisk avtrekk bør etableres på toalettrom.
