Kampenvegen 1, 2850 LENA

**Lys og innbydende leilighet i 2. etg  
- 2 soverom - kort veg til Lena  
sentrum - nærhet til turområder.**

# Tilstandsrapport

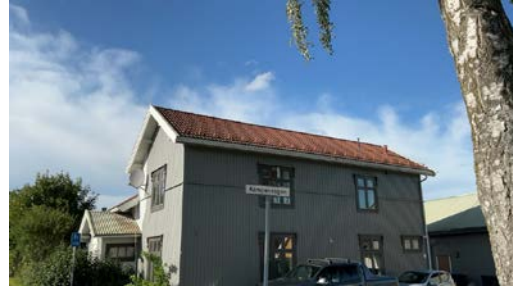
## TG 2 Nedløp og beslag

- Det er ikke tilfredsstillende bortledning av vann fra taknedløp ved grunnmur.
- Det mangler snøfangere på hele eller deler av taket, men det var ikke krav om dette på byggemeldingstidspunktet.
- Det mangler tilfredsstillende adkomst til pipe for feier.
- Mer enn halvparten av forventet brukstid er passert på renner/nedløp/beslag.
- Det er avvik:

Utvendige beslag, takrenner og nedløp i metall.
