Parallellvegen 73, 2092 MINNESUND

**Enebolig med stor tomt på over 2,2
mål | Kort vei til bhg, skole,
butikker og E6-aksen |
Oppgraderingsbehov**

Tilstandsrapport

Befaringsdato: 11.02.2025

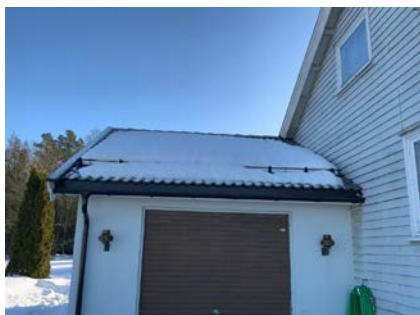
Takteking er snødekt , alder eller materiale er ukjent og derfor ikke nærmere vurdert.

- Det bør foretas nærmere undersøkelser av takteking når taket er snøfritt.

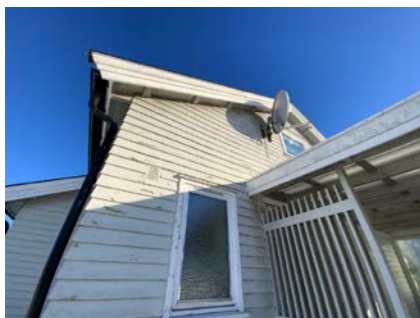
- Det er ingen eller liten lufting i nedre kant av kledning mot grunnmur.
- Det er påvist spredte råteskader i bordkledningen.
- Det er ingen musesperre i nedre kant av konstruksjon.

Synlig elde og slitasje samt stedvis råteskader.

Utskiftinger og overflatebehandling er påregnelig på kort sikt. Utskifting av panel i sin helhet kan heller ikke utelukkes. Underliggende avvik og stedvis råte må påregnes.

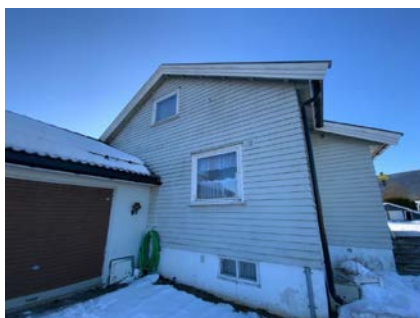
Synlig elde og slitasje samt stedvis råteskader.

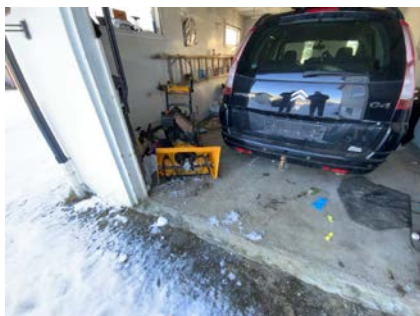
Besiktigelse av garasje. Generell slitasje, elde og behov for vedlikehold.

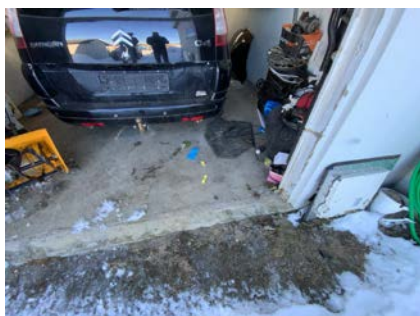
Besiktigelse av garasje. Generell slitasje, elde og behov for vedlikehold.

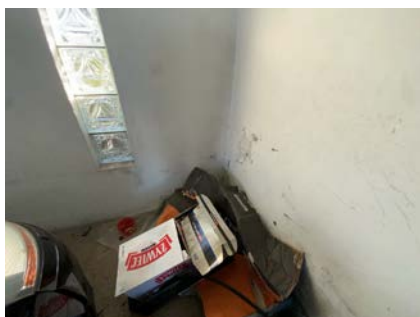
Besiktigelse av garasje. Generell slitasje, elde og behov for vedlikehold.

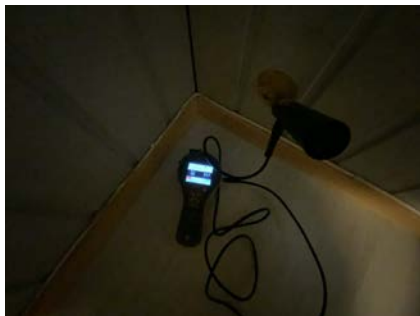
- Det er gjennom hulltaking påvist høyt fuktnivå inne i trekonstruksjonen i hulltakingen, men ikke påvist fuktskader i dette området. Høy luftfuktighet kan over tid føre til muggvekst eller sverting av materialer. Samtidig kan materialer og konstruksjoner bli ødelagt.
- Det er gjennom målinger påvist høyt fuktnivå i trevegger i underetg./kjeller, det er derfor ikke foretatt hulltaking
- Det er i hulltaking påvist fukt-/råteskader.
- Det er påvist indikasjoner på noe fuktgjennomtrening inn i kjellermur.

Rom under terreng: Gulvet er av betong og har laminat. Veggene har betong/mur og panel. Hulltaking er foretatt og det er påvist avvik i konstruksjonen. Hulltaking er foretatt ved/i Hobbyrom. Fuktkvotemåling (vekt%) i konstruksjonen ble målt til 28.

Utført hulltaking. Påvist høy fuktprosent.

- Ytterligere undersøkelser må foretas for å få kartlagt årsak og omfanget på eventuelle skader.
- Ytterligere undersøkelser må foretas for å få kartlagt tilstanden og omfanget på eventuelle skader.
- Det påviste fuktnivå gir grunn til å overvåke konstruksjonen jevnlig for å se utvikling over tid, og eventuelt foreta tiltak for å unngå fuktskader.

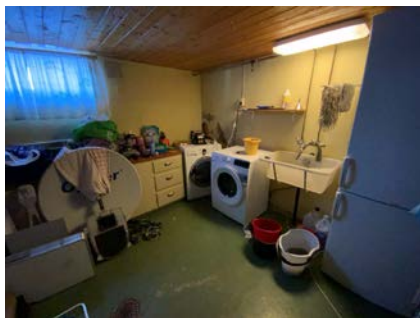
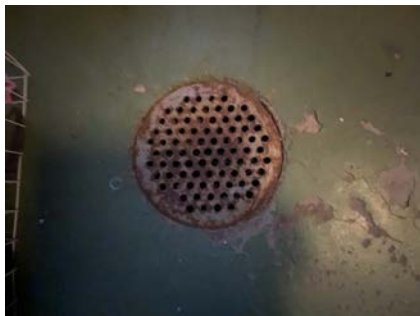
Kontroll av sluk.

Pris må innhentes for faktiske kostander. Våtrom bør ikke renoveres før ny drenering og tørk av yttervegger er utført.

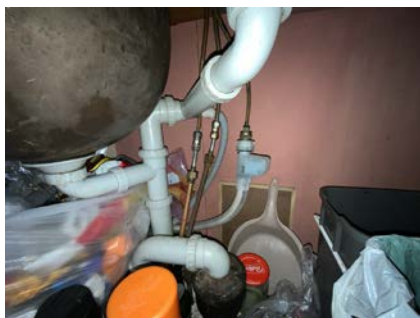
Besiktigelse av rørpropplegging.

- Det er ikke behov for utbedringstiltak siden anlegget fungerer i dag, men ut ifra alder kan skader plutselig oppstå på eldre anlegg.
- Tidspunkt for utskiftning av vannledninger nærmer seg.

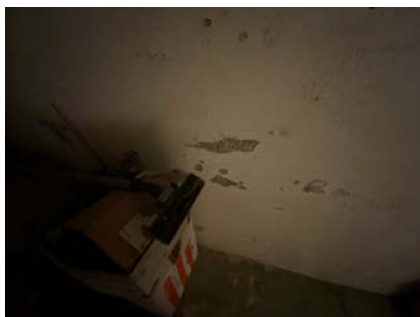
- Det er registrert horisontalriss som er symptom på jordtrykk.
- Grunnmuren har sprekkdannelser.
- Det er registrert løs puss på muroverflater.

Det er registrert løs puss på muroverflater.

- Lokal utbedring må utføres.
- Det må foretas lokal utbedring.

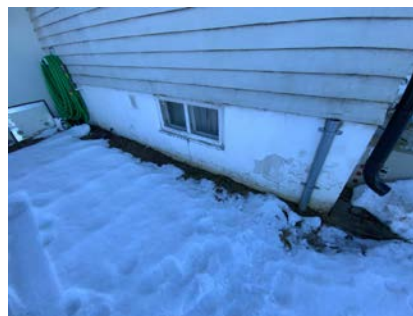
Grunnmuren har sprekkdannelser.
