Parallellvegen 73, 2092 MINNESUND

**Enebolig med stor tomt på over 2,2  
mål | Kort vei til bhg, skole,  
butikker og E6-aksen |  
Oppgraderingsbehov**

# Tilstandsrapport

Rapportdato: 19.02.2025

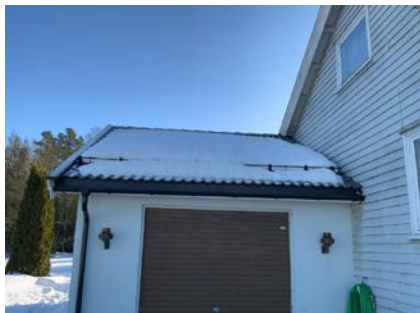
**Vurdering av avvik:**  
• Takteking er snødekt, alder eller materiale er ukjent og derfor ikke nærmere vurdert.

Takteking er snødekt, alder eller materiale er ukjent og derfor ikke nærmere vurdert.

**Konsekvens/tiltak**  
• Det bør foretas nærmere undersøkelser av takteking når taket er snøfritt.

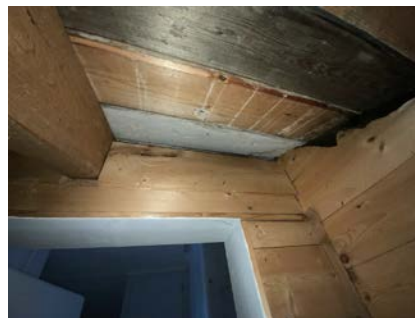
- Det er begrenset/dårlig ventilering av takkonstruksjonen.
- Det er fra loft/kryp loft påvist indikasjoner på at det er punktering av dampspærre, som medfører svekket effekt av dampspærrefunksjonen.
- Det er påvist avvik rundt gjennomføringer i takflaten.
- Undertaket er misfarget.

Minimalt med lufting av takkonstruksjon kan føre til kondensproblem over tid på vinterhalvåret med økt varmebelastning og videre skader på undertak og sperrer, men har dog vært fungerende siden byggeår. Kommende behov for lokale utbedringer med evt. påfølgende kostnader tilfaller ny eier. Varmepumpe i loftetasjen bør ikke monteres da dette kan føre til økt kondensproblematikk.

Minimalt med luftespalter på isolert del.

- Det bør gjøres lokale tiltak.
- Lufting/ventilering bør forbedres.
- Lokal utbedring bør utføres.

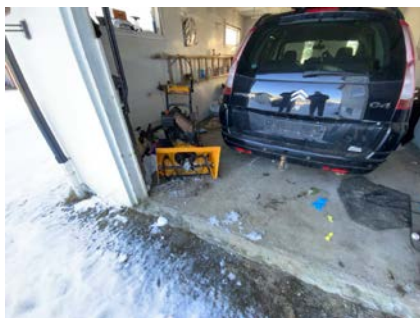
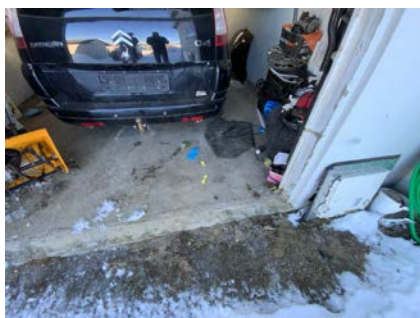
Besiktigelse av garasje. Generell slitasje, elde og behov for vedlikehold.

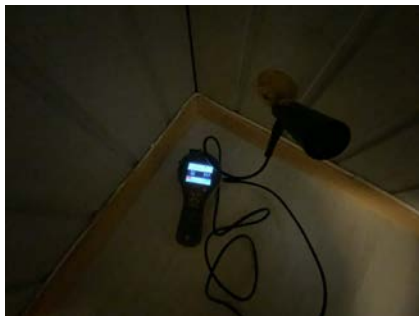
- Det er gjennom hulltaking påvist høyt fuktnivå inne i trekonstruksjonen i hulltakingen, men ikke påvist fuktskader i dette området. Høy luftfuktighet kan over tid føre til muggvekst eller sverting av materialer. Samtidig kan materialer og konstruksjoner bli ødelagt.
- Det er gjennom målinger påvist høyt fuktnivå i trevegger i underetg./kjeller, det er derfor ikke foretatt hulltaking
- Det er i hulltaking påvist fukt-/råteskader.
- Det er påvist indikasjoner på noe fuktgjennomtrening inn i kjellermur.

Rom under terreng: Gulvet er av betong og har laminat. Veggene har betong/mur og panel. Hulltaking er foretatt og det er påvist avvik i konstruksjonen. Hulltaking er foretatt ved/i Hobbyrom. Fuktkvotemåling (vekt%) i konstruksjonen ble målt til 28.

Utført hulltaking. Påvist høy fuktprosent.

- Ytterligere undersøkelser må foretas for å få kartlagt årsak og omfanget på eventuelle skader.
- Ytterligere undersøkelser må foretas for å få kartlagt tilstanden og omfanget på eventuelle skader.
- Det påviste fuktnivå gir grunn til å overvåke konstruksjonen jevnlig for å se utvikling over tid, og eventuelt foreta tiltak for å unngå fuktskader.

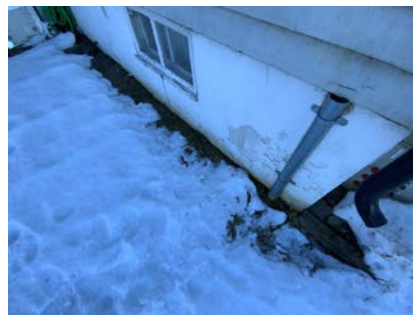
Kontroll av drenering/fuktsikring.

- Tiltak for redrenering rundt boligen kan ikke utelukkes.
- Overvåk tilstanden jevnlig. For å få tilstandsgrad 0 eller 1 må dreneringen skiftes ut, men tidspunktet for når dette er nødvendig er vanskelig å si noe om.

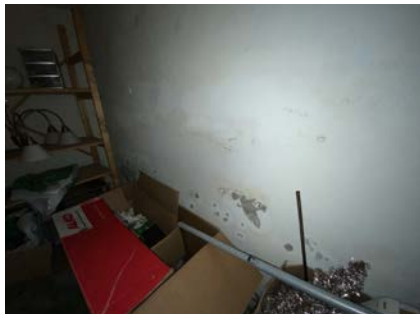
- Det er registrert horisontalriss som er symptom på jordtrykk.
- Grunnmuren har sprekkeformasjoner.
- Det er registrert løs puss på muroverflater.

Det er registrert løs puss på muroverflater.

- Lokal utbedring må utføres.
- Det må foretas lokal utbedring.

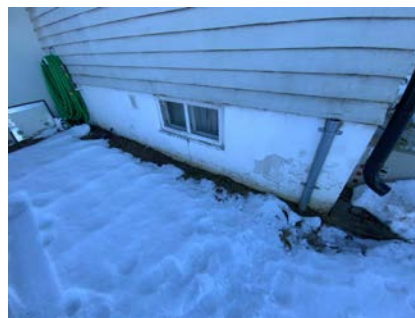
Grunnmuren har sprekkdannelser.
