Parallellvegen 73, 2092 MINNESUND

# Tilstandsrapport

Befaringsdato: 11.02.2025

Rapportdato: 19.02.2025

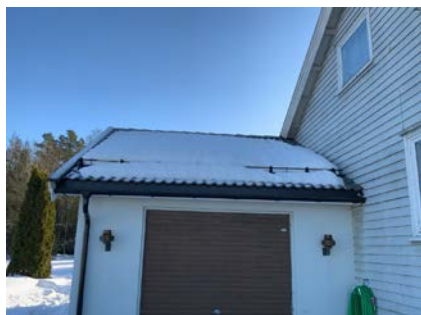
**Vurdering av avvik:**  
• Takteking er snødekt, alder eller materiale er ukjent og derfor ikke nærmere vurdert.

Takteking er snødekt, alder eller materiale er ukjent og derfor ikke nærmere vurdert.

**Konsekvens/tiltak**  
• Det bør foretas nærmere undersøkelser av takteking når taket er snøfritt.

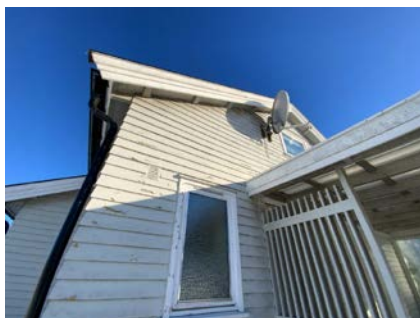
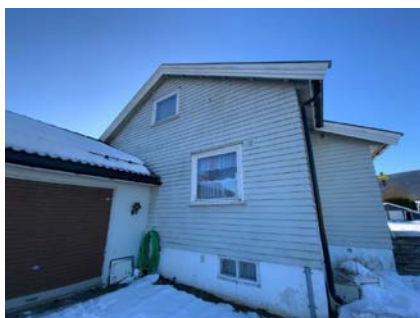
- Det er ingen eller liten lufting i nedre kant av kledning mot grunnmur.
- Det er påvist spredte råteskader i bordkledningen.
- Det er ingen musesperre i nedre kant av konstruksjon.

Synlig elde og slitasje samt stedvis råteskader.

Utskiftinger og overflatebehandling er påregnelig på kort sikt. Utskifting av panel i sin helhet kan heller ikke utelukkes. Underliggende avvik og stedvis råte må påregnes.

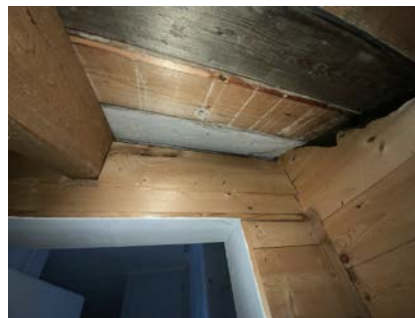
Minimalt med lufting av takkonstruksjon kan føre til kondensproblem over tid på vinterhalvåret med økt varmebelastning og videre skader på undertak og sperrer, men har dog vært fungerende siden byggeår. Kommende behov for lokale utbedringer med evt. påfølgende kostnader tilfaller ny eier. Varmepumpe i loftetasjen bør ikke monteres da dette kan føre til økt kondensproblematikk.

Minimalt med luftespalter på isolert del.

- Det bør gjøres lokale tiltak.
- Lufting/ventilering bør forbedres.
- Lokal utbedring bør utføres.

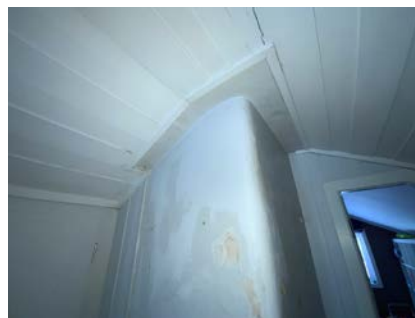
Kontroll rundt pipeløp.

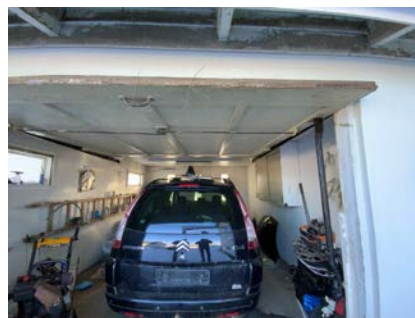
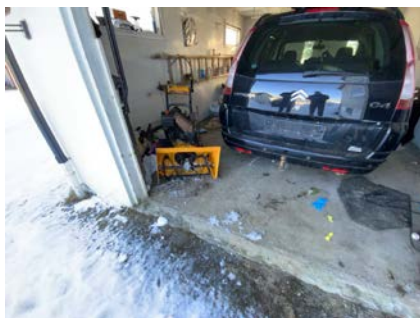
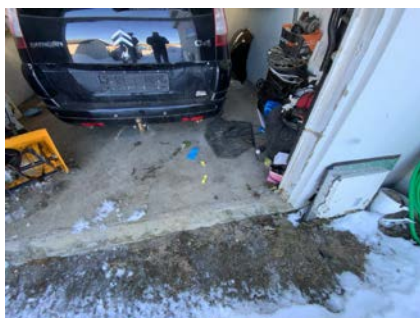
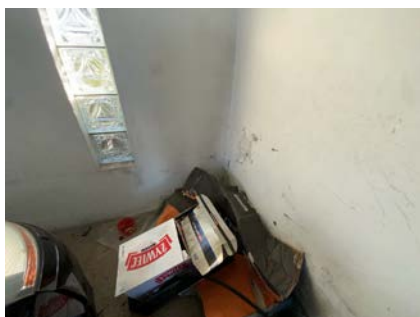
Besiktigelse av garasje. Generell slitasje, elde og behov for vedlikehold.

Vedlikehold og utskiftninger er påregnelig på kort sikt.

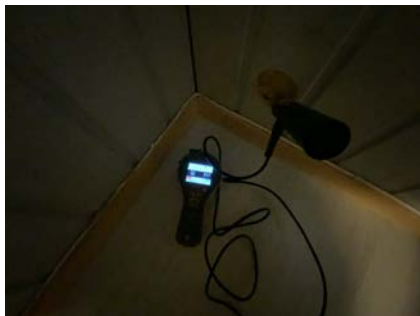
- Det er gjennom hulltaking påvist høyt fuktnivå inne i trekonstruksjonen i hulltakingen, men ikke påvist fuktskader i dette området. Høy luftfuktighet kan over tid føre til muggvekst eller sverting av materialer. Samtidig kan materialer og konstruksjoner bli ødelagt.
- Det er gjennom målinger påvist høyt fuktnivå i trevegger i underetg./kjeller, det er derfor ikke foretatt hulltaking
- Det er i hulltaking påvist fukt-/råteskader.
- Det er påvist indikasjoner på noe fuktgjennomtrening inn i kjellermur.

Utført hulltaking. Påvist høy fuktprosent.

- Ytterligere undersøkelser må foretas for å få kartlagt årsak og omfanget på eventuelle skader.
- Ytterligere undersøkelser må foretas for å få kartlagt tilstanden og omfanget på eventuelle skader.
- Det påviste fuktnivå gir grunn til å overvåke konstruksjonen jevnlig for å se utvikling over tid, og eventuelt foreta tiltak for å unngå fuktskader.

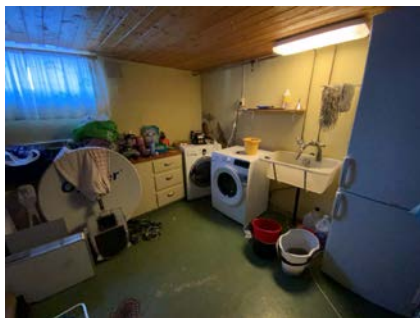
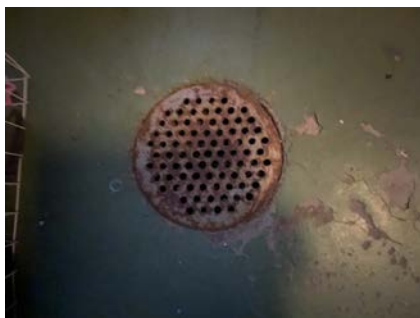
Kontroll av sluk.

Pris må innhentes for faktiske kostander. Våtrom bør ikke renoveres før ny drenering og tørk av yttervegger er utført.

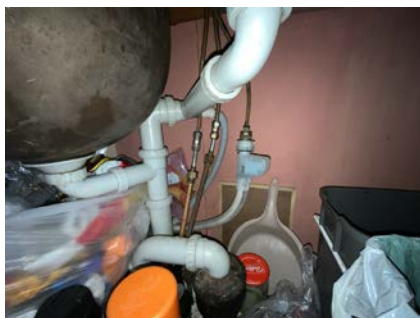
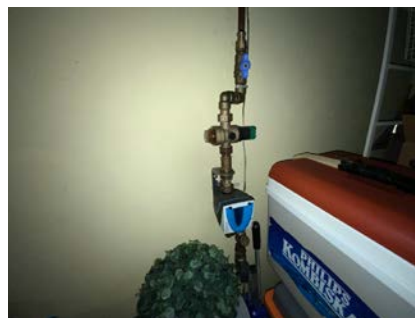
Besiktigelse av rørapplegg.

- Det er ikke behov for utbedringstiltak siden anlegget fungerer i dag, men ut ifra alder kan skader plutselig oppstå på eldre anlegg.
- Tidspunkt for utskiftning av vannledninger nærmer seg.

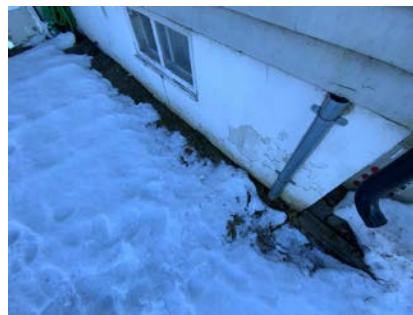
Kontroll av drenering/fuktsikring.

- Tiltak for redrenering rundt boligen kan ikke utelukkes.
- Overvåk tilstanden jevnlig. For å få tilstandsgrad 0 eller 1 må dreneringen skiftes ut, men tidspunktet for når dette er nødvendig er vanskelig å si noe om.

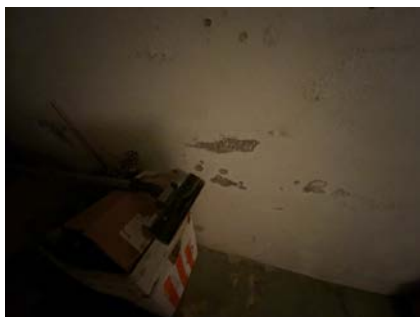
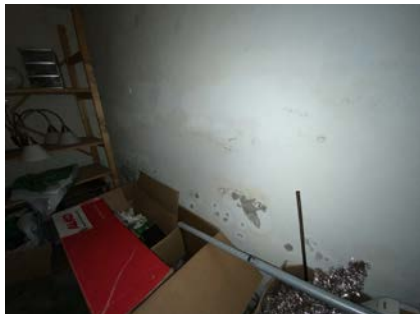
- Det er registrert horisontalriss som er symptom på jordtrykk.
- Grunnmuren har sprekkdannelser.
- Det er registrert løs puss på muroverflater.

Det er registrert løs puss på muroverflater.

- Lokal utbedring må utføres.
- Det må foretas lokal utbedring.

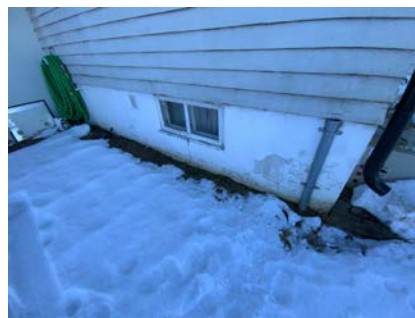
Grunnmuren har sprekkdannelser.
