Aspa 66, 6670 ØYDEGARD

**Flott beliggende enebolig med
naust, garasje og låvel Tomten har
innregulert 1 fritids- og 2
eneboligtomter**

Befaringsdato: 28.04.2026

Rapportdato: 08.05.2026

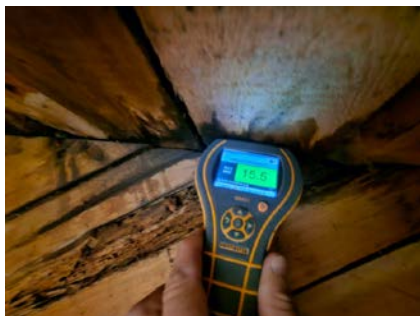
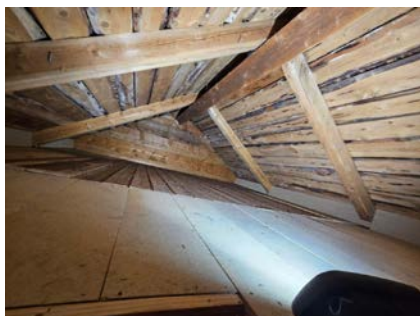
- Det er påvist fukt-/råteskader i takkonstruksjonen.
- Det er påvist fuktskjolder/skader i takkonstruksjonen.

Det er registrert skjoldmerker på takstol ved pipestokken. Ved bruk av fuktindikator bemerkes skjoldmerkene som tørre på befaringsdagen.

- Det må gjøres nærmere undersøkelser.
- Konstruksjonene må sikres mot råte, sopp og skadedyr.
- Råteskadede konstruksjoner må skiftes ut.

Kostnadsestimat: 200 000 - 500 000

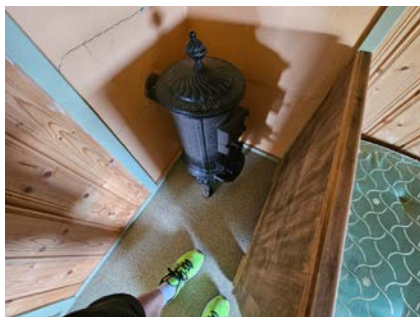
Pipen og ildstedet kan ikke benyttes før nødvendige tiltak er utført og fyringsforbudet er opphevet av brann- og feiervesenet, for å unngå risiko for brann og skade på bygningen.

Kostnadsestimat: Under 20 000

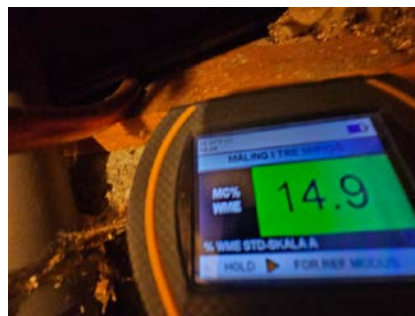
- Manglende oppgradering av våtrommet medfører høy risiko for at konstruksjonene ikke vil tåle vanlig bruk av vann eller lekkasjer. Dette kan føre til fuktskader på tilstøtende konstruksjoner.

Manglende eller utett membran medfører økt risiko for fukt- og vannskader i konstruksjonen, som igjen kan føre til råte, sopp og følgeskader på tilstøtende rom.

Det anbefales også å etablere tilfredsstillende ventilasjon for å redusere risikoen for fuktskader og dårlig innneklima.

Kostnadsestimat: 200 000 - 500 000

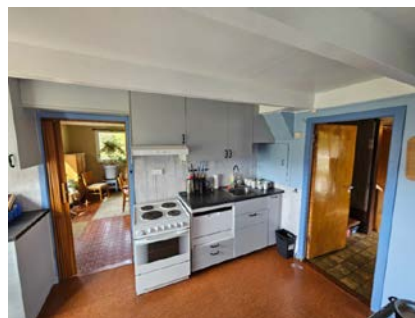
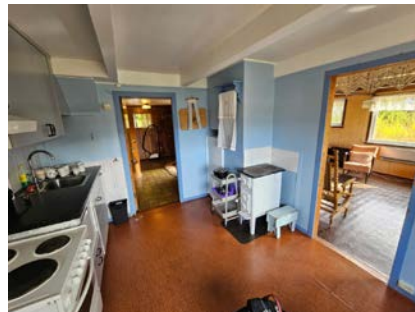
ETASJE > KJØKKEN

Hulltaking/fuktsøk er foretatt og noe forhøyet fuktinnhold ble avdekt. Hulltaking er en stikk kontroll ett sted. Kontrollen kan ikke utelate fuktskader andre steder i rommet.

- Det er registrert symptom på fuktskader.

Det bør gjennomføres ytterligere undersøkelser for å kartlegge omfanget av fuktskader i de tilstøtende konstruksjonene. Konsekvensen av å ikke utbedre eller undersøke nærmere er økt risiko for skjulte fuktskader, som over tid kan føre til råte, soppdannelse og redusert bæreevne i konstruksjonen.

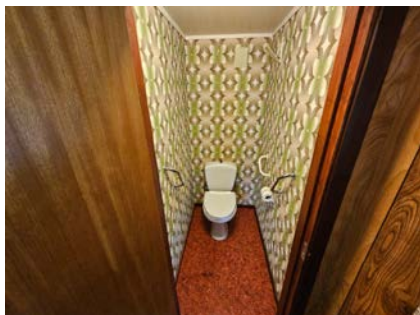
Manglende ventilasjon kan føre til dårlig luftkvalitet, økt fuktbelastning og risiko for mugg- og fuktskader.

Det bør etableres mekanisk avtrekk og tilfredsstillende tilluft, for eksempel luftespalte eller ventil ved dør, for å sikre tilstrekkelig ventilasjon på toalettrommet.
