Helleveien 40 og 42, 3772 KRAGERØ

# Helleveien 40 og 42

Befaringsdato: 13.01.2026

Rapportdato: 29.01.2026

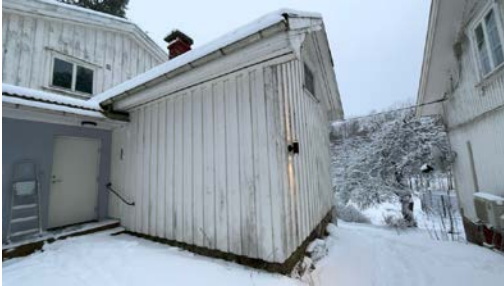
Det er en fare for skjulte feil og avvik på reisverk med tanke på registrerte avvik.

Det kan ikke utelukkes at fasader må skiftes ved utbedringer, for å få etablert lufting.

Utsnitt veggkonstruksjon.

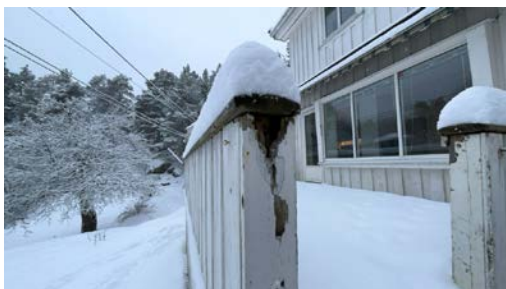
Det er en risiko for skjulte feil og avvik, da det er snø- og isdekke på befaringsdagen.

Utsnitt terrasse.

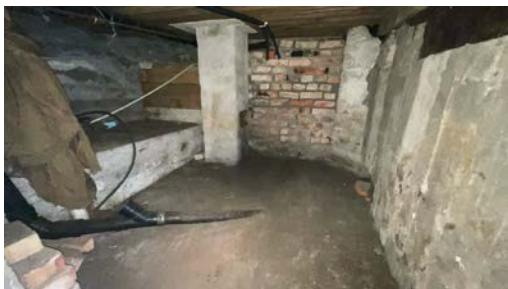
Krypkjelleren ble brukt som lager på befaringsdagen, mye esker og ting her, fare for skjulte feil og avvik.

Utsnitt krypkjeller.

Man må gjøre seg kjent med avfukteren, hvordan denne fungerer og utførelse av vedlikehold.

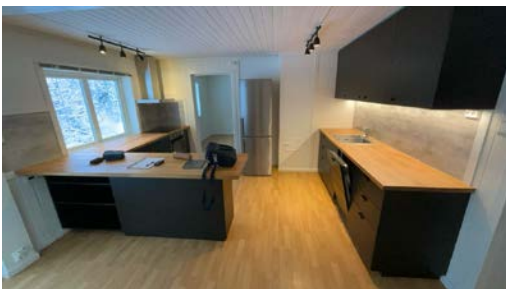
Registrert avvik hemmer ikke bruken av kjøkken, men det må beregnes utbedringer for TG:1.

Utsnitt kjøkken.

- Det må påregnes lokal utbedring/utskiftning.

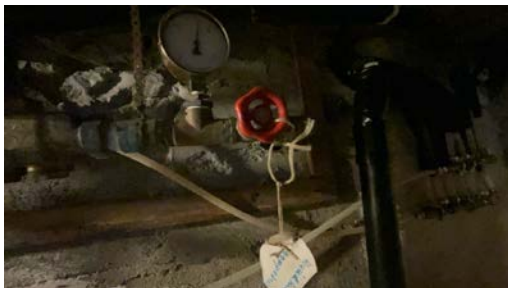
Stoppekran.

Vann på gulv i krypkjeller vil ikke gjøre store konstruksjonsskader, men rør-i-rør må overvåkes, spesielt i kalde perioder og vannet må stenges når enhetene ikke er i bruk.

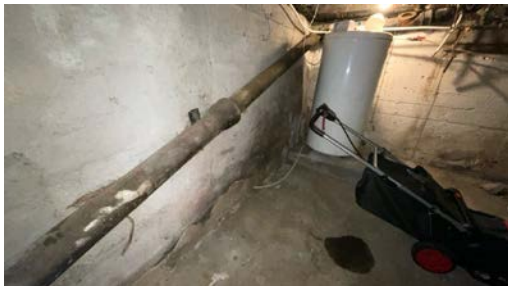
Utsnitt avløpsrør.

- Det er ikke behov for utbedringstiltak siden anlegget fungerer i dag, men ut ifra alder kan skader plutselig oppstå på eldre anlegg.

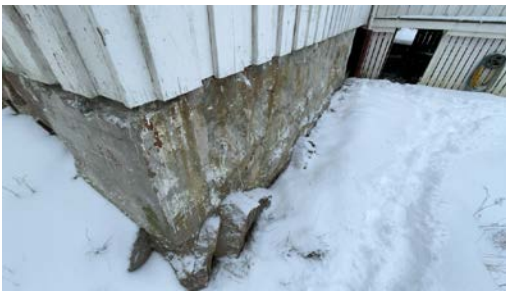
Utsnitt grunnmur.

- Påviste skader må utbedres.
- Lokal utbedring må utføres.

Det må beregnes utbedringer og vedlikehold av grunnmur. Forvitring må stoppes.

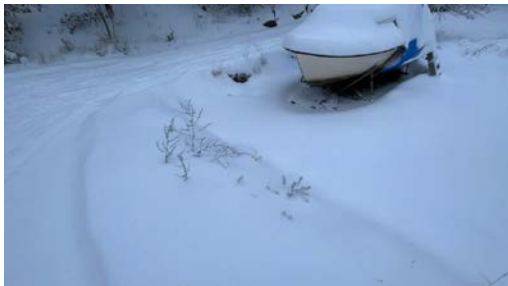
Antatt område hvor septiktank ligger.

- Det er ikke behov for utbedringstiltak siden anlegget fungerer i dag, men ut ifra alder kan skader plutselig oppstå på eldre anlegg.

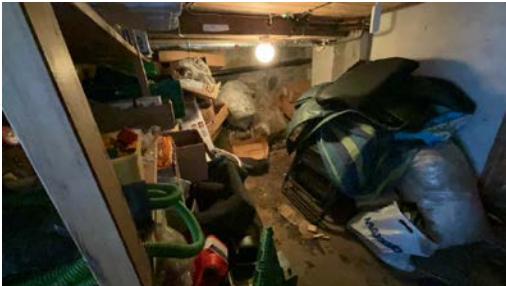
Krypkjelleren ble brukt som lager på befaringsdagen, mye esker og ting her, fare for skjulte feil og avvik.

Utsnitt krypkjeller.

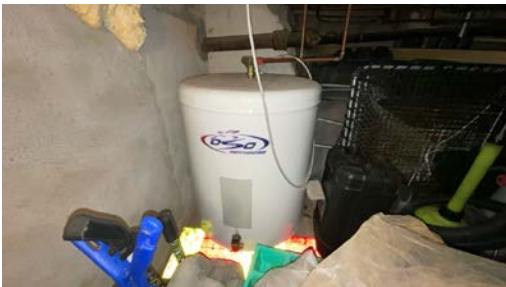
Varmtvannstank.

- Det er ikke behov for utbedringstiltak siden tanken fungerer i dag, men ut ifra alder kan skader plutselig oppstå på eldre tanker.

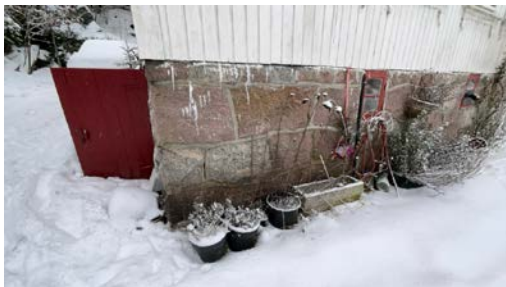
Utsnitt grunnmur.

- Lokal utbedring må utføres.

Sprekker og riss i fuger må utbedres, da disse har oppstått kan det samle seg vann som fryser og forsetter forvitring av fuger.
