**Salgsobjekt:** Rekkehus  
**Eierform:** Eiet  
**Byggeår:** 1975  
**BRA-i/BRA Total** 93/113 kvm  
**Tomtstr.:** 155 m<sup>2</sup>  
**Soverom:** 3  
**Antall rom:** 4  
**Gnr./bnr.** Gnr. 31, bnr. 213  
Gnr. 31, bnr. 288  
**Oppdragsnr.:** 1317250091

# Tiltalende rekkehus med sjøutsikt, solrike uteplasser og carport.

Selveier rekkehus  
Barlindkroken 5C  
3970 Langesund

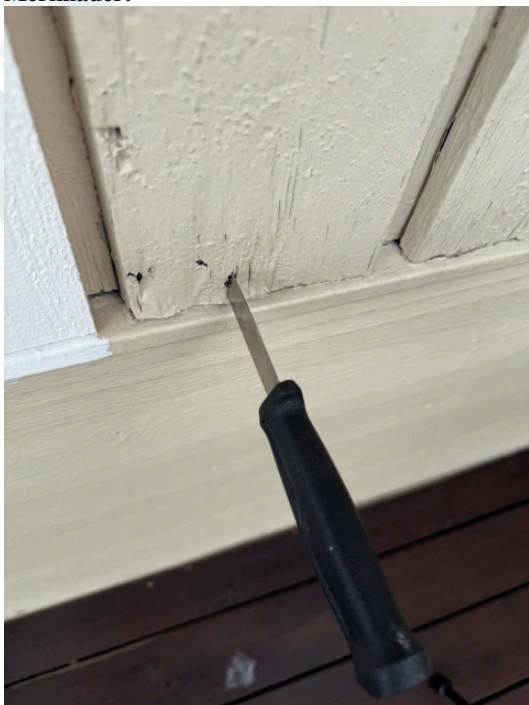
Det er påvist skader, sprekker og råteskade på kledningen.

Kledningen fremstår i forventet stand sett i forhold til alder og byggeskikk. Det ble registrert solsprekker, fukt- og råteskader samt stedvis avskalling av maling som indikerer behov for vedlikehold. Slike skader kan redusere kledningens beskyttende funksjon og gi økt risiko for vanninntrenging i underliggende konstruksjoner, noe som igjen kan føre til ytterligere råteskader og forkortet levetid dersom tiltak ikke iverksettes. Det anbefales å utføre nødvendig vedlikehold som skraping, rengjøring og overflatebehandling med egnet maling, samt utskifting av skadde eller råtesvekkede bord. Regelmessig kontroll og vedlikehold vil være viktig for å ivareta fasadens funksjon og forlenge levetiden.

TG2 vurderes grunnet solsprekker, fukt- og råteskader, samt avskalling av maling.

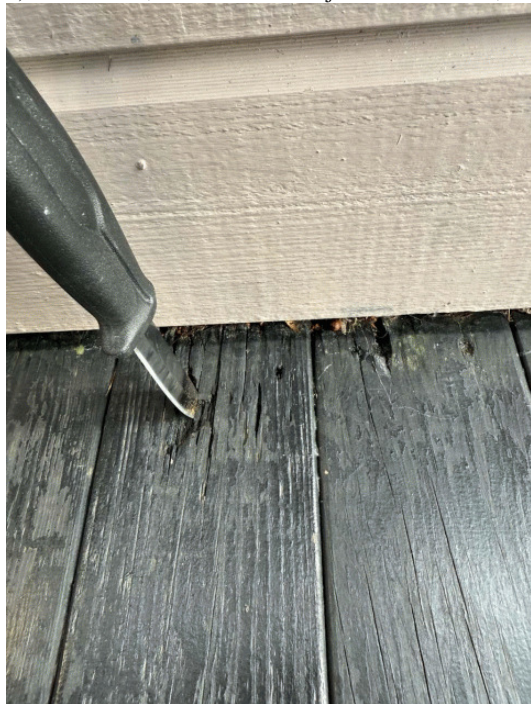
Bjelkelag med terrassebord og rekkverk av tre. Det registreres en rekkverkshøyde på 0,91m hvor kravet etter gjeldende byggeforskrift er 1m. Det ble avdekket råteskade i enkelte terrassebord, samt begroing på rekkverk. For øvrig ikke avdekket skader med behov for tiltak.

Bjelkelag med terrassebord og rekkverk av tre. Det registreres en rekkverkshøyde på 0,93m hvor kravet etter gjeldende byggeforskrift er 1m. For øvrig fremstår terrassen i god stand uten skader med behov til tiltak.

TG2 vurderes grunnet ikke tilstrekkelig rekkverkshøyde, samt råteskade på levegg og begroing på rekkverk på begge verandaene i 2. etasje.

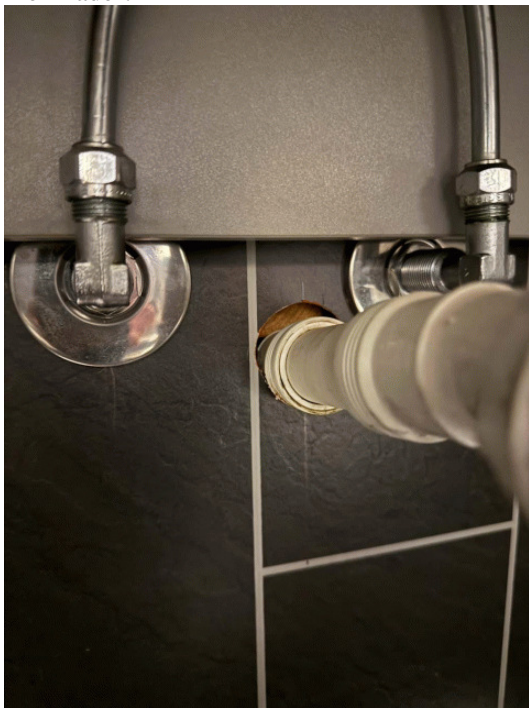
Fall på gulv ble kontrollert med laser og det registreres 0mm fall over en lengde på 1,65m ut fra dørterskel mot sluk. Viktig å merke seg at det er krav til 17mm fall over denne lengden. Dette betyr at gulvet ikke har nødvendig helning for å sikre effektiv avrenning, noe som kan medføre vannansamlinger og økt risiko for fuktskader i konstruksjonen dersom vann ikke ledes til sluket. Overflatene ellers fremstår i normalt god stand uten synlige skader, men for å oppnå tilfredsstillende funksjon anbefales det å utbedre fallet.

Tettedetaljer ved rørgjennomføringer tilknyttet vann og avløp til servant er usikker. Fare for fukt i konstruksjon.

Tettedetaljer må fornyes. Slike mangler tilsvarer brudd på tettesjiktet i våtsonen og kan medføre at vann trenger inn bak våtromsplatene. Dette øker risikoen for fuktskader og skader på underliggende konstruksjoner over tid. For å sikre tilfredsstillende beskyttelse mot fukt må tettedetaljene fornyes og utføres i tråd med forskriftskrav.
