Smievegen 83, H0105, 4350 KLEPPE

**Trivelig endeleilighet  
Inneglasset hagestue  
og solrik terrasse.  
Sentrumsnær beliggenhet.**

Befaringsdato: 24.11.2025

Rapportdato: 26.11.2025

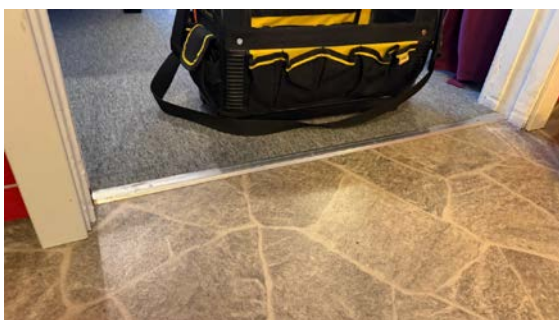
## 1. ETASJE > BAD/VASKEROM

Det er mulighet for at det kan forekomme vannlekkasje på våtrommet hvor vann ikke vil gå til sluk.

Det er påvist avvik i fallforhold til sluk i forhold til krav i forskrift på byggetidspunktet.

Det registreres også mangelfull lokalt fall i dusjnisen ved spyling.

### TO 2 Sluk, membran og tettesjikt

Tiltak kan normalt utføres ved å heve oppbrettet membran ved dørterskel slik at minimumshøyde oppnås. Dette forutsetter at øvrig membran oppbygning er tilfredsstillende. Dersom eksisterende løsning ikke muliggjør lokalt tiltak, kan mer omfattende oppbygging av terskel eller delvis omlegging av membran være nødvendig. Videre anbefales det montert dusjkabinett i påvente av en oppgradering.

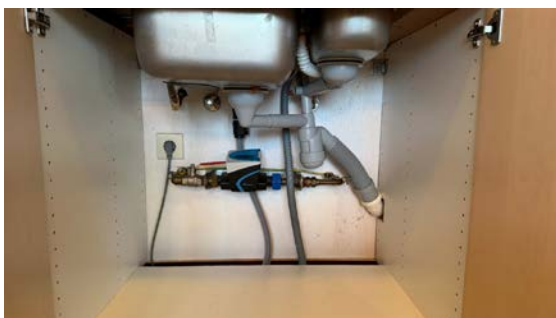
Avløpsanlegg fra byggeåret har nådd en høy alder og skader / lekkasjer kan oppstå.

## ! TG 2 Avløpsrør

Det er avløpsrør av plast.

- Det er ikke behov for utbedringstiltak siden anlegget fungerer i dag, men ut ifra alder kan skader plutselig oppstå på eldre anlegg.
- I forbindelse med oppgradering av våtrom vil det være naturlig med utskiftning av rør.
