Bregnestien 5, 1528 MOSS

MOSS/ØREÅSEN Familievennlig 4
roms i rekke over 2 plan med god
planløsning og skjermet,
vestvendt uteplass

Tilstandsrapport

Befaringsdato: 17.03.2026

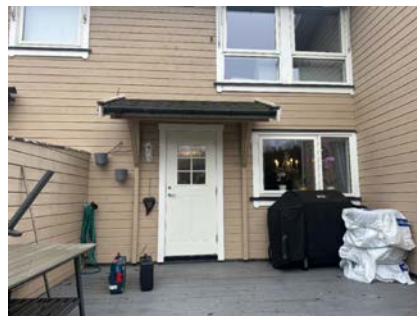
Vurdering av avvik:

Konsekvens/tiltak

- Det bør lages system for bortledning av vann fra taknedløp ved grunnmur.

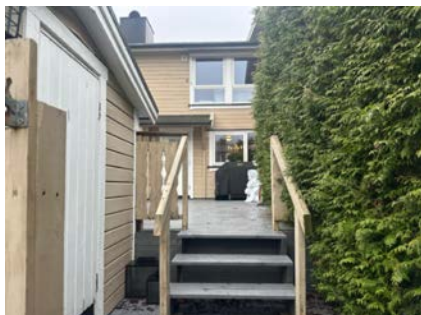
Vurdering av avvik:

- Det er avvik:

- Tiltak:

Det anbefales å lukke åpning mellom trapp og terrasse, samt generelt vedlikehold av trekonstruksjon.
