## Nøkkelinformasjon

# Bo luksuriøst på Fladbyseter – stor og velholdt familiebolig.

| Tilstandsrapport ..... | 34 |

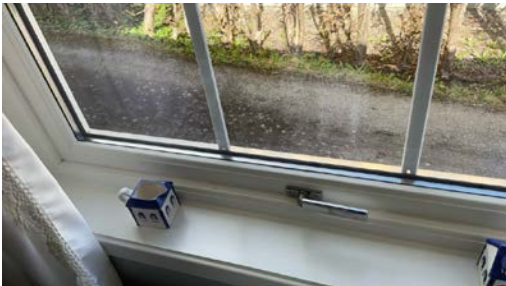
## TG 2 Vinduer

Trevinduer med 2-lags energiglass.  
Normal tid før utskifting av vindusrammer i tre er 20-60 år.  
Normal tid før utskifting av isolerglass er 15-20 år. Besiktiget fra bakkenivå og innvendige rom. Det ble ikke observert eller opplyst om punkterte isolerglass. Pga. temperatur og lysforhold kan dette være vanskelig å oppdage.  
Utvendig solskjerming på noen vinduer i basseng-rom, samt utvendig og innvendig på vinduer i tv-stue ble montert i 2023. Opplyst av eier.

- Det er avvik:

Det er ikke behov for straktiltak siden vinduene fungerer i dag, men ut ifra alder kan skader eller punktering oppstå på eldre vinduer.

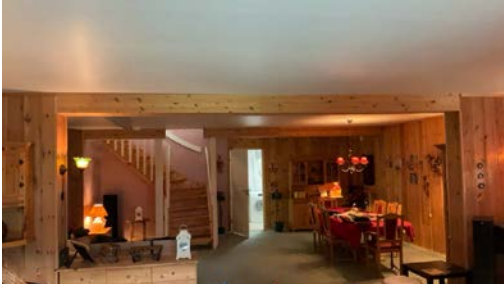
## ! TG 2 Radon

Radon er en usynlig og luktfri radioaktiv gass, som gjør den vanskelig å oppdage, med mindre man foretar en radonmåling. Radon dannes kontinuerlig i jordskorpa, hvor det er uranrike bergarter og/eller løsmasser. Utendørs er konsentrasjonen av radon vanligvis lav, men radon i luften innendørs øker risikoen for lungekreft. Grunnstoffet uran er naturlig radioaktivt og finnes i berggrunn og jordsmonn. Når uran brytes ned, dannes det nye radioaktive stoffer, blant annet radon. Eiendommen ligger innenfor område med moderat til lave verdier i følge aktsomhetskart kart til NGI. Takstmannen har ikke kjennskap til radonmåling av boligen, boligen er ikke utført med radonsperre. Statens strålevern anbefaler radonmåling i bolig. Mer info angående radon kan hentes hos kommunen og Statens strålevern, [www.nrpa.no/radon](http://www.nrpa.no/radon). Utføring av radonmåling anbefales.

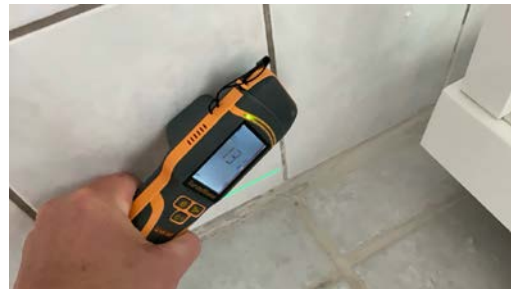
#### TG 2 Overflater vegger og himling

Himlingimling: Himlingsplater. Rommet er ved normal bruk ikke utsatt for særlig påkjenning i form av fukt/vann direkte på konstruksjonene da det dusjes i kabinett/badekar. Ved enkle fuktsøk ble det ikke registrert verdier utover hva som forventes som normalt.

Rommet har mer enn halvparten av forventet brukstid oppnådd. Rommet må brukes med forsiktighet og det må følges med på konstruksjonene da risikoen for skader er stor. Det dusjes i dusjkabinett/badekar og det er derfor liten belastning på konstruksjonene da bruk av dusjkabinett/badekar hindrer i stor grad direkte vannsprut på veggene/gulv. Det gjøres likevel oppmerksom på at krav til membran likevel er tilstede i områdene som defineres som "våtzone", og skal tåle påkjenning av vann/fukt.

Det er ikke behov for utbedringstiltak siden våtrommet fungerer i dag, men ut ifra alder kan skader plutselig oppstå på eldre våtrom. Fornying/oppgradering av rommet bør etterhvert påregnes selv om rommet kan ha mange bruksår igjen. Dette er avhengig av bruk.

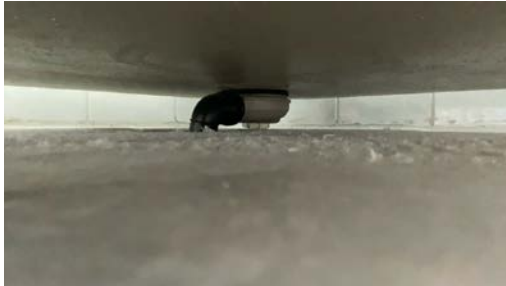
### 1 TG 2 Sluk, membran og tettesjikt

Rommet har forventet brukstid nært forestående. Rommet må brukes med forsiktighet og det må følges med på konstruksjonene da risikoen for skader er stor.

Det er ikke behov for utbedringstiltak siden våtrommet fungerer i dag, men skader/ følgeskader kan oppstå på eldre ikke fuktsikre våtrom.

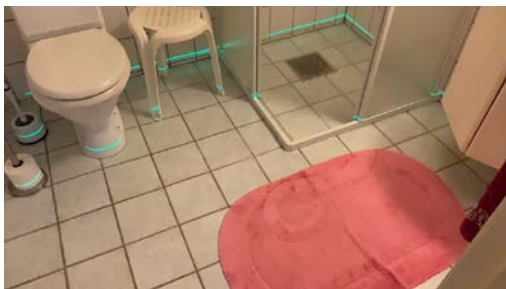
### 1 TG 2 Overflater Gulv

- Våtrommet fungerer med dette avviket.

Siden våtrommet fungerer i dag er det ikke behov for strakstiltak. Men ut fra alder kan plutselig skader oppstå, det anbefales å følge med og bruke rommet med forsiktighet.
