**Salgsobjekt:** Enebolig  
**Eierform:** Eiet  
**Byggeår:** 1997  
**BRA-i/BRA Total** 329/353 kvm  
**Tomtstr.:** 804.5 m<sup>2</sup>  
**Soverom:** 3  
**Gnr./bnr.** Gnr. 43, bnr. 155  
**Oppdragsnr.:** 1205250141

# Bo luksuriøst i blindvei m/ garasje på Fladbyseter.

| Tilstandsrapport ..... | 34 |

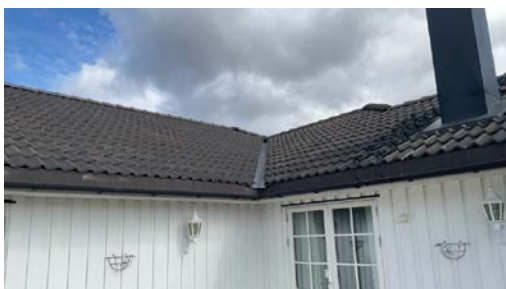
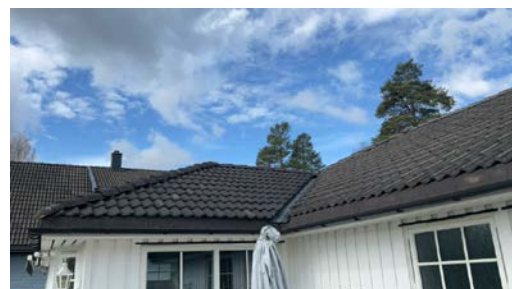
Taket er tekket med betongtakstein. Tekking er besiktiget fra bakkenivå og vurdert ut fra alder. Pipebeslag og andre gjennomføringer i taktekkning er ikke kontrollert, dette anbefales på generell basis undersøkt. Gjennomføringer i taktekkning er svake punkt og risikoen for skader er høy.

Det er ikke behov for straktiltak, men ut ifra alder kan skader oppstå på eldre taktekkning.

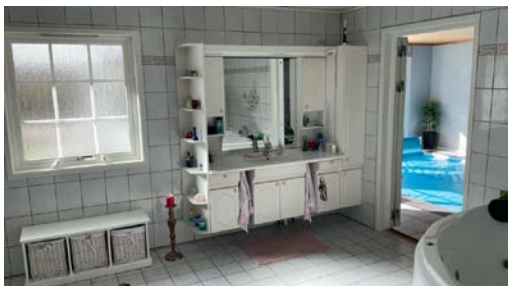
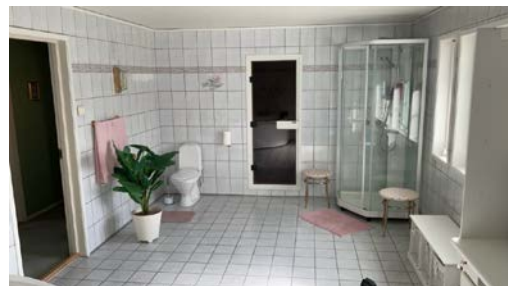
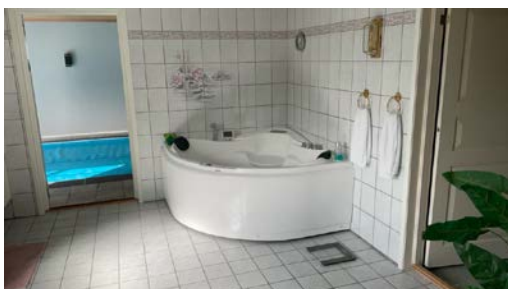
#### TG 2 Overflater vegger og himling

Himlingimling: Himlingsplater. Rommet er ved normal bruk ikke utsatt for særlig påkjenning i form av fukt/vann direkte på konstruksjonene da det dusjes i kabinett/badekar. Ved enkle fuktsøk ble det ikke registrert verdier utover hva som forventes som normalt.

Rommet har mer enn halvparten av forventet brukstid oppnådd. Rommet må brukes med forsiktighet og det må følges med på konstruksjonene da risikoen for skader er stor. Det dusjes i dusjkabinett/badekar og det er derfor liten belastning på konstruksjonene da bruk av dusjkabinett/badekar hindrer i stor grad direkte vannsprut på veggene/gulv. Det gjøres likevel oppmerksom på at krav til membran likevel er tilstede i områdene som defineres som "våtzone", og skal tåle påkjenning av vann/fukt.

Det er ikke behov for utbedringstiltak siden våtrommet fungerer i dag, men ut ifra alder kan skader plutselig oppstå på eldre våtrom. Fornying/oppgradering av rommet bør etterhvert påregnes selv om rommet kan ha mange bruksår igjen. Dette er avhengig av bruk.

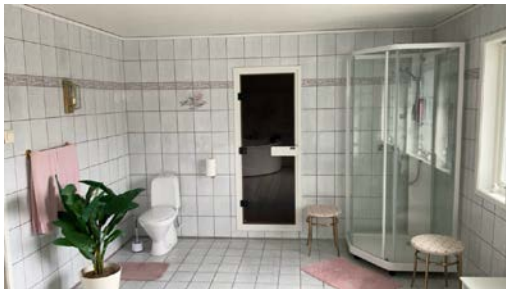
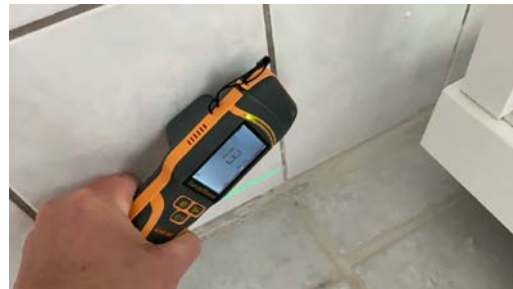
### 1 TG 2 Overflater Gulv

Overflater under badekar begrenset inspisert på grunn av tilgjengelighet. Ved enkle fuktsøk ble det ikke registrert unormale verdier. Rommet er ved normal bruk ikke utsatt for særlig påkjenning i form av fukt direkte på konstruksjonene da det dusjes i kabinett/badekar med direkte avløp til sluk.

Rommet har forventet brukstid nært forestående. Rommet må brukes med forsiktighet og det må følges med på konstruksjonene da risikoen for skader er stor. Gulvet er tilnærmet flatt. Fall er ikke tilfredsstillende, men badet fungerer med dette avviket.

Siden våtrommet fungerer i dag er det ikke behov for strakstiltak. Men ut fra alder kan plutselig skader oppstå, det anbefales å følge med og bruke rommet med forsiktighet.

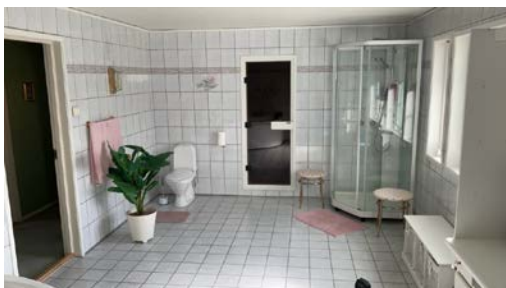
### 1 TG 2 Sluk, membran og tettesjikt

Rommet har forventet brukstid nært forestående. Rommet må brukes med forsiktighet og det må følges med på konstruksjonene da risikoen for skader er stor.

Det er ikke behov for utbedringstiltak siden våtrommet fungerer i dag, men skader/ følgeskader kan oppstå på eldre ikke fuktsikre våtrom.

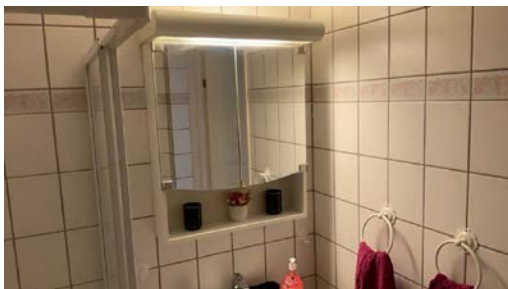
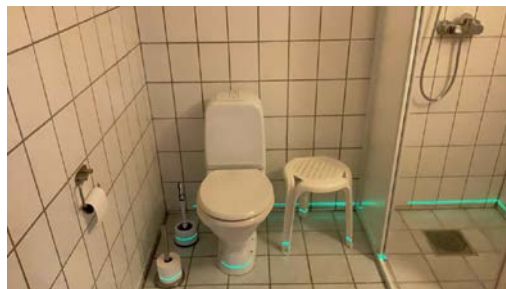
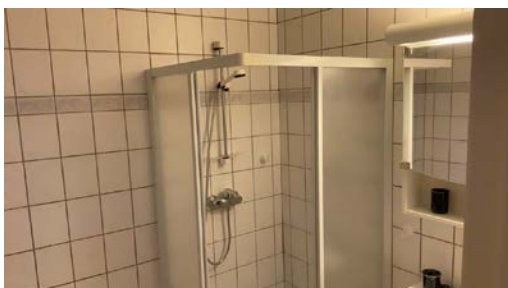
### 1 TG 2 Overflater vegger og himling

Dusjing direkte på vegg/gulv gir økt belastning på konstruksjon og kan redusere levetiden på våtrommet. Rommet har mer enn halvparten av forventet brukstid oppnådd. Rommet må brukes med forsiktighet og det må følges med på konstruksjonene da risikoen for skader er stor. Tett dusjkabinett med direkte avløp til sluk anbefales som sikkerhet for rommet.

Det er ikke behov for utbedringstiltak siden våtrommet fungerer i dag, men ut ifra alder kan skader plutselig oppstå på eldre våtrom. Fornying/oppgradering av rommet bør etterhvert påregnes selv om rommet kan ha mange bruksår igjen. Dette er avhengig av bruk.

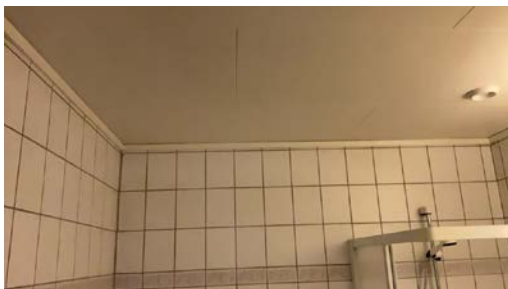
### 1 TG 2 Overflater Gulv

- Våtrommet fungerer med dette avviket.

Siden våtrommet fungerer i dag er det ikke behov for strakstiltak. Men ut fra alder kan plutselig skader oppstå, det anbefales å følge med og bruke rommet med forsiktighet.
