Lensmannssvingen 31, 2480 KOPPANG

Innholdsrik enebolig med moderne preg og attraktiv beliggenhet på Koppang. Nyere kjøkken og bad. 4 soverom.

Innhold

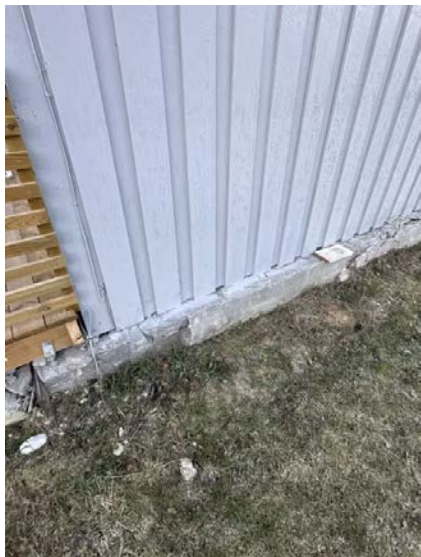
Viser avskalling på grunnmur.

Det anbefales å foreta en gjenpussing av sprekker i grunnmur, slik at forholdet kan observeres over tid, med tanke på om dette er under utvikling eller er stabilt.

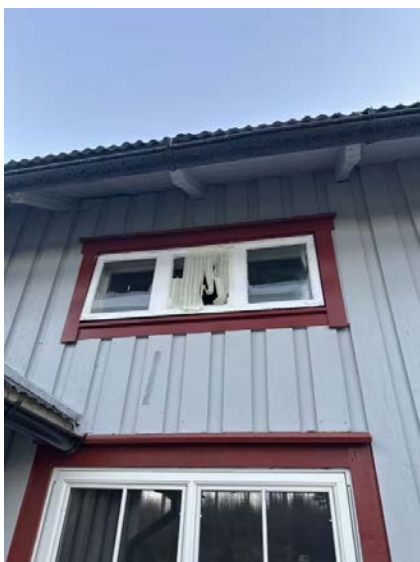
Viser knust glass på vindu i 2.etasje

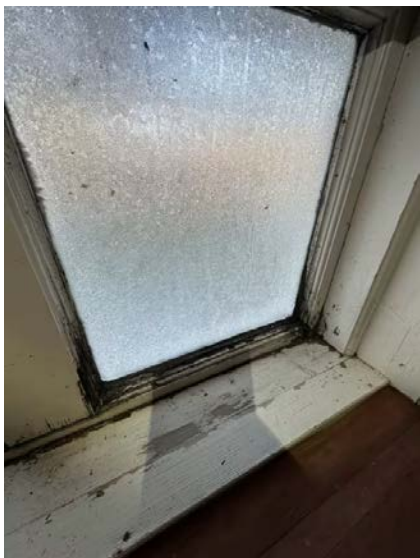
Det registreres råteskader i karmen på de eldste vinduer med enkle glass.

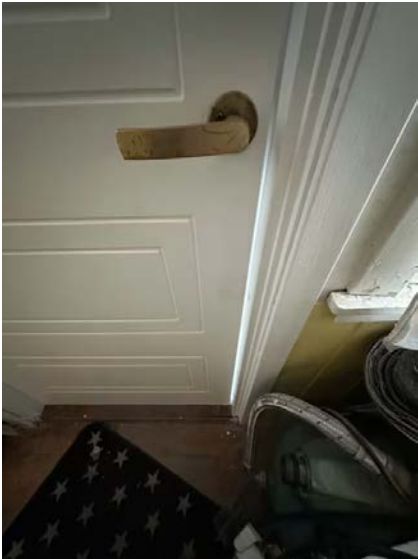
Viser glippe mellom karm og ytterdør. Ytterdør tetter ikke.

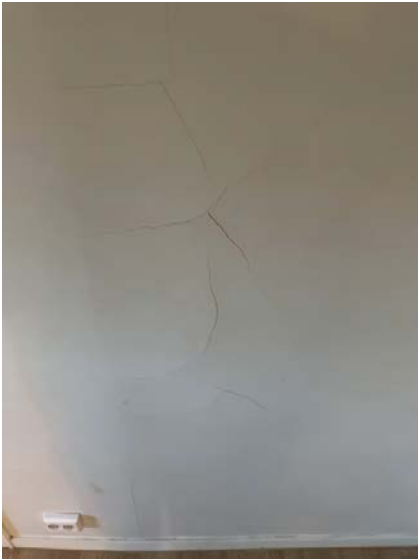
Viser sprekke i kledning rundt pipa i 2.etasje.
Anbefaler ytterligere undersøkelser.

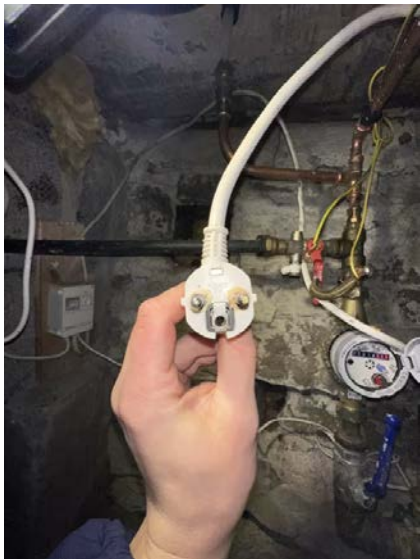
Støpsel er brunsvidd pga varmgang

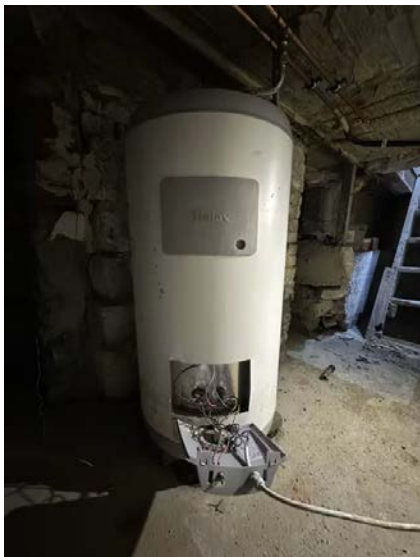
Viser bereder plassert i kjeller. Lokk på bereder er ikke festet.

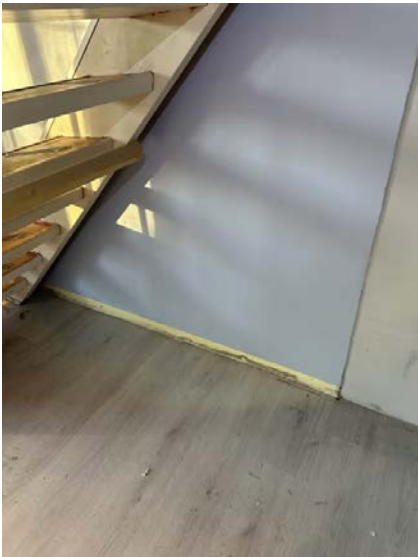
Viser eksempel på gjenstående arbeid ved overganger/avslutninger.

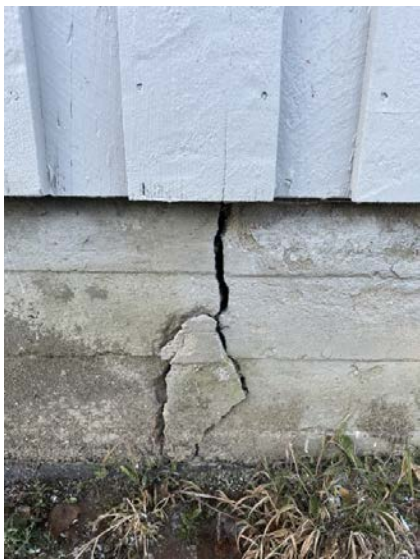
Viser sprekk i ringmur.
