Framgutua 100, 2848 SKREIA

**Enebolig med 4 soverom - stor
terrasse - flott hageanlegg -
dobbelgarasje - nærhet til
Billittkiosken og turområder.**

Befaringsdato: 17.03.2025

Rapportdato: 03.04.2025

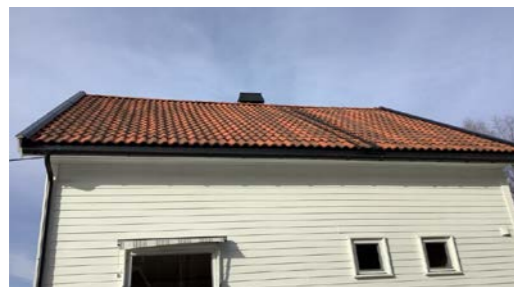
TG 2 Nedløp og beslag

Utvendige beslag, takrenner og nedløp av metall. Vindskier i treverk.

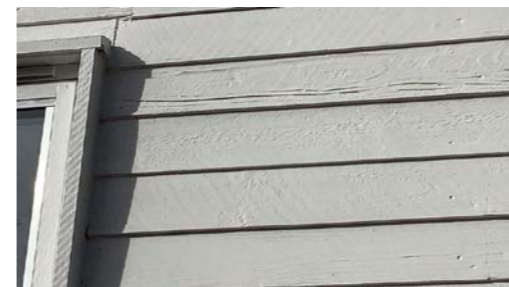
Vegg mot sør har vedlikeholdsbehov.

- Tiltak:
 - Utbedre råteskader. Tilstand på utvendig kledning øker risikoen for evt. skjulte råteskader i veggkonstruksjon. Kostnader for utbedringer må påregnes. Veggkonstruksjon er kledd inn og der kan være risiko for skjulte skader i veggen som ikke er mulig å avdekke uten fysiske inngrep. Overvåk tilstanden jevnlig.

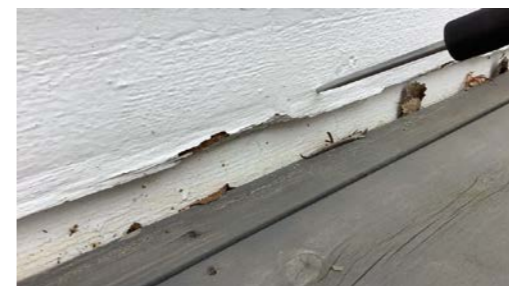
Det er enkelte råteskader på kledning over tram ved inngang. Det er avskalling av puss på kjellervegg.

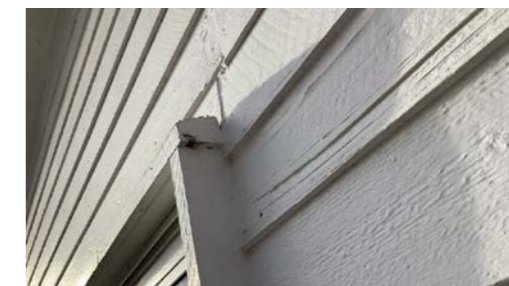
Vannbrett over vinduer er satt inntil kledning. Det mangler beslag inn bak kledning.

- Det er anbefalt med beslag på vannbrett over og under vinduer. Uten beslag er det fare for at vann trenger inn i veggkonstruksjon og kan føre til fuktproblemer, som igjen kan forårsake mugg og råte. Dette kan svekke bygningsstrukturen og skape et usunt inn klima.

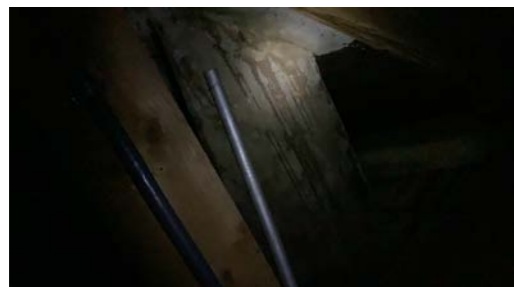
- Det er avvik:
- Pipe er besiktiget fra bakkenivå da det ikke var sikker adkomst til tak på befaringen. Det anbefales på generell basis alltid en kontroll av piper og ildsteder ved omsetning av boliger. Det gjøres oppmerksom på at det er det lokale brann- og feiervesen som fører tilsyn med piper og ildsteder i hver enkelt kommune. Ovner og oppvarmingskilder er ikke funksjonstestet av takstmann. Mer enn halvparten av forventet brukstid er oppnådd, eller nært forestående på pipe/ ildsted. Pipe har rennemerker/kondensmerker på loftet.

Det er rennemerker/kondens på pipe.

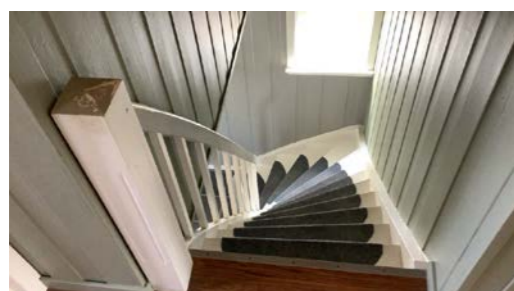
- Åpninger i rekkverk er større enn dagens forskriftskrav til rekkverk i trapper.
- Det mangler håndløper på vegg i trappeløpet.
- Rekkverkshøyder er under dagens forskriftskrav til rekkverk i trapper.

Det er knirk i trapp. Åpninger i rekkverk er større enn dagens forskriftskrav til rekkverk i trapper.

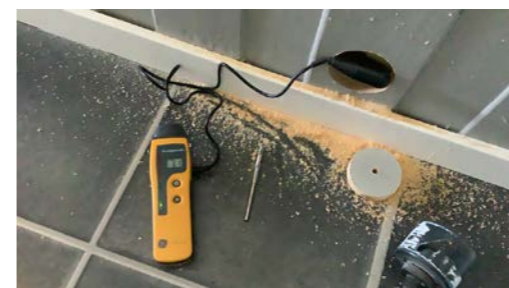
TG 0 Tilliggende konstruksjoner våtrom

Hulltaking er foretatt uten å påvise unormale forhold. Hulltaking er foretatt i gangen. Fuktkvotemåling (vekt%) i konstruksjonen ble målt til 6.

Hulltaking er foretatt uten å påvise unormale forhold.

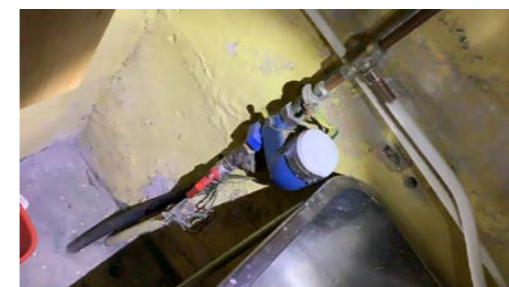
- Det er avvik:
- Tilstandsgrad 2 gis med bakgrunn i at mer enn halvparten av forventet funksjonstid for røranlegg er oppnådd.
- Utilstrekkelig klamring av vannrør registrert.

Hovedstoppekran er plassert i kjeller

- Når vannrør har oppnådd mer enn halvparten av funksjonstid er det økt risiko for fremtidige lekkasjer. Funksjonstid avhenger av bruk og type rør. Tidspunkt for utskifting er vanskelig å angi eksakt. Oppgradering/vedlikehold må påregnes.
- Klamring av rør anbefales utført. Konsekvens av utilstrekkelig klamrede rør kan være lekkasjer og rørbrudd.

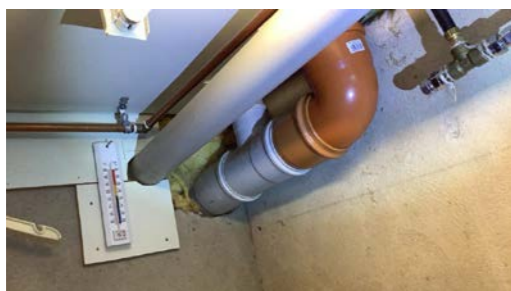
- Det er avvik:
- Tilstandsgrad 2 gis med bakgrunn i at mer enn halvparten av forventet funksjonstid for avløpsrør er oppnådd.
- Det er ikke påvist stakemulighet på anlegget.
- Lufting fra avløp er ikke korrekt utført, bør føres over tak. Det er ingen synlige tegn til at det er montert tilfredsstillende sekundærlufting (vakuumentil) som høyeste punkt. Eldre jernrør kan være utsatt for rust/groing og gi redusert gjennomstrømning/ risiko for lekkasjer. Utvendige vann og avløpsrør som begynner å bli gamle vil ha en naturlig slitasjegrade. Overvåk tilstanden jevnlig. For å få tilstandsgrad 0 eller 1 må avløpsrør skiftes. Noe manglende

Avløpsrør av plast/PVC. Det er eldre støpejernssluk i kjellergulv og på bad i 1. etasje.

- Tiltak:
- Når avløpsrør har oppnådd mer enn halvparten av funksjonstid er det økt risiko for fremtidige lekkasjer. Funksjonstid avhenger av bruk og type rør. Tidspunkt for utskifting er vanskelig å angi eksakt. Oppgradering/vedlikehold må påregnes.
- Lufting bør føres over tak eller monteres tilfredsstillende sekundærlufting (vakuumentil) for å unngå vakuum i rørsystemet. Dette vil sikre riktig funksjon og forhindre vond lukt.

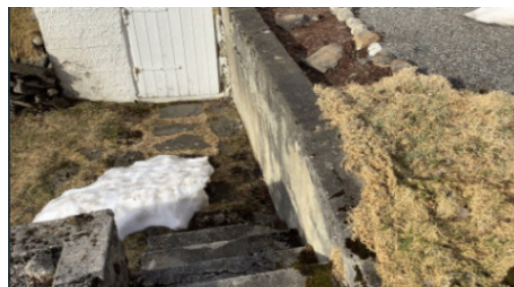
- Det er avvik:
- Støttemuren er ikke frostsikker og har skjevheter samt sprekker og riss. Dagens forskrift krever rekkverk, gjerde, tett vegetasjon eller lignende slik at fallskader forebygges ved nivåforskjeller mer enn 0,5m, når det er underlag som: betong, asfalt,

Støttemur for inngang til kjeller.

Rehabilitering må påregnes om man ønsker en frostsikker mur uten skjevheter og sprekkeformasjoner. Det bør monteres rekkverk der høydeforskjellen er over 0,5 meter. Vedlikeholdskostnader må påregnes.
