Bevervegen 5A, 2150 ÅRNES

Svarverud - Sjarmerende enebolig med oppussingsbehov. Flat og solrik tomt. Stor garasje.

📍 Bevervegen 5A , 2150 ÅRNES
🏠 NES kommune
gnr. 168, bnr. 140

Befaringsdato: 13.11.2024

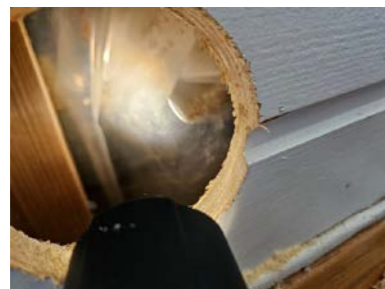
KJELLER > VASKEKJELLER

Hulltaking er foretatt og det er påvist avvik i hulltakingen.

Det ble med egnet instrument målt relativ fuktighet i lukket veggkonstruksjon fra soverom mot dusjsone 34% ved 19 grader. Vektprosent målt i treverk på befæringsdatoen var under målbare verdier. Instrumentet er kalibrert for tresorten det måles i (Nordisk gran). Måleresultatet vurderes å være tilfredsstillende.

- Hulltaking er foretatt og det er påvist avvik i konstruksjonen.

Det ble påvist plast i konstruksjonen. Det mangler isolasjon mellom varmt og kaldt rom. Vegg mellom bad og soverom har ikke bunnvill.

Badet må bygges opp etter gjeldende standard for å lukke avviket.

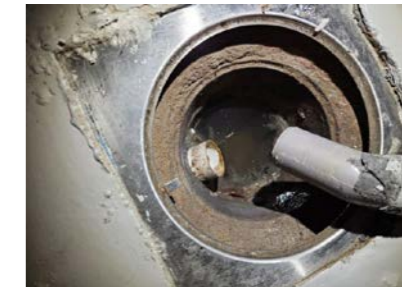
KJELLER > VASKEKJELLER

TG 3U Tilliggende konstruksjoner våtrom

Hulltaking er ikke foretatt da det ikke er fysisk mulig pga tilliggende konstruksjoner. Rommet er omsluttet av betongvegger. Se kommentar under kjeller ang fukt i grunnmur.
