Nøkkelinformasjon

Salgsobjekt: Enebolig
Eierform: Eiet
Byggeår: 1955
BRA-i/BRA Total 174/174 kvm
Tomtstr.: 614.8 m²
Soverom: 3
Antall rom: 5
Gnr./bnr. Gnr. 160, bnr. 576
Oppdragsnr.: 1002250107

Nydelig enebolig med solrik tomt. Separat del med egen inngang

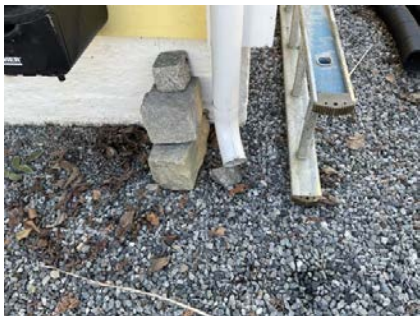
6.1 Drenering

Type grunnmur?	Grunnmur/ringmur
Er det gjennomført arbeider etter opprinnelig byggeår?	Ukjent
Er det manglende fuktsikring i form av grunnmursplast på grunnmur, eller er det ut fra alder grunn til å anta at dette mangler?	Ja
Har drenering nådd en alder som gir økt risiko for skader eller følgeskader?	Ja
Er det ved innvendig inspeksjon registrert symptom på nedsatt funksjon eller funksjonssvikt?	Ja
Er bygningen utsatt for tilsig av overflatevann (terrengfall inn mot boligen)?	Ja
Er kontrollert bortledning av vann fra taknedløp ved grunnmur mangelfull?	Ja

Grunnmursplast, som bidrar til å beskytte mot fukt, ble først vanlig brukt på 1970-tallet. Siden bygningen er eldre, mangler denne grunnmursplast.

Dreneringen/fuktsikring har nådd en alder som gjør tettheten usikker i tiden som kommer. Normal brukstid for en drenering anslås til å være ca 30 år.

Det er foretatt kontroll med fuktindikator mot tilgjengelige murflater/ gulv på grunn. Undersøkelsen viser indikasjoner på fukt i kjellergulv og deler av grunnmur.

Det anbefales å legge ny drenering og fuktsikring mot grunnmuren på sikt.

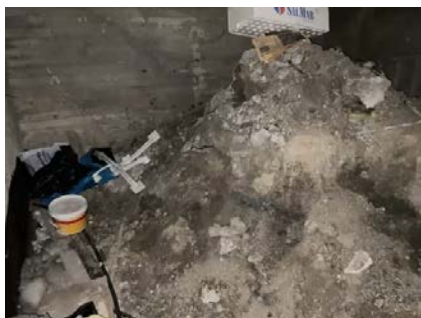
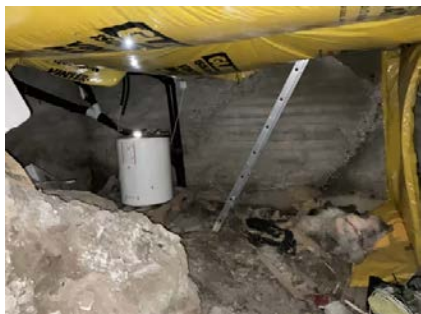
6.3 Kryp kjeller

Det er krypkjeller under tilbygget. Adkomst via luke i gulvet.

Er det manglende eller ufullstendig fuktsikring på bakken i krypkjeller? Ja

Ved stikktagninger i bjelkelaget i krypkjeller måles et fukttinnhold på 15,6 vektprosent som er akseptabelt.

Det ble søkt etter fukt i vegger, og fuktsøkeren gjorde utslag i yttervegger i kjelleren. Det ble også observert saltutslag noen steder.

TG-2

Det er ikke etablert noen fuktsperre i form av plast på bakken i kryprommet.

Det anbefales å etablere plast mot grunn, for å redusere luftfuktigheten i rommet.

Det anbefales å legge ny drenering og fuktsikring mot grunnmuren på sikt.

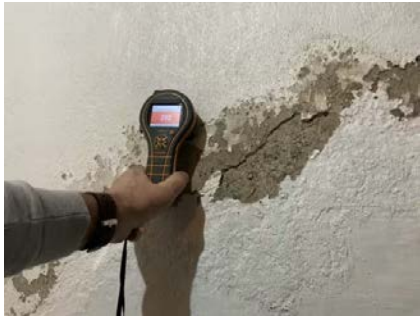
6.4 Rom under terreng

Type rom under terreng	Grovkjeller
Det er boder og vaskerom i kjeller.	
Er det synlige skader eller påvist fukt?	Ja
Oppsummering av rom under terreng	TG-2
Ved bruk av fuktindikator mot fritt eksponerte murflater deler av vegger og gulv indikeres fukt.	
Det er saltutslag på gulvene noen steder.	
Anbefalte tiltak / ytterligere undersøkelser anbefales	
Fuktsikringstiltak må påregnes på sikt.

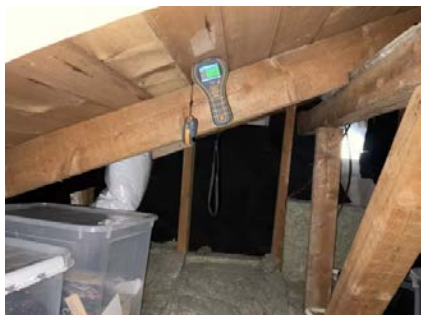
6.8 Loft (konstruksjonsoppbygging)

Type loft	Kaldtloft
Loft med adkomst via luke med skyvestige.	
Er det tegn til fukt fra lekkasjer eller kondensering på overflater?	Nei
Er det tegn til sopp/råte eller spor etter skadedyr?	Nei
Er det tegn på utilstrekkelig ventilering av konstruksjonen?	Nei
Er det tegn på utilstrekkelig tetting rundt gjennomføringer i konstruksjonen?	Nei

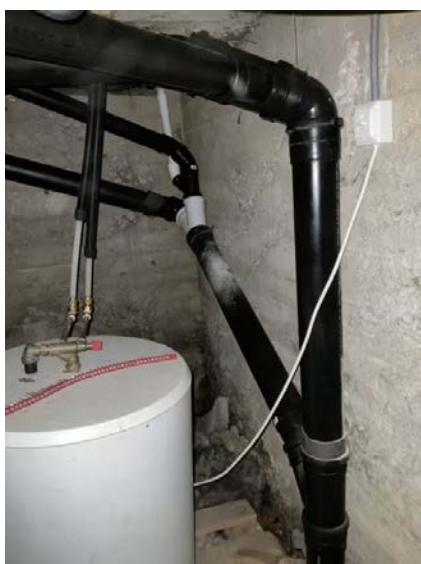
6.19 Avløpsrør

Type avløpsrør	Plast
Er det gjennomført arbeider på anlegget etter byggeår?	Ja
Innvendige avløpsrør er skiftet i forbindelse med oppgradering av bad og kjøkken i 2021.	
Er det manglende lufting av kloakk over tak?	Nei
Er det sen avrenning fra tappested?	Nei
Mangler det stakemuligheter på avløpsanlegget?	Ja
Har avløpsrør nådd en alder som gir økt risiko for skader eller følgeskader?	Nei

Oppsummering av avløpsrør**TG-1**

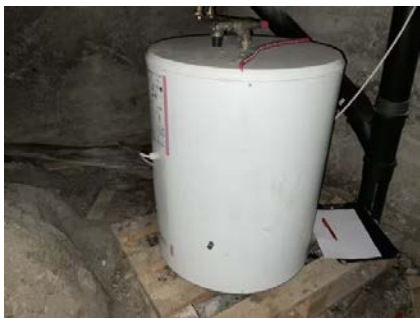
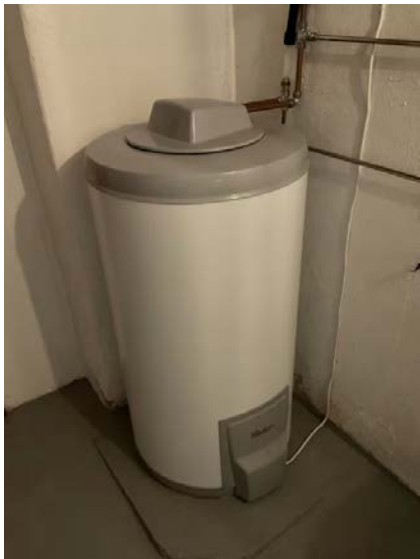
6.22 Varmtvannsbereder

Plassering bereder	
Vaskerom	
Fundament	
Plassert på gulv	
Årstall	
1999	
Størrelse	
200 liter og 120 liter.	
Er det manglende lekkasjesikring av bereder?	Nei
Er plugg (støpsel) på berederen brunsvidd?	Ikke relevant, fast tilkobling
Er det tegn til lekkasjer fra bereder?	Nei
Er bereder over 20 år?	Ja

TG-2

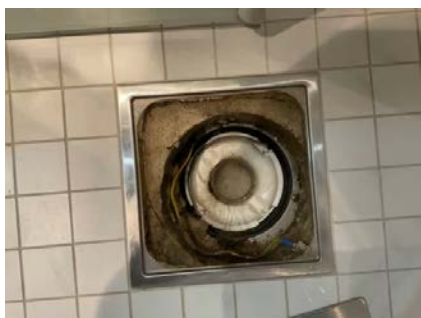
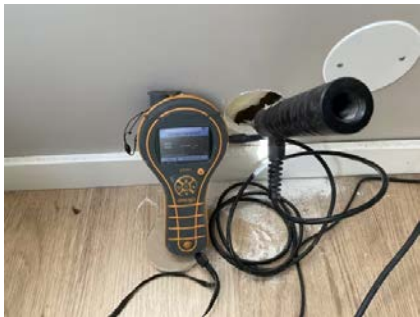
6.26 Våtrom: Bad/wc tilbygg

Beskrivelse av overflate	
Det er fliser på vegger og gulv med varmekabler.	
Er det gjennomført arbeider etter opprinnelig byggeår?	Ja
Badet ble bygget i 2021.	
Er det påvist avvik i krav om høydeforskjell på tettesjikt/fall til sluk?	Nei
Er det fare for at lekkasjevann fra installasjoner i rommet ikke når sluket?	Nei
Er vindu eller dør plassert i våtsone (utsatt for vannsprut)?	Nei
Er det gjennomføringer i vegg/tak mot kald sone?	Nei

Er det registrert riss, sprekker i fuger, bom (hulrom) under flis? Nei

Er det påvist tegn på sopp/råteskader/fuktskader på overflater eller skadedyr? Nei
