Kornveien 2, 1940 BJØRKELANGEN

**Stor og sentralt beliggende bolig
med 3 enheter som leies ut.
Dobbel garasje og carport.**

Vedlegg

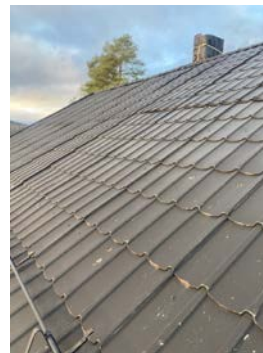
Vurdering av avvik: Det er påvist skader eller avvik på selve taktekingen. Mer enn halvparten av forventet brukstid er oppbrukt på undertak. Det er påvist bulker i enkelte metallplater på takteking. Mer enn halvparten av forventet brukstid er oppbrukt på taktekingern.

Ufagmessig utførelse av takplater.

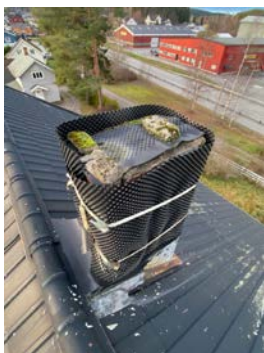
Ufagmessig utførelse av forkantbeslag.

Ufagmessig arbeid.

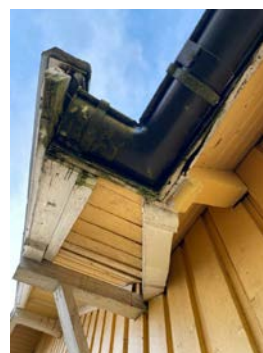
Kledning med flasket maling.

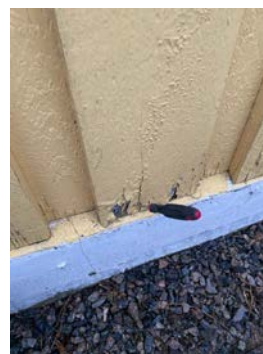
Vurdering av avvik: Det er værslitt/oppsprukket trevirke/trepaneler. Det er ingen eller liten lufting i nedre kant av kledning mot grunnmur. Det er påvist spredte råteskader i bordkledningen.

Råteskade.

Råteskade i kledning.

Tiltak: Det må foretas tiltak for å lukke avviket. Råteskadet trekledning må skiftes ut. Ved bytte av kledning bør det gjøres tiltak for å bedre lufting av kledning.

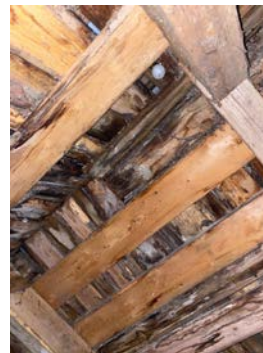
Utvendig > Takkonstruksjon/Loft : Takkonstruksjonen har sperrekonstruksjon.
Vurdering av avvik: Det er påvist fukt/råteskader i takkonstruksjonen. Konstruksjonene har omfattende skjevheter. Det er begrenset/dårlig ventilering av takkonstruksjonen.
Tiltak: De påviste skader må utbedres. Lufting/ventilering bør forbedres. Råteskadede konstruksjoner må skiftes ut.

Råte i takutstikk.

Råteskader i undertak på loft.

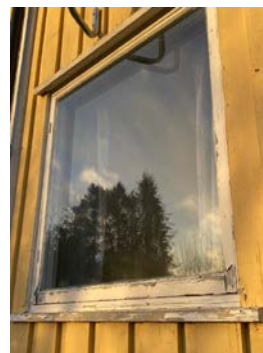
Vurdering av avvik: Karmene i vinduer er slitte og det er sprekker i trevirket. Det er påvist at enkelte vinduer er vanskelig å åpne/lukke.

Værslitt vindu.

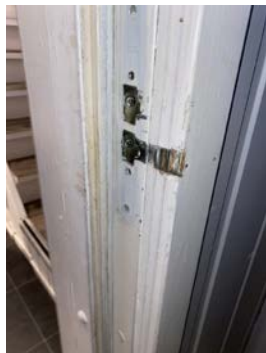
Skade på ytterdør.

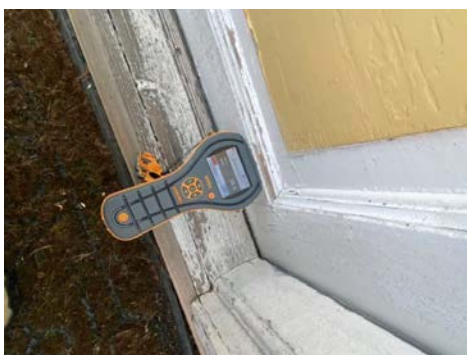
Vurdering av avvik: Det er påvist andre avvik: Det er påvist utetthet/åpning mellom dørblad og dørkarm. Dvs. at kald trekk kan oppstå. - Boligen har eldre ytterdører. - Manglende tettelisten på enkelte ytterdører. - Enkelte ytterdører har høye fuktverdier i treverk. - Balkongdør tar i karm.

Målt høye fuktverdier i ytterdør.

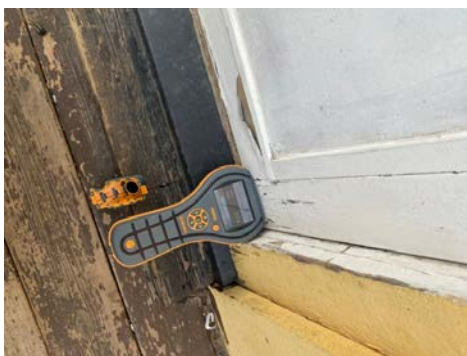
Balkongdør med høye fuktverdier.

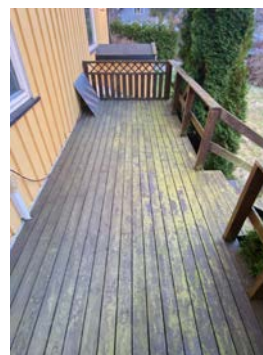
Vurdering av avvik: Rekkverket er for lavt i forhold til dagens krav til rekkverkshøyder. Åpninger i rekkverk er ikke i henhold til krav i dagens forskrifter. Terrassebord har en del grønske.

For lavt og store åpninger i rekkverk.

Grønne på terrassebord.

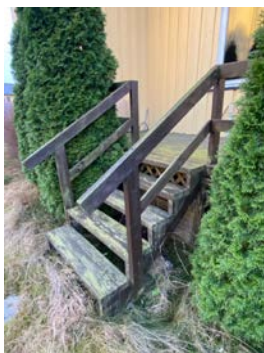
- Åpninger i rekkverk er ikke i henhold til krav i dagens forskrifter.
- Rekkverkshøyder er under dagens forskriftskrav til rekkverk i trapper.

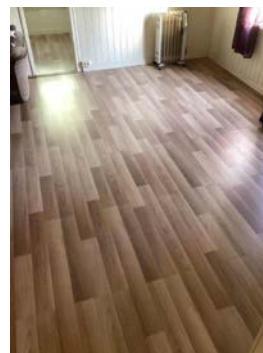
Innvendig > Etasjeskille/gulv mot grunn: Etasjeskiller er av trebjelkelag.
Vurdering av avvik: Målt høydeforskjell på over 20 mm innenfor en lengde på 2 meter.
Tilstandsgrad 3 gis med bakgrunn i standardens krav til godkjente måleavvik. Målt høydeforskjell på over 30 mm gjennom hele rommet. Tilstandsgrad 3 gis med bakgrunn i standardens krav til godkjente måleavvik. Avvik målt på kjøkken og stue i leilighet øst. Målt avvik opp til 8,5 cm på stuegulv i leilighet nord. Målt avvik på 9 cm på gulv i trapperom i leilighet nord.
Tiltak: For å få tilstandsgrad 0 eller 1 må høydeforskjeller rettes opp. Ytterligere undersøkelser må foretas for å få kartlagt omfanget for utbedring. Det vil imidlertid sjelden være økonomisk rasjonelt som et enkeltstående tiltak i en bolig som dette. Dersom boligen en gang skal renoveres, kan man vurdere slike tiltak. Kostnadsestimat er angitt for ytterligere undersøkelser.

Avvik i stue i leilighet øst.

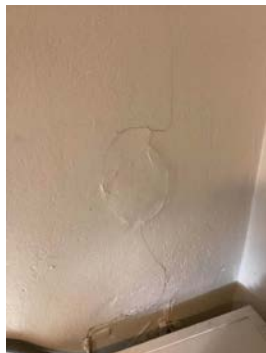
Vurdering av avvik: Det er påvist sprekker og/eller riss i pipe. Pipevanger er ikke synlige. Ildfast plate mangler på gulvet under ildstedet. Ikke tilstrekkelig ildfast plate. - Panel er ført helt inntil mursteinspipe. Avvik i avstandskrav.

Riss i pipe/puss.

Tiltak: Pipevanger må gjøres tilgjengelig. - Det må monteres ildfaste plater under vedovner etter gjeldene krav. - Riss i pipe/puss må undersøkes nærmere. - Panel mot pipe må utbedres. - Piper i boligen bør ha feietilsyn.

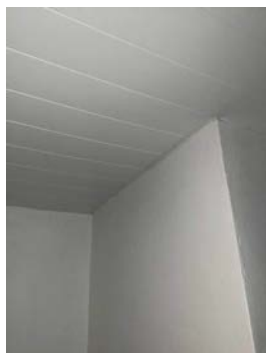
Panel ført helt inntil mursteinspipe.

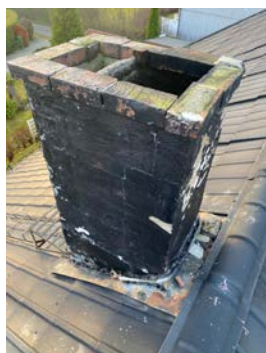
Pipe nr2.

Ufagmessig utførelse på pipe.

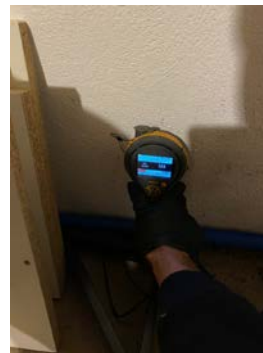
Innvendig > Rom Under Terreng: Gulvet er av betong. Veggene har betong/mur.
Hulltaking er ikke fortatt. Rommet har en konstruksjon som gjør hulltaking unødvendig.
Vurdering av avvik: Det er påvist indikasjoner på noe fuktgjennomtrenging inn i kjellermur. Det er påvist indikasjoner på noe fuktgjennomtrenging i kjellergulv.
Tiltak: Det påviste fuktnivå gir grunn til å overvåke konstruksjonen jevnlig for å se utvikling over tid, og eventuelt foreta tiltak for å unngå fuktskader.

Fuktsøk med indikasjoner på fukt i betongvegger.

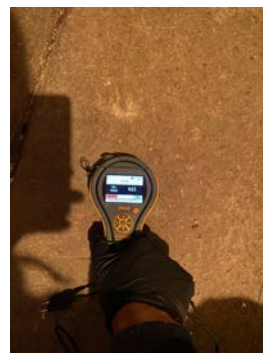
Fuktsøk med indikasjoner på fukt i betonggulv.

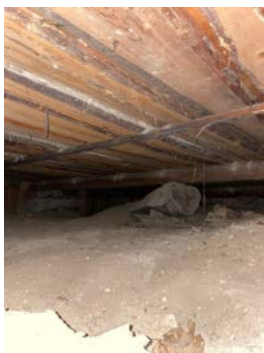
Krypkjeller.

Vurdering av avvik: Det er manglende fuktsperre på bakken. Det er begrenset tilgang til hele kryp kjelleren. Det er ikke tilfredsstillende ventilering av kryp kjeller. - Kryp kjeller har lite ventilering, synlige ventiler er også tettet. - Det er ikke observert unormale forhold i trevirke fra inspeksjonsluke i nord.

Tiltak: Ut ifra visuelle observasjoner fra de besiktigede områdene, gir det grunnlag for å forsøke å foreta grundigere undersøkelser i de mindre tilgjengelige områdene. Det kan ikke utelukkes skader i disse områdene. Fuktsperre på bakken bør etableres. Bedre ventilering må etableres. Kostnadsestimat er angitt for ytterligere undersøkelser.

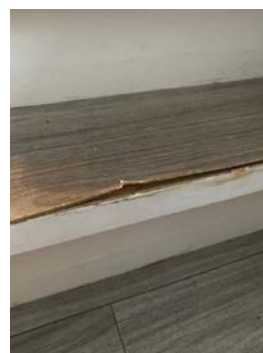
Vurdering av avvik: Det er liten frihøyde i trappeløp. Åpninger i rekkverk er større enn dagens forskriftskrav til rekkverk i trapper. Rekkverkshøyder er under dagens forskriftskrav til rekkverk i trapper. Det mangler håndløper på vegg i trappeløpet. - Løst belegg i trapp i leilighet sør.

Åpninger på 15cm.

Skade på trapp.

Tiltak: Andre tiltak: Det bør gjøres tiltak for å utbedre avvik på boligens tre innvendige trapper.

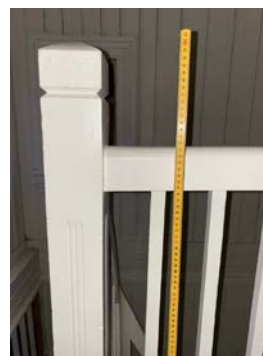
For lavt rekkverk.

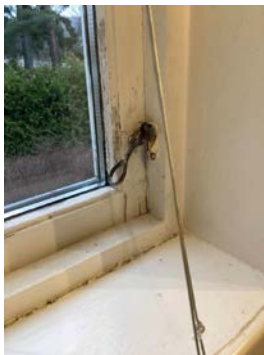
- Alder på materialer
- Defekt avtrekksvifte
- Manglende tilluft
- Løse fliser og riss i fliser
- Svertesopp i vindu
- Begrenset tilgang til sluk
- Dør i våtsone

Svertesopp.

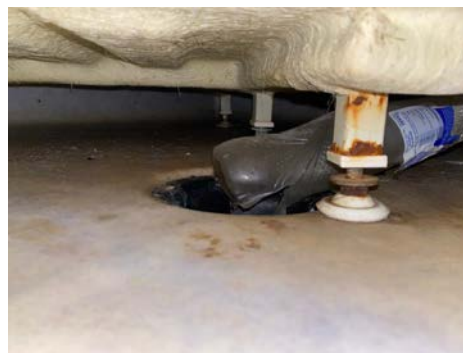
Løse fliser på vegg.

Sluk med ufagmessig utførelse på vannrør fra kabinett.

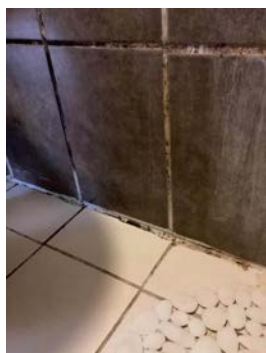
Vurdering av avvik: Det er påvist svartesopp i silikongfuger. Det er påvist at noen fliser

har bom (hulrom under). Det er vindu/dør med ikke fuktbestandige materialer i våtsonen (dusjsonen), løsningen eller byggematerialet er uegnet.

Misfargede fuger og silikon med soppangrep.

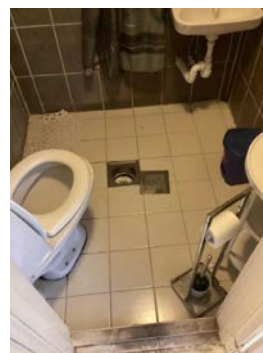
Våtrom > Overflater Gulv > Bad (utleiedel øst): Badet har flislagt gulv. 1 cm fall fra topp flis ved dør til topp sluk. Flatt gulv i dusjsone. Strålevarmer over dør.
Vurdering av avvik: Det er påvist at høydeforskjell fra topp slukrist til gulv/synlig topp membran ved dørterskel er mindre enn 25 mm. Det er påvist avvik i fallforhold til sluk i forhold til krav i forskrift på byggetidspunktet. Det er påvist at noen fliser har bom (hulrom under)
Tiltak: Gjennomføre ytterligere undersøkelser og foreta utbedring av skade. Det bør vurderes å etablere nytt fall på gulv om mulig. Kostnadsestimat for undersøkelser.

Badgulv.

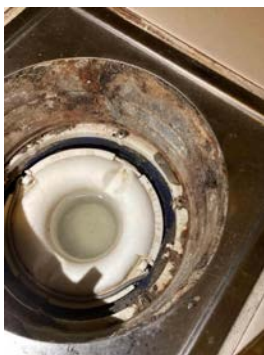
Våtrom > Sluk, membran og tettesjikt > Bad (utleiedel øst): Det er plastsluk og ukjent tettesjikt/membran.
Vurdering av avvik: Mer enn halvparten av forventet brukstid er oppbrukt på membranløsningen. Det foreligger ingen dokumentasjon på utførelse av membran.
Tiltak: Overvåk tilstanden jevnlig. For å få tilstandsgrad 0 eller 1 må tettesjiktet skiftes ut, men tidspunktet for når dette er nødvendig er vanskelig å si noe om.

Sluk.

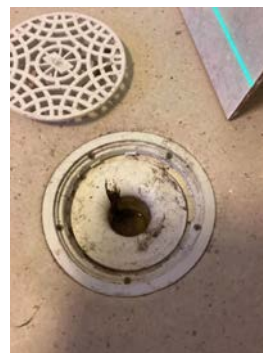
Våtrom > Generell > Vaskerom (utleiedel sør): Aktuell byggeforskrift er byggeforskrifter fra før 1997. Dokumentasjon: ingen dokumentasjon. Vaskerom med belegg på gulv, fliser og panel på vegg og malte plater i himling. Ingen innredning men opplegg for vaskemaskin og sluk. Fall på ca. 2cm til sluk, men deler av gulv mangler fall. Avvik: Motfall mot bad. Manglende avtrekk. Sprekker i belegg.
Vurdering av avvik: Våtrommet må oppgraderes for å tåle normal bruk etter dagens krav.
Tiltak: Våtrommet må totalrenoveres. Alle forhold med tettesjikt, våtsone, sluk m.m. må dokumenteres.

- Motfall mot bad
- Manglende avtrekk
- Sprekker i belegg

Sluk.

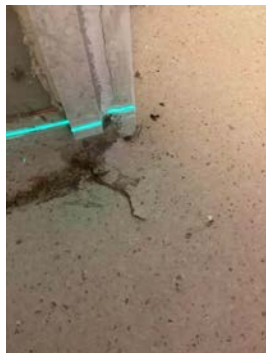
Sprekker i belegg.

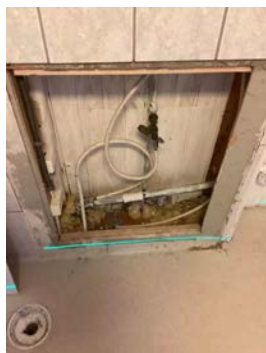
Ufagmessig utførelse på røropplegg. Evt. lekkasje vil ikke føres til sluk.

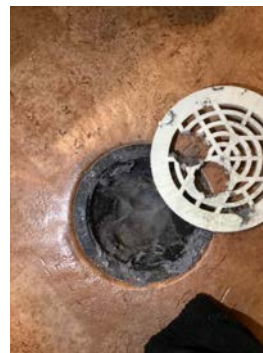
Avvik: - Alder på materialer. - Ufagmessig rørleggerarbeid. - Manglende sluk under kabinett. - Uegnet materialer på vegger i våtsone. - Begrenset effekt på avtrekk. Vurdering av avvik: Våtrommet må oppgraderes for å tåle normal bruk etter dagens krav.

- Alder på materialer
- Ufagmessig rørleggerarbeid
- Manglende sluk under kabinett
- Uegnet materialer på vegger i våtsone
- Begrenset effekt på avtrekk

Sluk.

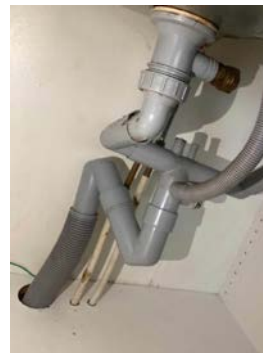
Vurdering av avvik: Det er registrert utettheter eller vannlekkasjer Vannlekkasje på avløp fra kjøkkenkum.

Vannlekkasje på vannrør.

Tiltak: Lekkasje må tettes. Strakstiltak nødvendig.

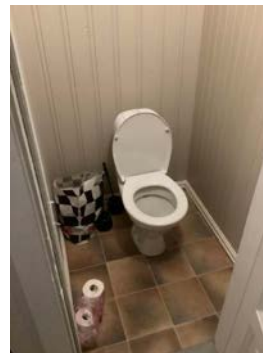
Vurdering av avvik: Toalettrom mangler tilluftsventilering, f.eks. spalte/ventil ved dør. Toalettrom har ingen ventilering fra rommet, NS 3600 krever mekanisk avtrekk for å kunne gi TG 0/1.

Toalettrom.

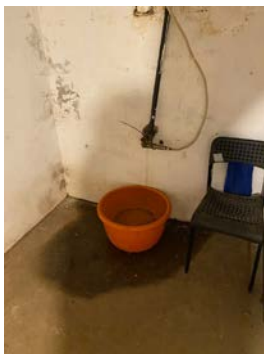
Vurdering av avvik: Det drypper fra rørskjøter. Mer enn halvparten av forventet brukstid er oppbrukt på innvendige vannledninger. Det er påvist ufagmessig utførelse av vannledninger. Anlegget er uoversiktlig.

Ufagmessig arbeid.

Lekkasje fra vannrør.

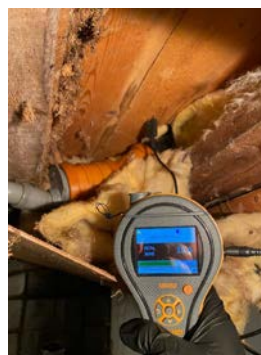
Vurdering av avvik: Det er ikke påvist tilfredsstillende lufting av avløpsanlegget. Det er påvist ufagmessig utførelse av avløpsledninger. Mer enn halvparten av forventet brukstid er oppbrukt på innvendige avløpsledninger. - Tilbakefall på rør i kjeller. - Tapet skjører i kjeller. - 35mm avløpsrør fra sluk.

Ufagmessig arbeid.

35mm avløpsrør fra sluk.

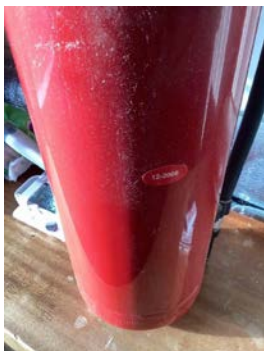
2. Er det skader på brannslukkingsutstyr eller er apparatet eldre enn 10 år? Ja. Alle brannslukkere i boligen er over 10 år.

Brannslukningsapparat fra 2006.

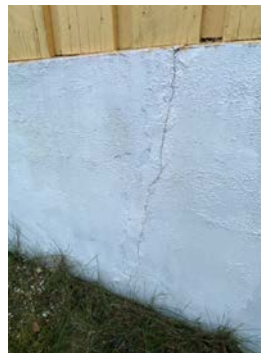
Vurdering av avvik: Grunnmuren har sprekkdannelser. - Det stilles spørsmål ved fundamentet til boligen, dette kan sees i sammenheng med boligens omfattende skjevheter.

Sprekker i grunnmur.

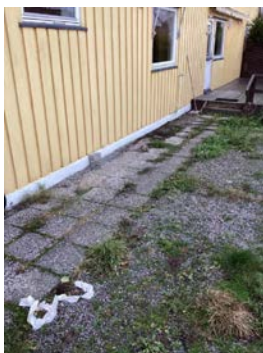
Eiendommen ligger i rasfarlig/skredutsatt område iht. kommuneplan Det er påvist andre avvik: Delvis flatt terreng rundt bolig.
Tiltak: Ytterligere undersøkelser anbefales.

Flatt terreng rundt bolig.
