Kornveien 2, 1940 BJØRKELANGEN

**Stor og sentralt beliggende bolig  
med 3 deler som leies ut. Dobbel  
garasje og carport.**

## Nøkkelinformasjon

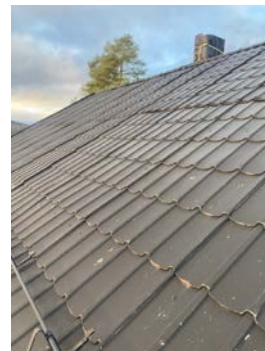
Vurdering av avvik: Det er påvist skader eller avvik på selve taktekkingen. Mer enn halvparten av forventet brukstid er oppbrukt på undertak. Det er påvist bulker i enkelte metallplater på taktekking. Mer enn halvparten av forventet brukstid er oppbrukt på taktekkingen.

Ufagmessig utførelse av takplater.

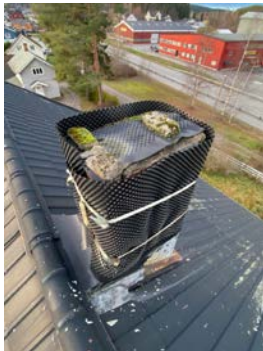
Vurdering av avvik: Det mangler snøfangere på hele eller deler av taket, men det var ikke krav om dette på byggemeldingstidspunktet. Det mangler tilfredsstillende adkomst til pipe for feier. Mer enn halvparten av forventet brukstid er oppbrukt på renner/nedløp/beslag. Det er påvist avvik i beslagløsninger.

Ufagmessig utførelse av forkantbeslag.

Ufagmessig arbeid.

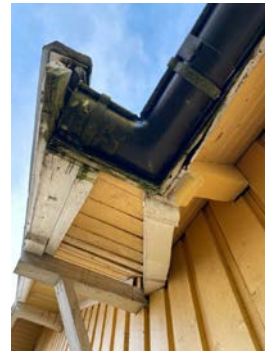
Kledning med flasket maling.

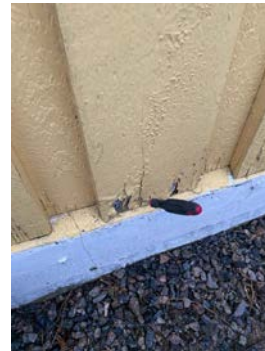
Vurdering av avvik: Det er værslitt/oppsprukket trevirke/trepaneler. Det er ingen eller liten lufting i nedre kant av kledning mot grunnmur. Det er påvist spredte råteskader i bordkledningen.

Råteskade.

Råteskade i kledning.

Tiltak: Det må foretas tiltak for å lukke avviket. Råteskadet trekledning må skiftes ut.

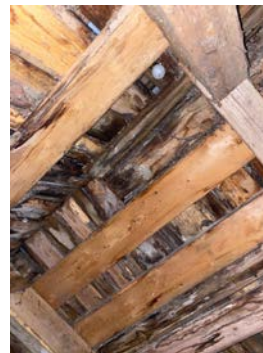
Vurdering av avvik: Det er påvist fukt/råteskader i takkonstruksjonen. Konstruksjonene har omfattende skjevheter. Det er begrenset/dårlig ventilering av takkonstruksjonen.

Råte i takutstikk.

Råteskader i undertak på loft.

Tiltak: De påviste skader må utbedres. Lufting/ventilering bør forbedres. Råteskadede konstruksjoner må skiftes ut.

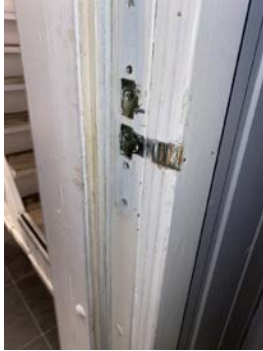
Skade på ytterdør.

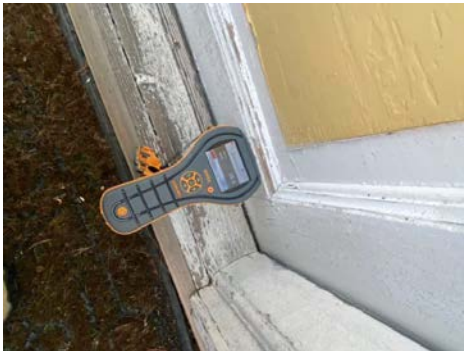
Målt høye fuktverdier i ytterdør.

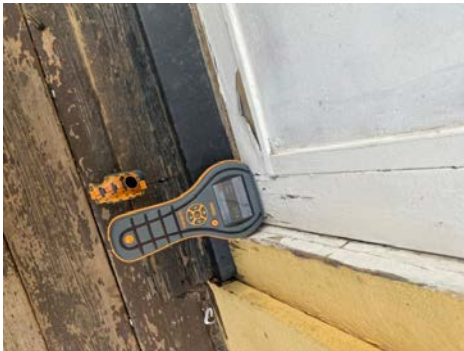
Vurdering av avvik: Det er påvist andre avvik: Det er påvist utetthet/åpning mellom dørblad og dørkarm. Dvs. at kald trekk kan oppstå. - Boligen har eldre ytterdører. - Manglende tettelisten på enkelte ytterdører. - Enkelte ytterdører har høye fuktverdier i treverk. - Balkongdør tar i karm.

Balkongdør med høye fuktverdier.

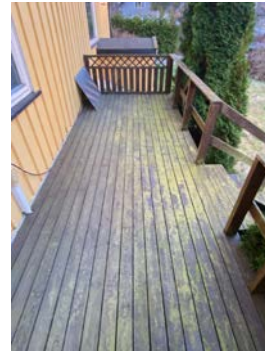
Vurdering av avvik: Rekkverket er for lavt i forhold til dagens krav til rekkverkshøyder.

For lavt og store åpninger i rekkverk.

Grønske på terrassebord.

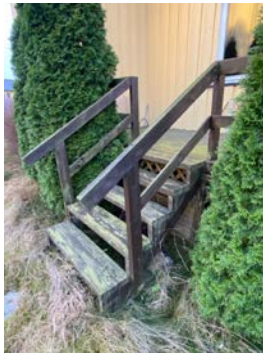
- Åpninger i rekkverk er ikke i henhold til krav i dagens forskrifter.
- Rekkverkshøyder er under dagens forskriftskrav til rekkverk i trapper.

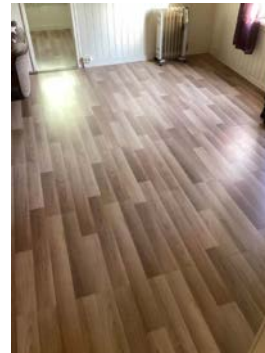
Vurdering av avvik: Målt høydeforskjell på over 20 mm innenfor en lengde på 2 meter.

Tilstandsgrad 3 gis med bakgrunn i standardens krav til godkjente måleavvik. Målt høydeforskjell på over 30 mm gjennom hele rommet. Tilstandsgrad 3 gis med bakgrunn i standardens krav til godkjente måleavvik. Avvik målt på kjøkken og stue i leilighet øst. Målt avvik opp til 8,5 cm på stuegulv i leilighet nord. Målt avvik på 9 cm på gulv i trapperom i leilighet nord.

Avvik i stue i leilighet øst.

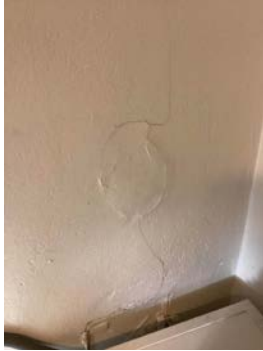
Vurdering av avvik: Det er påvist sprekker og/eller riss i pipe. Pipevanger er ikke synlige. Ildfast plate mangler på gulvet under ildstedet. Ikke tilstrekkelig ildfast plate. - Panel er ført helt inntil mursteinspipe. Avvik i avstandskrav.

Riss i pipe/puss.

Tiltak: Pipevanger må gjøres tilgjengelig. - Det må monteres ildfaste plater under vedovner etter gjeldene krav. - Riss i pipe/puss må undersøkes nærmere. - Panel mot pipe må utbedres. - Piper i boligen bør ha feietilsyn.

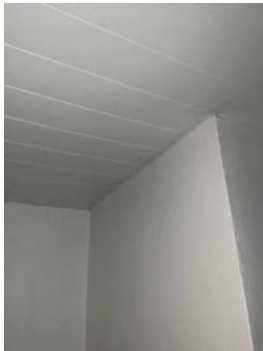
Panel ført helt inntil mursteinspipe.

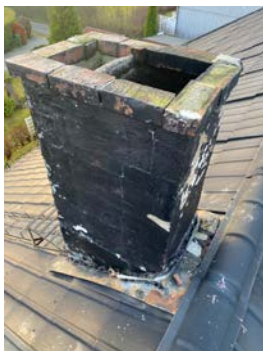
Ufagmessig utførelse på pipe.

Pipe nr2.

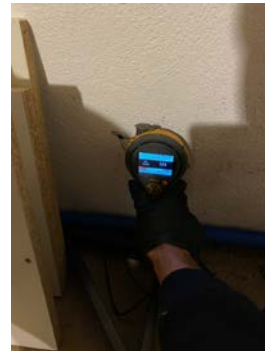
Vurdering av avvik: Det er påvist indikasjoner på noe fuktgjennomtrenging inn i kjellermur. Det er påvist indikasjoner på noe fuktgjennomtrenging i kjellergulv.  
Tiltak: Det påviste fuktnivå gir grunn til å overvåke konstruksjonen jevnlig for å se utvikling over tid, og eventuelt foreta tiltak for å unngå fuktskader.

Fuktsøk med indikasjoner på fukt i betongvegger.

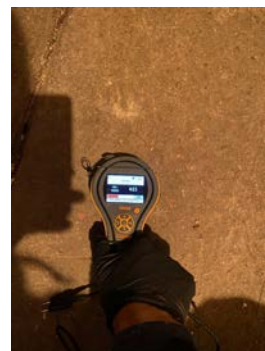
Fuktsøk med indikasjoner på fukt i betonggulv.

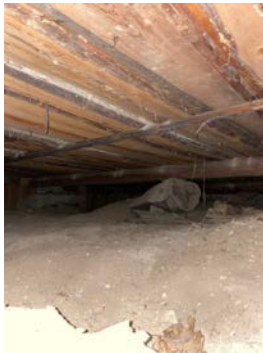
Vurdering av avvik: Det er manglende fuktsperre på bakken. Det er begrenset tilgang til hele krypkjelleren. Det er ikke tilfredsstillende ventilerings av krypkjeller. - Krypkjeller har lite ventilerings, synlige ventiler er også tettet. - Det er ikke observert unormale forhold i trevirke fra inspeksjonsluke i nord.

Krypkjeller.

Tiltak: Ut ifra visuelle observasjoner fra de besiktigede områdene, gir det grunnlag for å forsøke å foreta grundigere undersøkelser i de mindre tilgjengelige områdene. Det kan ikke utelukkes skader i disse områdene. Fuktsperre på bakken bør etableres. Bedre ventilerings må etableres. Kostnadsestimat er angitt for ytterligere undersøkelser.

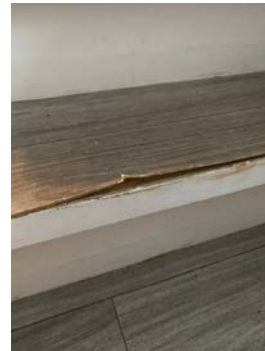
Vurdering av avvik: Det er liten frihøyde i trappeløp. Åpninger i rekkverk er større enn dagens forskriftskrav til rekkverk i trapper. Rekkverkshøyder er under dagens forskriftskrav til rekkverk i trapper. Det mangler håndløper på vegg i trappeløpet. - Løst belegg i trapp i leilighet sør.

Åpninger på 15cm.

Skade på trapp.

Tiltak: Andre tiltak: Det bør gjøres tiltak for å utbedre avvik på boligens tre innvendige trapper.

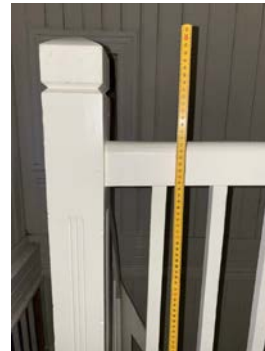
For lavt rekkverk.

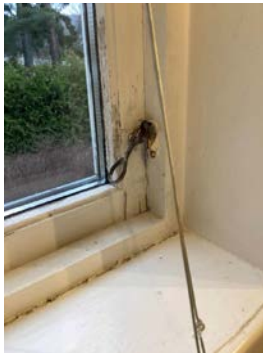
Avvik: - Alder på materialer. - Defekt avtrekksvifte. - Manglende tilluft. - Løse fliser og riss i fliser. - Svertesopp i vindu. - Begrenset tilgang til sluk. - Dør i våtsone.

Vurdering av avvik: Våtrommet må oppgraderes for å tåle normal bruk etter dagens krav.

Svertesopp.

Løse fliser på vegg.

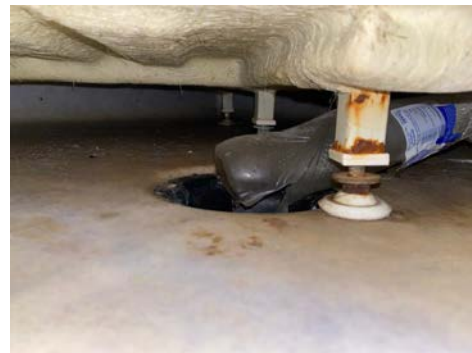
Sluk med ufagmessig utførelse på vannrør fra kabinett.

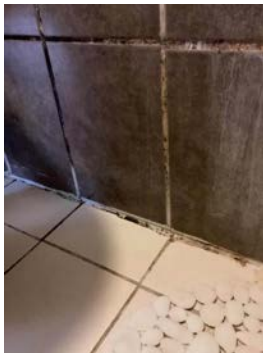
Vurdering av avvik: Det er påvist svertesopp i silikonfuger. Det er påvist at noen fliser har bom (hulrom under). Det er vindu/dør med ikke fuktbestandige materialer i våtsonen (dusjsone), løsningen eller byggematerialet er uegnet.

Misfargede fuger og silikon med sopppangrep.

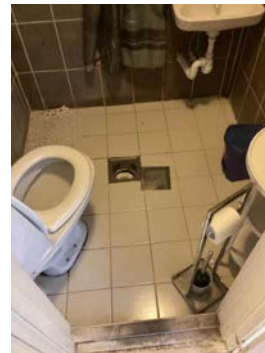
Badgulv.

Vurdering av avvik: Det er påvist at høydeforskjell fra topp slukrist til gulv/synlig topp membran ved dørterskel er mindre enn 25 mm. Det er påvist avvik i fallforhold til sluk i forhold til krav i forskrift på byggetidspunktet. Det er påvist at noen fliser har bom (hulrom under)

1 cm fall fra topp flis ved dør til topp sluk. flatt gulv i dusjsone.

Tiltak: Gjennomføre ytterligere undersøkelser og foreta utbedring av skade. Det bør vurderes å etablere nytt fall på gulv om mulig. Kostnadsestimat for undersøkelser.

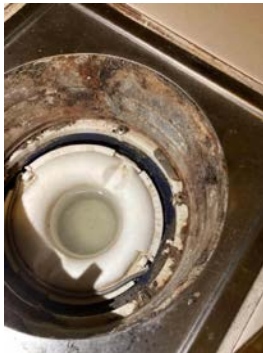
Sluk.

Vurdering av avvik: Mer enn halvparten av forventet brukstid er oppbrukt på membranløsningen. Det foreligger ingen dokumentasjon på utførelse av membran.

Det er plastsluk og ukjent tettesjikt/membran.

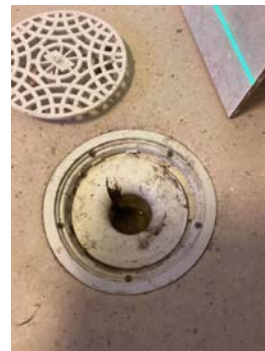
Sluk.

Våtrom > Generell > Vaskerom (utleiedel sør): Aktuell byggeforskrift er byggeforskrifter fra før 1997. Dokumentasjon: ingen dokumentasjon. Vaskerom med belegg på gulv, fliser og panel på vegg og malte plater i himling. Ingen innredning men opplegg for vaskemaskin og sluk. Fall på ca. 2cm til sluk, men deler av gulv mangler fall. Avvik: Motfall mot bad. Manglende avtrekk. Sprekker i belegg.

Vurdering av avvik: Våtrommet må oppgraderes for å tåle normal bruk etter dagens krav.

- Motfall mot bad
- Manglende avtrekk
- Sprekker i belegg

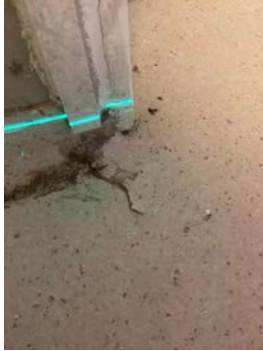
Sprekker i belegg.

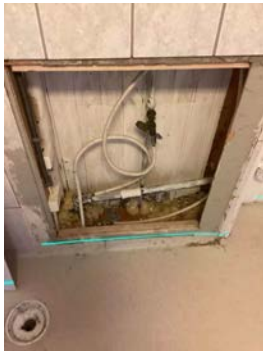
Ufagmessig utførelse på røropplegg. Evt. lekkasje vil ikke føres til sluk.

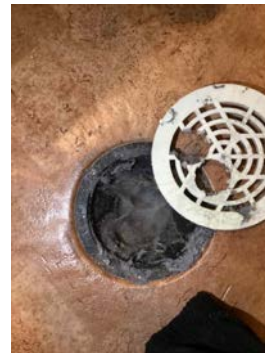
Sluk.

Avvik: - Alder på materialer. - Ufagmessig rørleggerarbeid. - Manglende sluk under kabinett. - Uegnet materialer på vegger i våtsone. - Begrenset effekt på avtrekk.

Vurdering av avvik: Våtrommet må oppgraderes for å tåle normal bruk etter dagens krav.

- Alder på materialer
- Ufagmessig rørleggerarbeid
- Manglende sluk under kabinett
- Uegnet materialer på vegger i våtsone
- Begrenset effekt på avtrekk

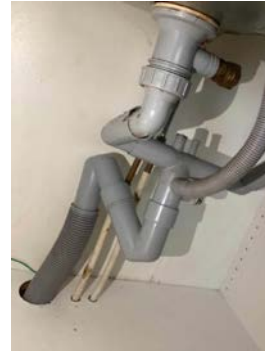
Vurdering av avvik: Det er registrert utettheter eller vannlekkasjer Vannlekkasje på avløp fra kjøkkenkum.

Vannlekkasje på vannrør.

Tiltak: Lekkasje må tettes. Strakstiltak nødvendig.

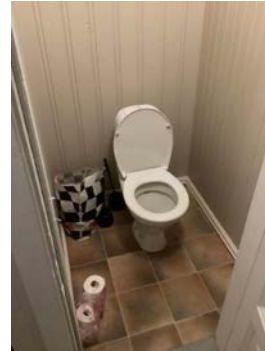
Toalettrom.

Vurdering av avvik: Toalettrom mangler tilluftsventilering, f.eks. spalte/ventil ved dør.

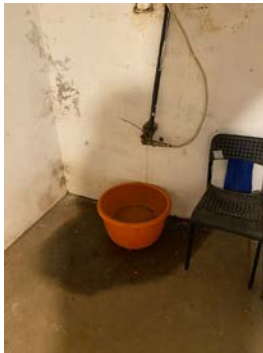
Vurdering av avvik: Det drypper fra rørskjøter. Mer enn halvparten av forventet brukstid er oppbrukt på innvendige vannledninger. Det er påvist ufagmessig utførelse av vannledninger. Anlegget er uoversiktlig.

Ufagmessig arbeid.

Lekkasje fra vannrør.

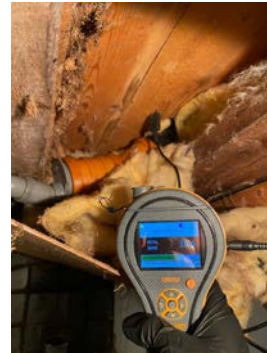
Vurdering av avvik: Det er ikke påvist tilfredsstillende lufting av avløpsanlegget. Det er påvist ufagmessig utførelse av avløpsledninger. Mer enn halvparten av forventet brukstid er oppbrukt på innvendige avløpsledninger. - Tilbakefall på rør i kjeller. - Tapet skjører i kjeller. - 35mm avløpsrør fra sluk.

Ufagmessig arbeid.

35mm avløpsrør fra sluk.

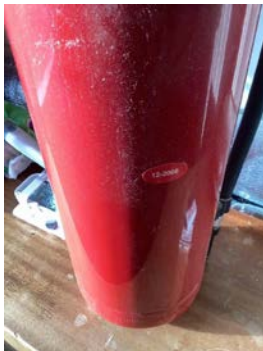
2. Er det skader på brannslukkingsutstyr eller er apparatet eldre enn 10 år? Ja. Alle brannslukkere i boligen er over 10 år.

Brannslukningsapparat fra 2006.

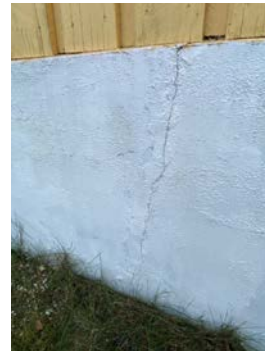
Vurdering av avvik: Grunnmuren har sprekke-dannelser. - Det stilles spørsmål ved fundamentet til boligen, dette kan sees i sammenheng med boligens omfattende skjevheter.

Sprekker i grunnmur.

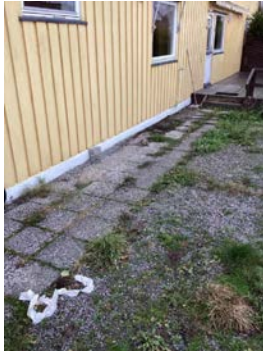
Eiendommen ligger i rasfarlig/skredutsatt område iht. kommuneplan Det er påvist andre avvik: Delvis flatt terreng rundt bolig.

Flatt terreng rundt bolig.
