Blestølvegen 110, 3623 LAMPELAND

**Flott hytte med en sentral
beliggenhet på Blefjell omgitt av
fine turområder - Innlagt strøm og
opplegg for vann!**

| Tilstandsrapport | 48 |

Tilstandsrapport

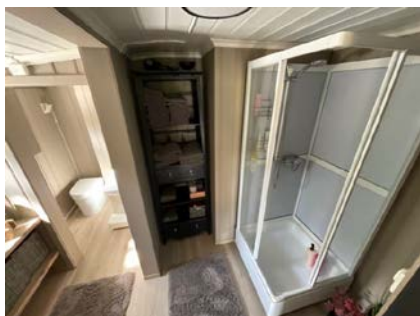
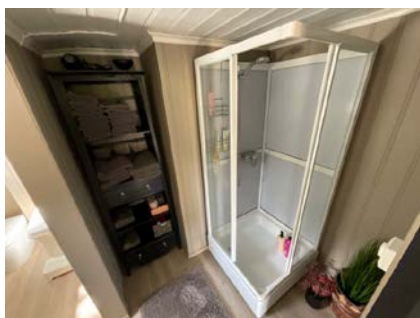
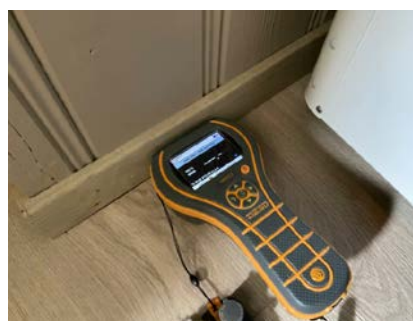
! TG 1 Tilliggende konstruksjoner våtrom

Det ble foretatt fuktmåling i tilgjengelig vegg på bad. Målingene viste på befaringdagen normale fuktverdier.

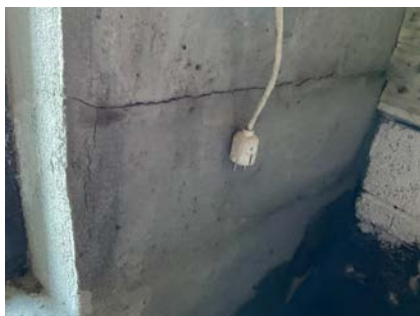
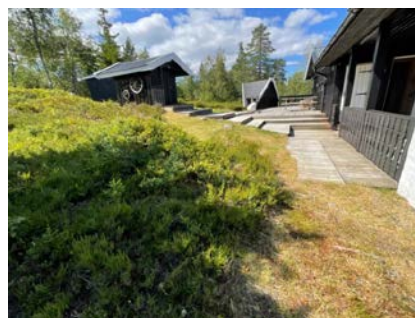
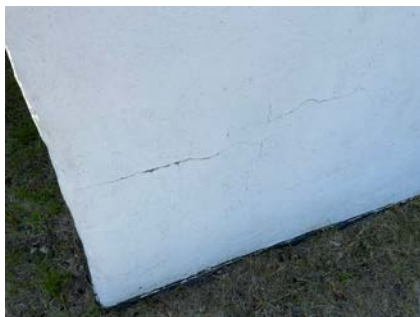
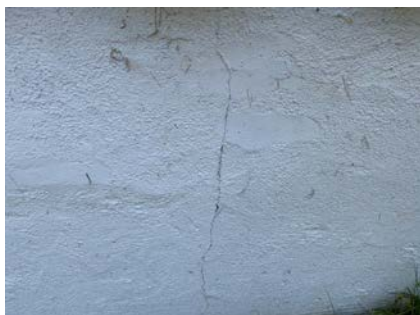
TC 2 Terrenghold

Hytten ligger i et lett skrånet terrenghold, dette fører til naturlig stor fuktbelastning mot deler av grunnmuren.

Det er viktig at terrenget heller riktig i områder ved grunnmuren, det bør være fall bort fra grunnmuren. Dette hindrer unødvendig fuktbelastning på grunnmur.
