Hausvik 21, 4580 LYNGDAL

**Lyngdal/Hausvik- Sjarmerende småbruk fra 1887 med tilhørende låve og naust! \*Totalrenovering\***

# gnr. 11, bnr. 2

Befaringsdato: 18.09.2024

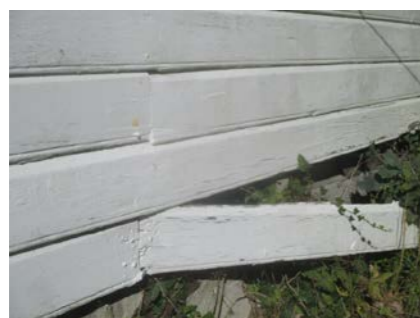
Slitt/skadet kledning.

Anbefaler at kledning blir fjernet i nederste del for å kunne komme til eventuelle skader på bunnstokker. Større oppgraderinger av fasader må beregnes.

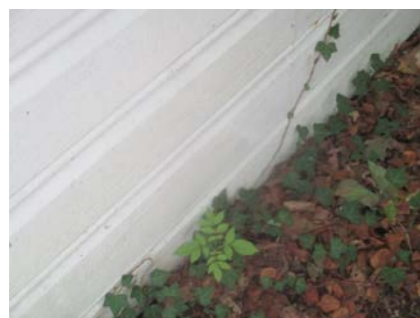
Kledningen nær bakkenivå.

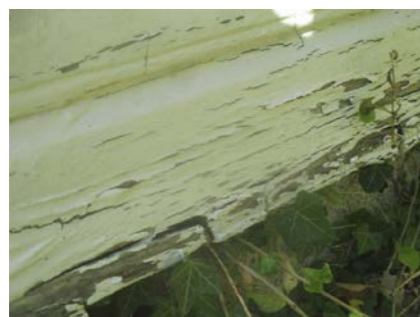
Skadet.

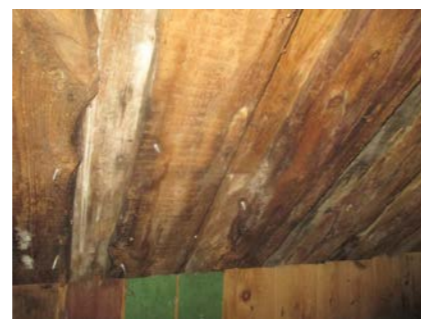
Skadet undertak på grunn av lekkasjer.

- Konstruksjonene må sikres mot råte, sopp og skadedyr.
- Råteskadede konstruksjoner må skiftes ut.

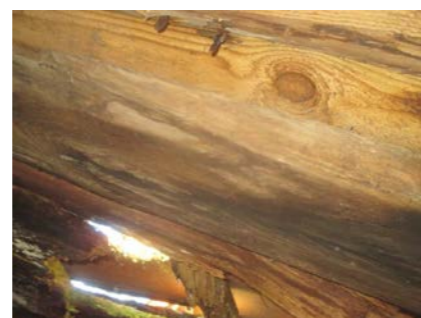
Lekkasje/skader.

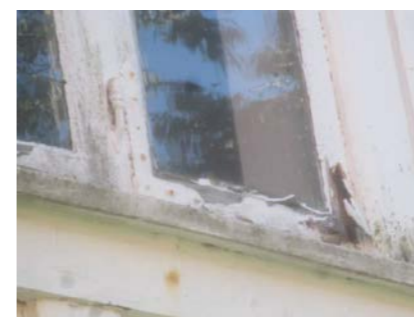
Eldre slitte/skadet vinduer.

Utskiftning av vinduer må beregnes. Gjennværende brukstid ansees som begrenset.

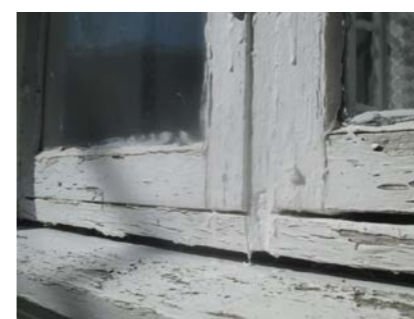
Bærer preg av mangel på vedlikehold.

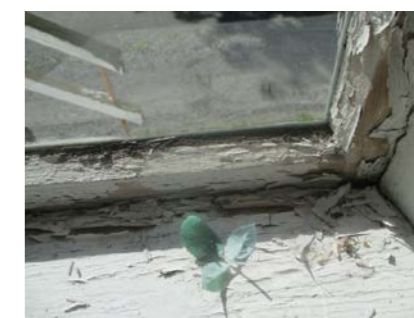
Innvendige skader på karm og ramme.

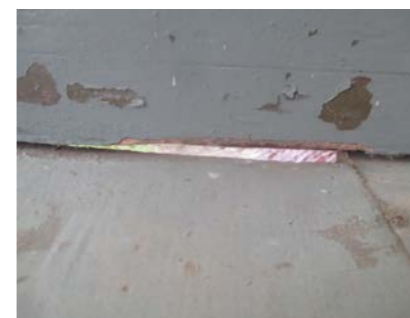
Åpning langs gulvet i ene stuen.

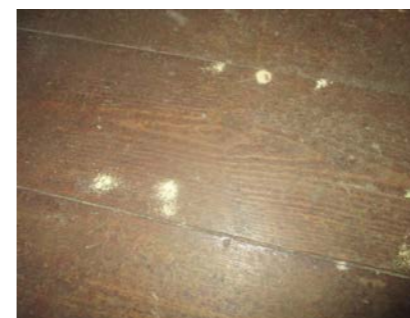
Boremel etter borebiller på gulvet på loftet.

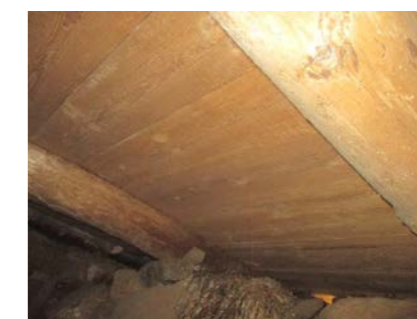
Fuktskade på gulbjelke av rundstokk ved grunnmur.

- Råteskadet treverk må skiftes.
- For å få tilstandsgrad 0 eller 1 må høydeforskjeller rettes opp. Det vil imidlertid sjelden være økonomisk rasjonelt som et enkeltstående tiltak i en bolig som dette. Dersom boligen en gang skal renoveres, kan man vurdere slike tiltak.

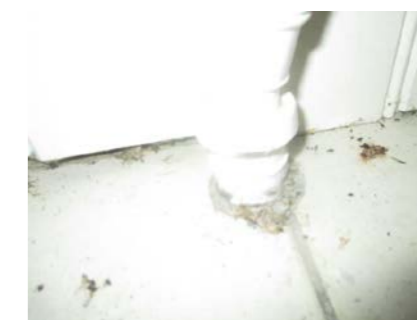
Ingen fuktsikring i overgang gulv og vegg.

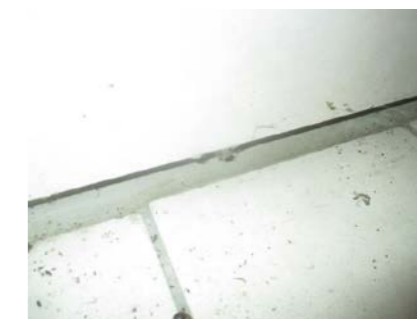
Fuger har åpnet seg noe.
