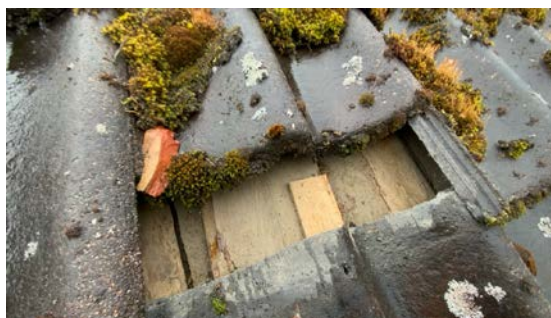
Kontroll av undertak. Ingen synlig undertakspapp e.l.

Taktekke bør utbedres på kort sikt der det nå er kun taksteinen som holder vann og fukt ute fra boligen og selve takkonstruksjonen. Innsig av vann kan føre til skader.

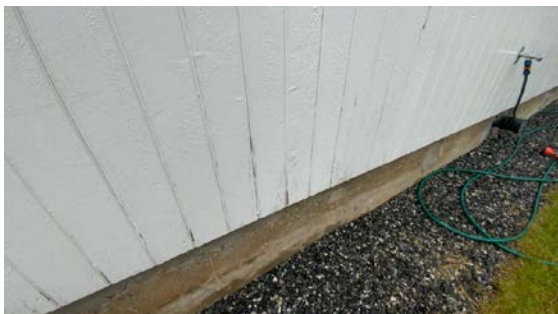
Stedvis synlig elde.

- Råteskadet trekledning må skiftes ut.
- Musesperre må etableres.
- Det bør foretas tiltak for å bedre lufting av kledningen.
- Uten tilstrekkelig lufting bak bordkledningen kan fuktighet som trenger inn bak bordene eller gjennom veggen innenfra ikke tørke opp. Dette skaper ideelle forhold for råtesopp og muggvekst.

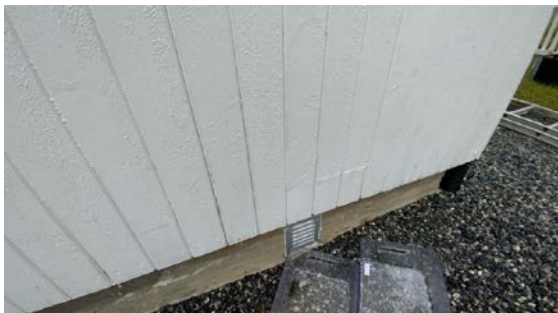
Innfelte panelbord.

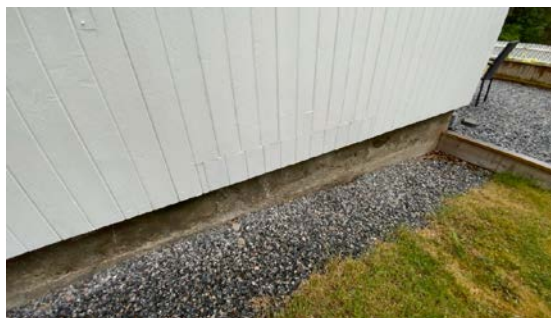
Innfelte panelbord.

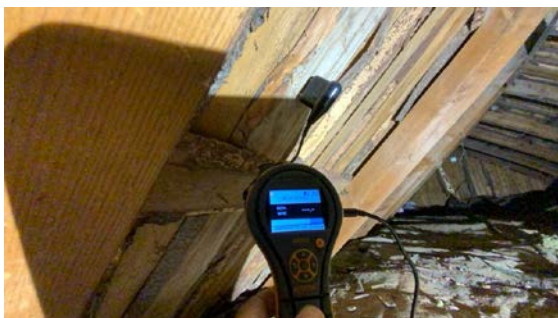
Ingen høy fuktprosent ble målt på undertaket på befaringsdagen for øvrig.

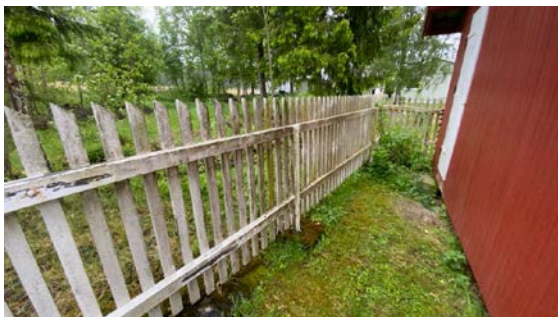
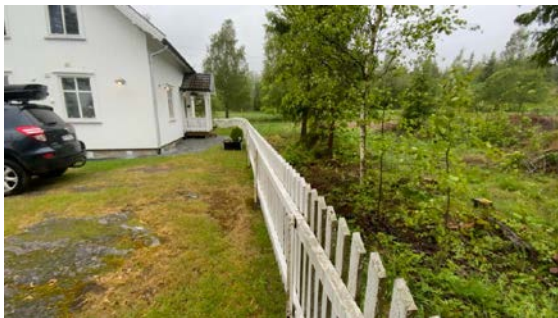
Noe synlige variasjoner og skjevheter.

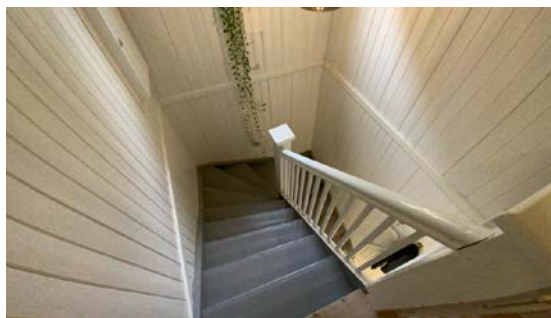
Besiktigelse av trapp.

- Håndløper bør monteres, men det var ikke krav på byggetidspunktet.
- Det bør gjøres lokale tiltak.
- Rekkverket er såpass lavt at det på grunn av sikkerhetsmessige forhold anbefales økning av høyde.

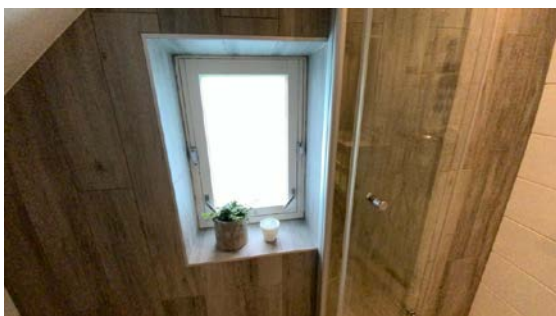
Det er vindu/dør med ikke fuktbestandige materialer i våtsonen (ved vask, dusj, badekar, osv.), løsningen eller byggematerialet er uegnet.

- Uegnede materialer må fuktbeskyttes/utskiftes.

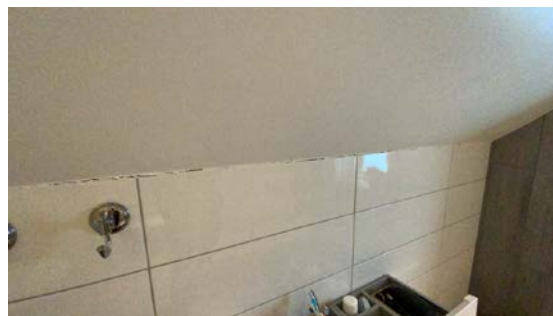
Silikonovergang på himling og vegg bør utbedres.

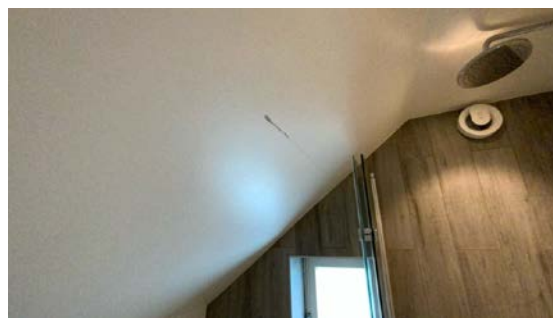
Synlig avvik på himling.

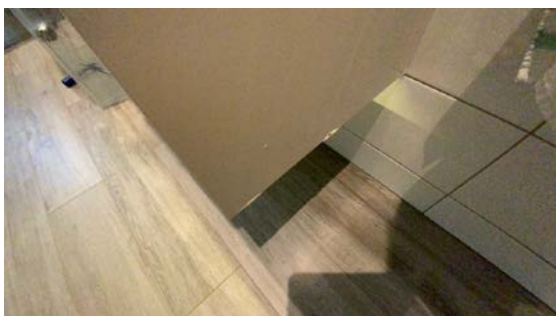
Det er påvist skader på innredning.

- Lokal utbedring må utføres.
- Riss er vanligvis overfladiske skader i servantens overflate eller glasur. Konsekvensene av riss er hovedsakelig kosmetiske.

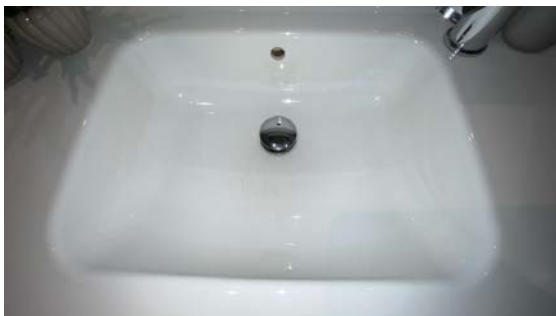
Rissdannelser på servant.

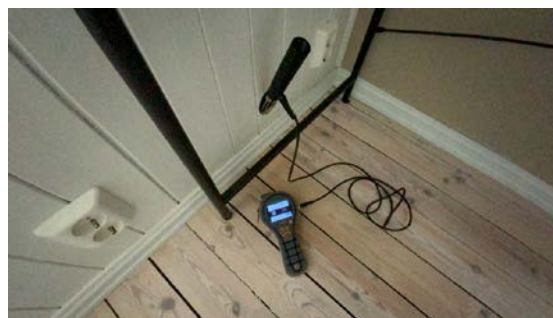
Hulltaking er foretatt uten å påvise unormale forhold. Hulltaking er foretatt ved/i Soverom.

Utført hulltaking.

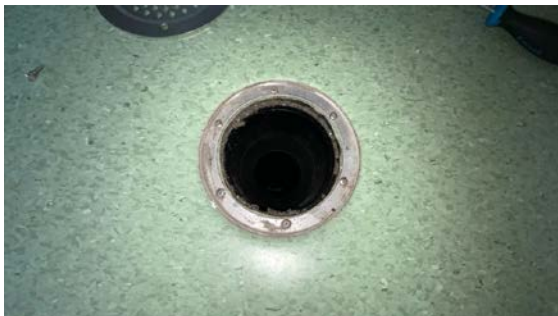
- Til tross for avviket i fall/høydeforskjell til sluk, vil gulvet fortsatt kunne lede vann mot sluket, men med redusert effektivitet. Dette kan potensielt øke risikoen for vannansamling i enkelte områder av badet.

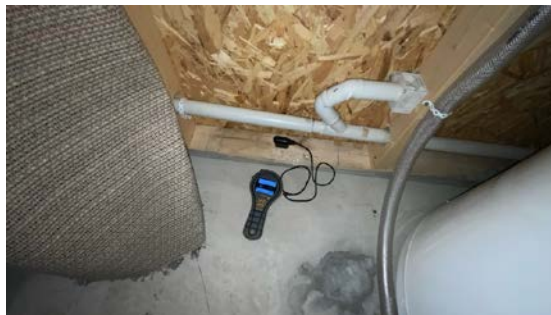
Fuktmåling er foretatt uten å påvise unormale forhold. Åpen veggkonstruksjon i bod.

Utført fuktmåling i svill.

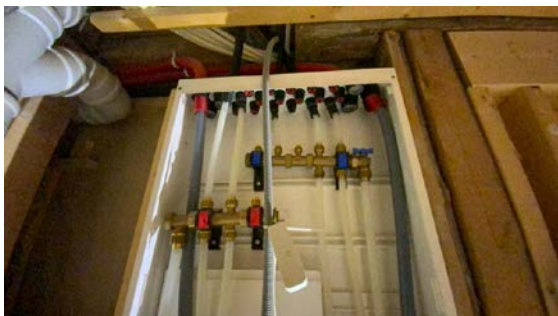
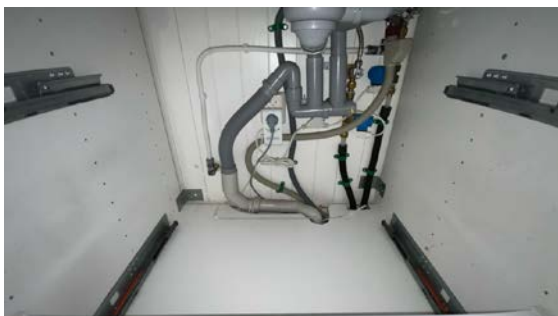
- Rørkurser på rør-i-rør system bør merkes.

Besiktigelse av røropplegg.

Dør til fordelerskap bør monteres for god sprutsikring av lekkasjevann.

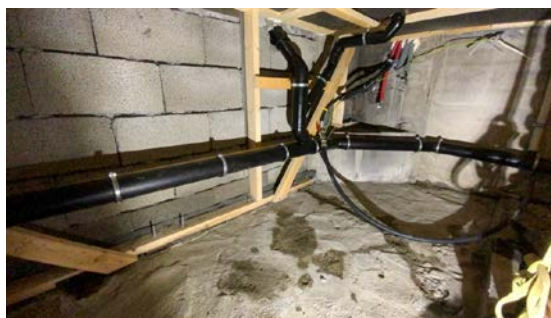
Nye avløpsrør synlig i krypkjeller.

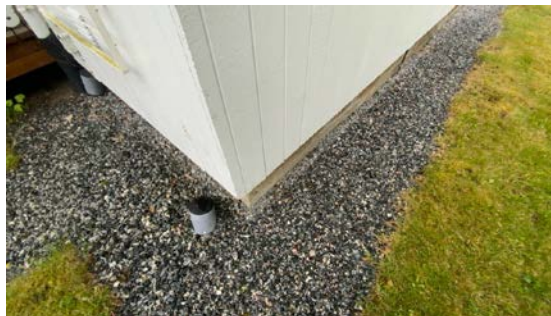
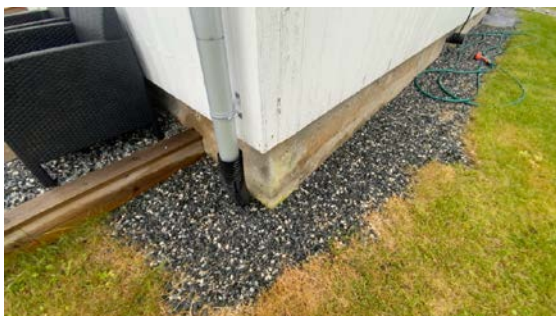
Kontroll av drenering/fuktsikring.

- Overvåk tilstanden jevnlig. For å få tilstandsgrad 0 eller 1 må dreneringen skiftes ut, men tidspunktet for når dette er nødvendig er vanskelig å si noe om.
- Tiltak for redrenering rundt boligen kan ikke utelukes.

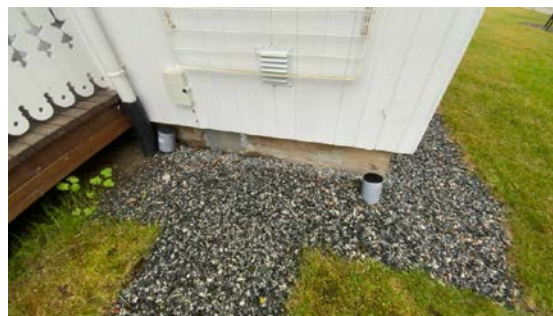
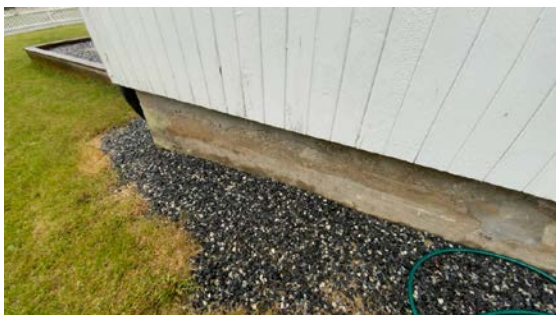
Overflater bør murpusses.

- Lokal utbedring må utføres.

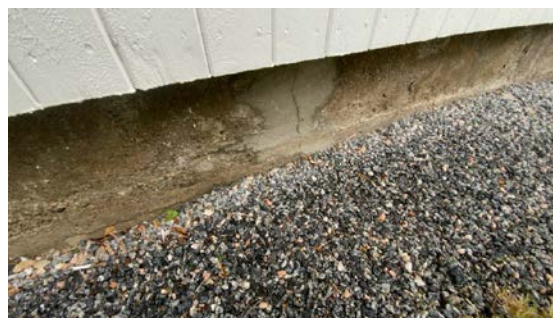
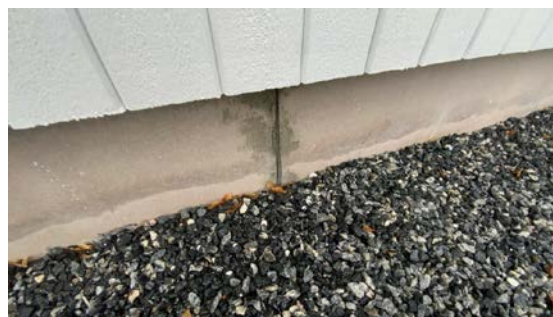
Synlig riss i overganger.
