Odins veg 10, 2260 KIRKENÆR

**VOLLERMOEN / KIRKENÆR**

Befaringsdato: 28.10.2024

Rapportdato: 31.10.2024

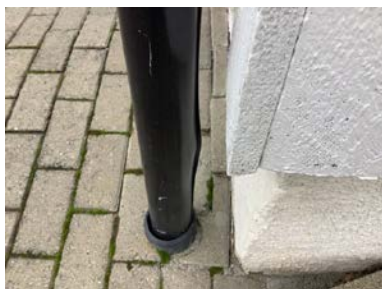
Det er påvist frostsprengt nedløpsrør på garasje.  
Det er løstnet maling fra vannbrettbeslag.

Frostsprengt nedløpsrør.

Frostsprengt nedløpsrør bør skiftes ut da lekkasje vil føre til økt fuktbelastning på konstruksjoner, og årsaken til frostspreng bør utbedres. Dette kan være ved å spyle opp drenerør.

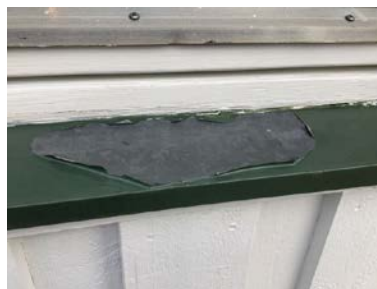
Løstnet maling på vannbrettbeslag.

Enkelte vannbrettbeslag bør vedlikeholdes.

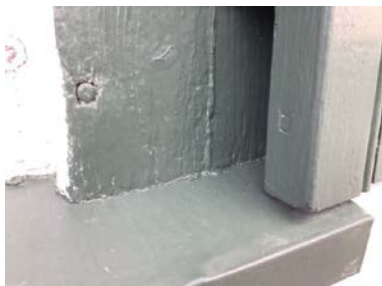
Omrømming rundt vinduer er ført helt ned til vannbrett, og dette medfører økt risiko for råteskader da omrømming kan trekke opp fukt fra vannbrett.

Omrømming rundt vinduer er ført helt ned til vannbrett.

Det bør etableres spalte mellom omrømming og vannbrett slik at fukt ikke kan trekkes opp fra vannbrett.

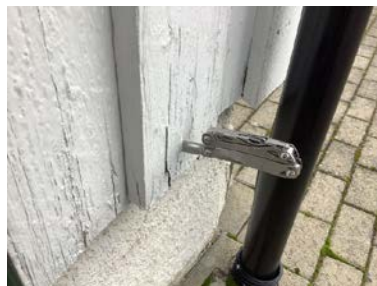
- Det er påvist spredte råteskader i bordkledningen.

Eksempel på spredt råteskade på garasje.

- Råteskadet trekledning må skiftes ut.

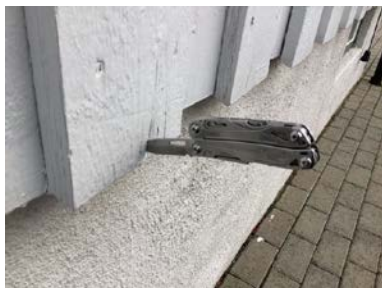
Eksempel på spredt råteskade på boligen.

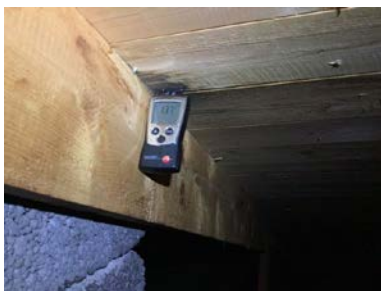
Det er fuktskjolder i taktro rundt pipe, men det måles tørt på befaringsdagen.

Fuktskjolder ved pipe, men det måles tørt på befaringsdagen.

Følg med på forholdet på loft ved forskjellige klimatiske forhold. Loftet har vært uendret uten å ta skade av mangelfull ventilering i 48 år. Hvis kondensering skulle oppstå bør det etableres 5 cm luftespalter fra takfot, for eksempel ved hjelp av raftepapp, og dette kan monteres fra utsiden ved å demontere geimsbord.

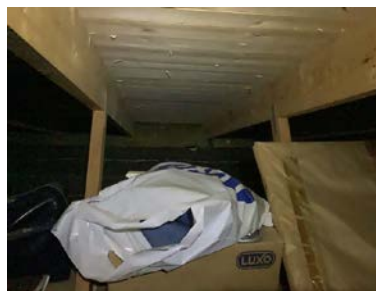
Det er mangelfull ventilering fra takfot / gesims.

Mangelfull ventilering fra takfot / gesims.

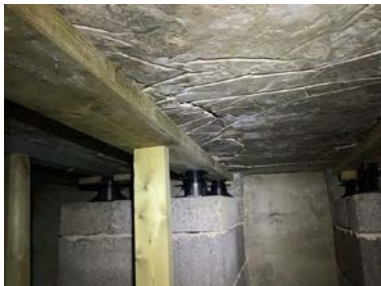
Det har oppstått sprekkdannelser i støpt dekke i garasjen.

Sprekkdannelse er understøttet.

Sprekken er forseglet på oversiden og platen er understøttet i dette området, så følg med på forholdet.

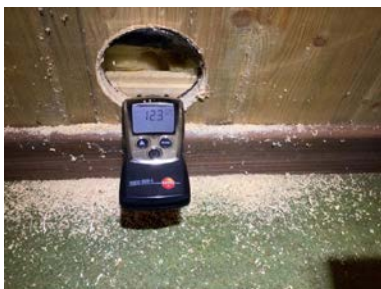
- Det er påvist indikasjoner på noe fuktgjennomtrenging inn i kjellermur.

Hulltaking, og det måles tørt.

- Det påviste fuktnivå gir grunn til å overvåke konstruksjonen jevnlig for å se utvikling over tid, og eventuelt foreta tiltak for å unngå fuktskader.

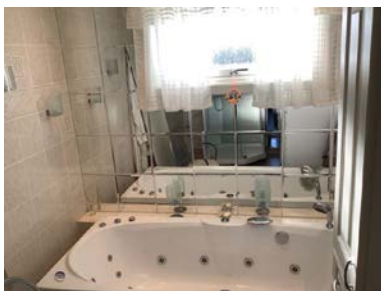
Vinduets plassering medfører risiko for fuktskade, men det var ingen tegn til fuktskade på befaringsdagen.

Vindu er plassert i den definerte våtsonen.

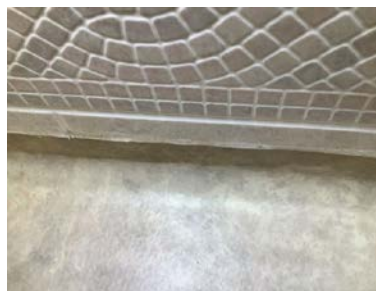
- Det er tegn på fuktskader nederst på våtromsplater.

Tegn til fuktskader skyldes mest sannsynlig vannsøl fra håndvask.

Tegn til fuktskader i nedkant av baderomsplater.

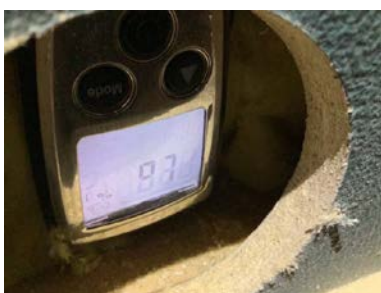
Hulltaking er foretatt uten å påvise unormale forhold. Hulltaking er foretatt bak kjøleskap på kjøkken da dette befinner seg bak boblebadekaret. Fuktquotemåling (vekt%) i konstruksjonen ble målt til 8.

Hulltaking, og det måles tørt.

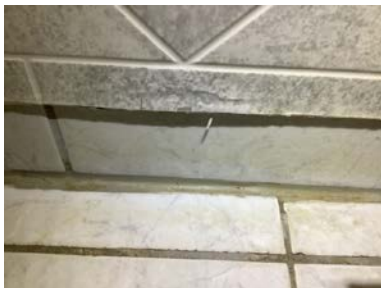
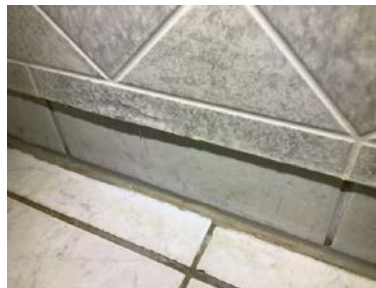
- Det er tegn på fuktskader nederst på våtromsplater.

Tegn til fuktskader i nedkant av baderomsplater.

Tett dusjkabinett bør monteres.

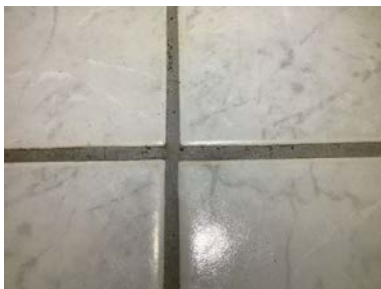
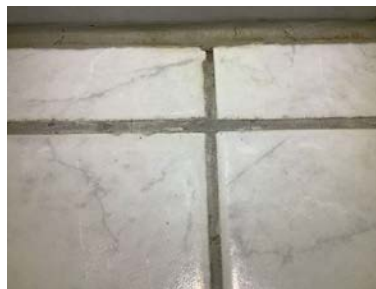
- Det er påvist at flisfuger har riss/sprekker.

Riss i flisfuger i dusj.

- Slike riss/sprekker kan indikere bakenforliggende fuktskader, og konstruksjonen bør observeres jevnlig for å vurdere utvikling.

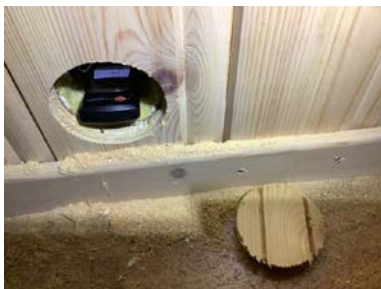
Hulltaking er foretatt uten å påvise unormale forhold. Hulltaking er foretatt i kontor bak dusj. Fuktkvotemåling (vekt%) i konstruksjonen ble målt til 9. Det er dampsperre i veggen, og dette er ikke iht. dagens forhåndsaksepterte løsning for oppbygging av vegger i boliger.

Hulltaking, og det måles tørt.

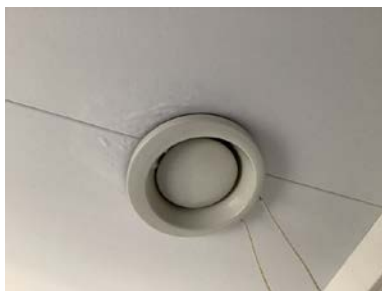
Noe svelling rundt avtrekksventil.

Himling må vedlikeholdes eller skiftes ut for å fjerne avviket.

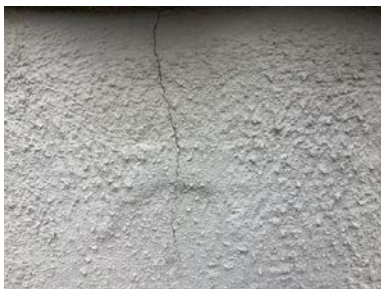
Eksempel på utvendig skråriss.

Utvendig forsegling av riss og sprekker for å forhindre frostspreng, og følg med på eventuell utvikling. Ny slemming må påføres i området der denne har løsnet for å fjerne avviket.

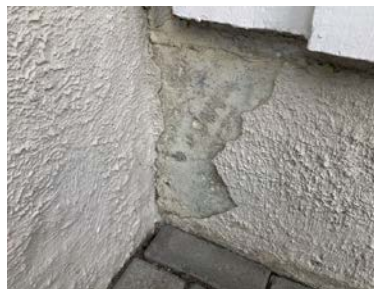
Løst slemming på ringmur på garasje.
