Øvre Torvgate 40, 2821 GJØVIK

**Tiltalende og påkostet  
sentrumsnær familiebolig med  
attraktiv beliggenhet - nydelig  
utsikt over Mjøsa - solrik tomt**

Befaringsdato: 25.04.2025

Rapportdato: 02.05.2025

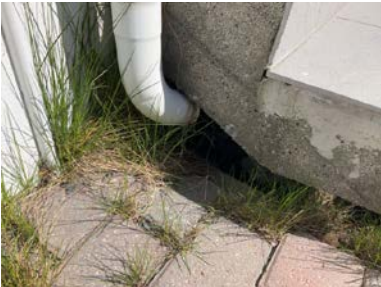
Takvannet ledes ikke vekk fra bygningen. Takvann som ikke ledes vekk fra bygning påfører konstruksjonene (ringmur, grunnmur, drenering og fuktsikring) unødvendig høy fuktbelastning og skader kan oppstå over tid.

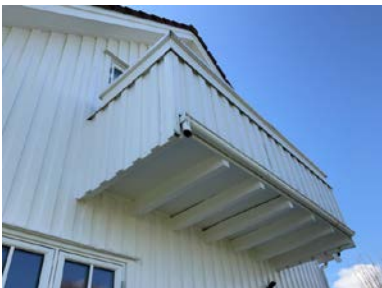
Manglede nedløp- dette har gjort så treverk i området rundt er slitt.

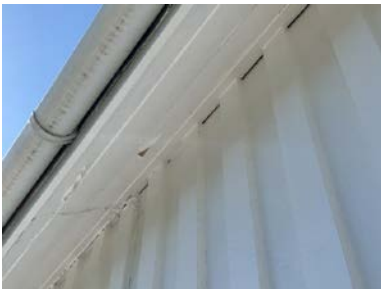
Noe malingsflass oppunder takutstikket.

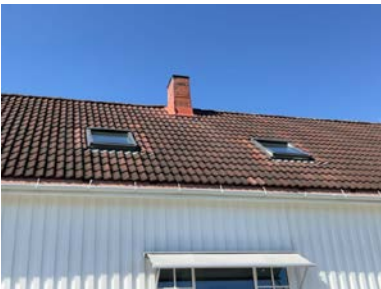
Takvinduer er å betrakte som en risikokonstruksjon, det vil si en konstruksjon som erfaring viser at har høy skadefrekvens. Eksakt tilstand er ikke kontrollerbart uten bygningsmessige inngrep.

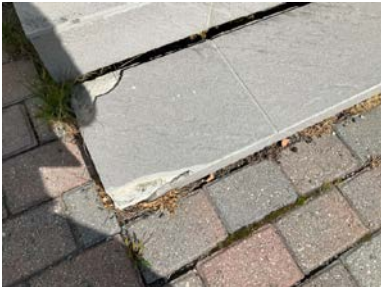
Skadet flis på trapp.

- Fliser bør limes på nytt.

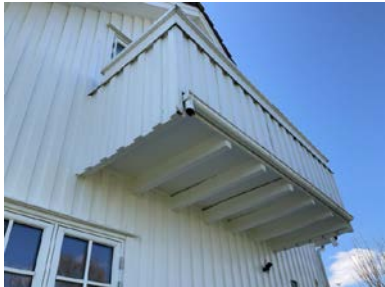
Slitasje/fuktskader på rekkverk ved nedløp.

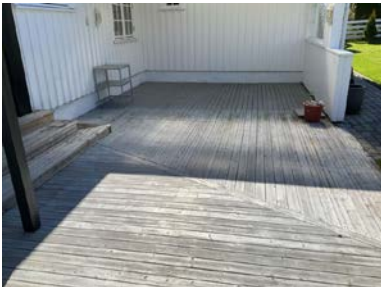
Konstruksjoner/overflater har vedlikeholdsbehov.

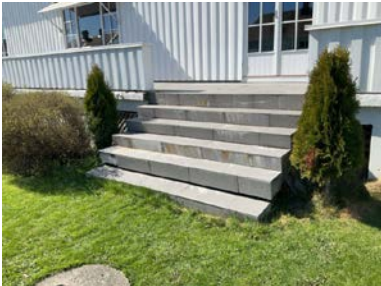
Rekkverk må monteres for å lukke avviket.

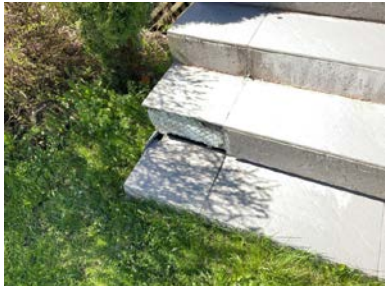
Løs flis på trappen.

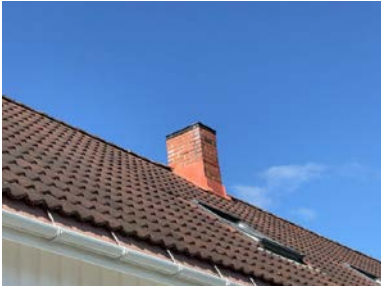
Heldekkende beslag anbefales montert over pipe. Dette for å redusere sjanse for fuktighet i takkonstruksjonene.

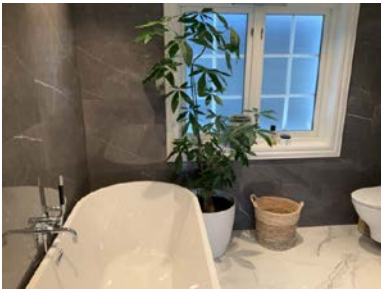
Det er vindu i våtsonen.

- Tiltak:
- Vindu er potensielt eksponert for fuktpåkjenning. Plasseringen i våtsone kan føre til vanninntrengning. Bygningsdelen bør beskyttes mot direkte fuktpåkjenning. Tiltak anbefales for å unngå fuktskader.

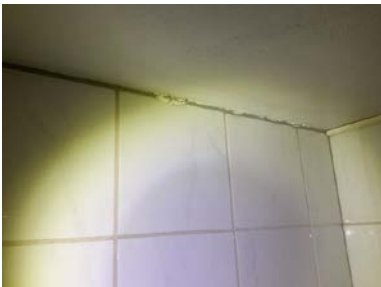
Det er registrert skade/slitasje på overflate-saltutslag i overgang vegg/himling.

- Det er ikke behov for strakstiltak, men om kjøper har andre brukskrav eller krav til estetikk kreves det utbedring eller utskifting av overflate.

- Det oppfordres til ytterligere undersøkelser av fagperson som kan gi en vurdering av om det er nødvendig med utbedring av hullyd/fast bom.
