# Mysen - Praktisk og velholdt bolig med perfekt beliggenhet. Vakkert hageområde. Blindvei.

# Tilstandsrapport

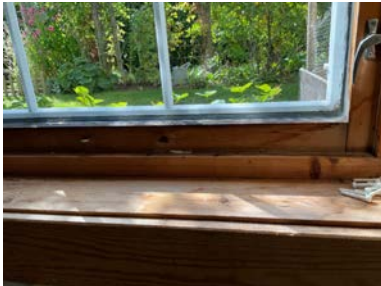
## ! TG 3 Dører

Det er påvist dør(er) med fukt/råteskader. Det er påvist utetthet/åpning mellom dørbord og dørkarm. Dvs. at kaldtrekk kan oppstå. Påvist råteskader på terrassedør med tilgang fra soverom, som følge av eksponering av vær/vind og fukt opp gjennom årene. Det er påvist en utetthet eller åpning mellom dørbordet og dørkarmen til ytterdører, noe som kan tillate kald luft å trenge inn. Denne utettheten kan skyldes slitasje på dørens tetningslister, skjevhet i karmen, eller at døren ikke lenger sitter tett på grunn av justeringsbehov.

- Andre tiltak:
  - Dør må utbedres eller skiftes ut for å bevare funksjon og estetikk. Uten tiltak kan skaden forverres, noe som kan påvirke tetthet og konstruksjon rundt.
  - Utettheten mellom dørbladet og karmen bør tettes. Hvis dette ikke utbedres, kan det føre til økt varmetap, kald trekk og høyere oppvarmingskostnader.

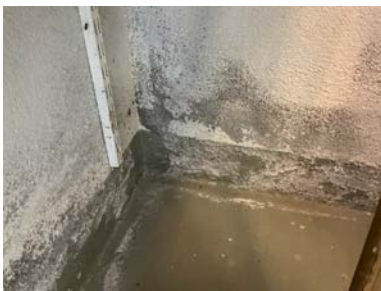
## TG 2 Krypkjeller

Det er stedvis påvist fuktnivå som tilsier at konstruksjonen kan ha fuktskader. Påvist noe kalkutslag på vegger i krypkjeller, som er tegn til fuktvandring i konstruksjoner. Stikktakninger i trevirket viste ikke skader. Påvist stedvise skader i vindtetting/stubbloftsplater ved inspeksjon av krypkjeller.

- Andre tiltak:
- Overvåk konstruksjonen jevnlig. Avviket kan medføre behov for tiltak, men bør observeres over tid.
- Vindtetting mot bjelkelaget bør etableres tilstrekkelig, om ikke vil dette redusere isoleringsevnen, og det er høyere risiko for kondensering/fuktskader i områdene. Ellers er det åpent inn i bjelkelaget for skadedyr o.l.

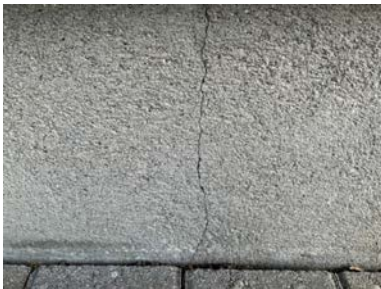
## TG 2 Terrengforhold

Det er påvist dårlig fall eller flatt terreng inn mot grunnmur og dermed muligheter for større vannansamlinger. Terrengen har stedvis ikke fall fra grunnmuren, dette kan føre til unødig fuktbelastning mot grunnmuren.

Justering av terreng rundt boligen anbefales for å sikre avrenning bort fra grunnmuren. Uten tiltak kan vann samle seg nær bygningen, noe som øker risikoen for fuktinntrengning og fuktskader.
