Audenbyvegen 1, 2435 BRASKEREIDFOSS

Befaringsdato: 21.08.2024

Rapportdato: 09.09.2024

Tilstandsrapport

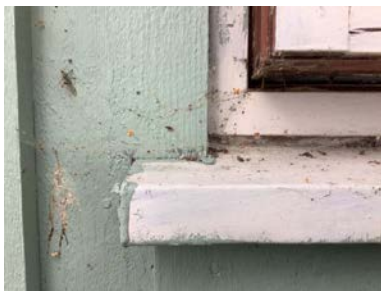
Omrømming rundt vindu er ført helt ned til vannbrett.

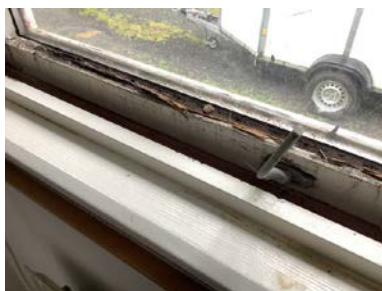
Innvendig slitasje.

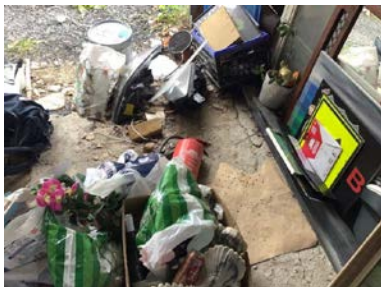
* Utvendig > Andre utvendige forhold: Det er påvist andre avvik: Betonggulvet har skader og dype groper.

Skader i betonggulv.

Skadet del av betonggulv bør pigges opp, og nytt gulv bør støpes.

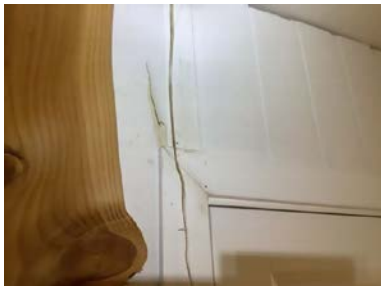
Revnet tapet.

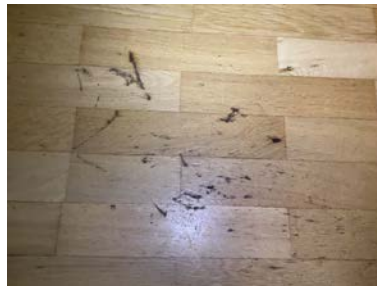
Skadet parkettgulv.

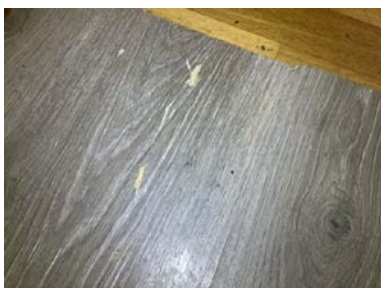
Skadet laminatgulv og manglende overgangslist.

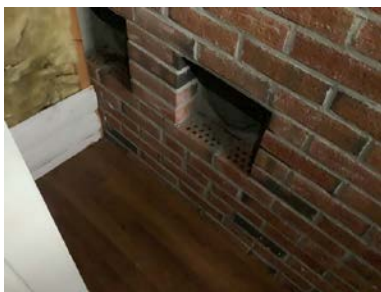
* Innvendig > Pipe og ildsted: Det er påvist brennbart materiale nærmere enn 300 mm fra sotluke/feieluke. Ildfast plate mangler på gulvet under sotluke/feieluke på pipe. Det er rustdannelser i den ene sotluken, så denne lot seg ikke stenge på befaringdagen.

Manglende ubrennbar plate under sotluke.

Avstand fra sotluke til brennbart materiale må utvides slik at denne er minimum 300 mm. Sotluke må rengjøres og smøres så denne igjen lar seg stenge.

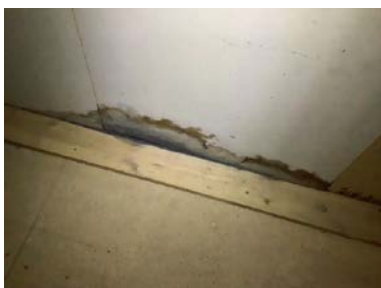
Fuktopptrekk i veggplate.

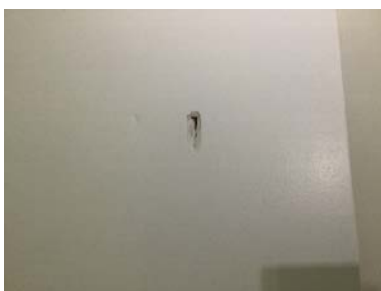
Skadet dørblad.

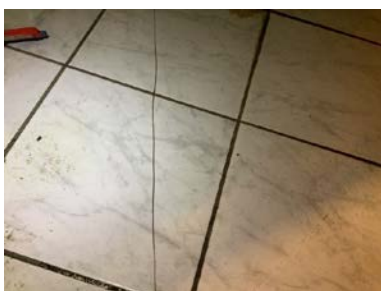
* Våtrom > 1. Etasje > Bad > Overflater Gulv: Det er påvist at flisfuger har riss/sprekker. Det er påvist avvik i fallforhold til sluk i forhold til krav i forskrift på byggetidspunktet. Det er påvist sprekker i fliser. Krav til fall er ikke oppfylt og gulvet er tilnærmet flatt (har ikke motfall). Omfanget av sprukne fliser vurderes som betydelig og dette medfører TG3.

Sprukne gulvfliser.

Gulvet må skiftes ut for å utbedre gulvflisene og avviket angående fallforhold, og da vil det være mest hensiktsmessig å utbedre hele rommet. Kostnadsestimat gjelder likevel bare utbedring av gulvet.

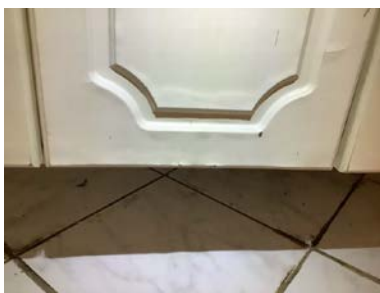
Svellskadet skapdør.

Servantinnredningen er moden for utskifting.

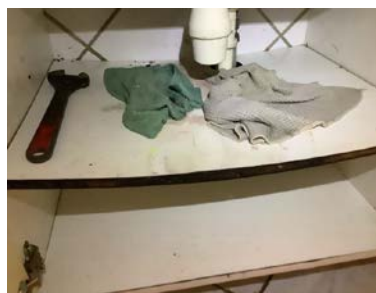
Svellskadet hylleplate.

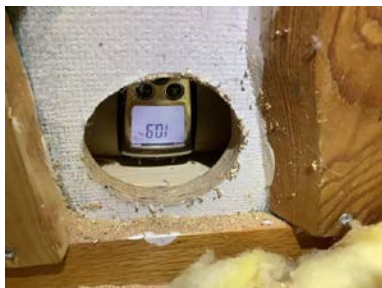
Hulltaking er foretatt uten å påvise unormale forhold. Hulltaking er foretatt i gang bak dusjhjørnet. Fuktkvotemåling (vekt%) i konstruksjonen ble målt til 11.

Hulltaking, og det måles tørt.

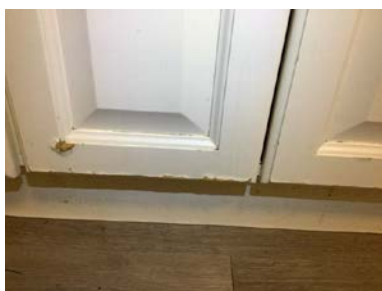
Svellskadet skapdør.

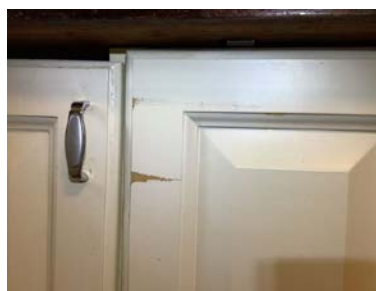
Skade på skapdør, og skjev dør.

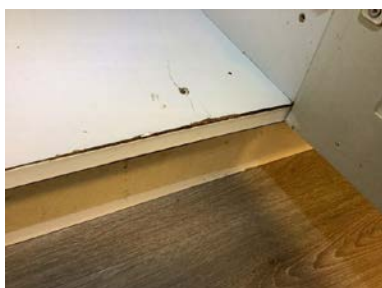
Svellskadet bunnplate.

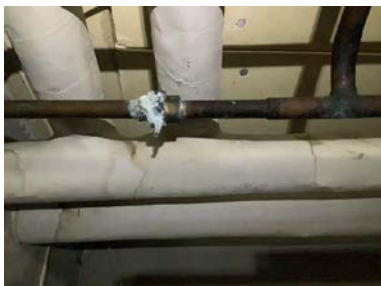
Drypplekkasje.

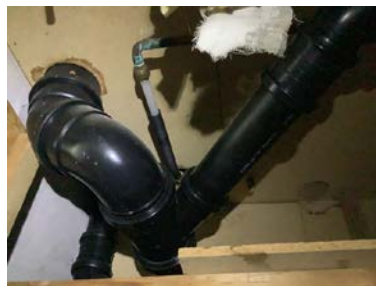
Eventuelt lekkasjevann ledes ikke til sluk og det er ikke lekkasjesikring under varerrør.

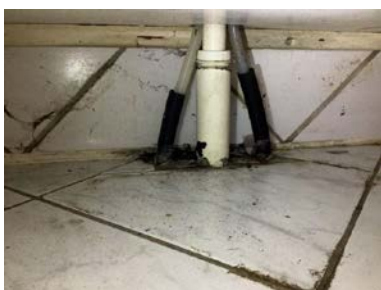
Det mangler tettemuffer i enden av varerrør.

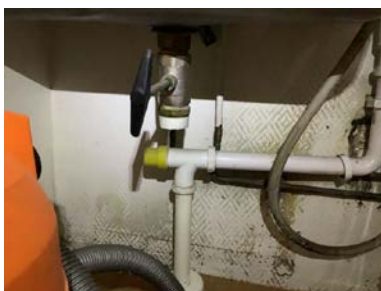
Lekkasje fra vaskekum.

Lekkasje fra vannkran bør utbedres og lekkasje fra vaskekum må utbedres.

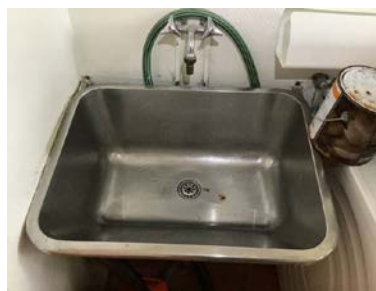
Drypplekkasje fra servantbatteri.

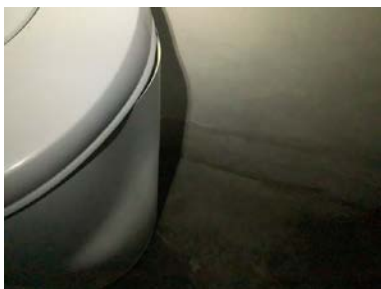
Bulkskade i varmtvannstanken.

Det bør undersøkes med fagperson om det vil være hensiktsmessig med utskifting av tanken.

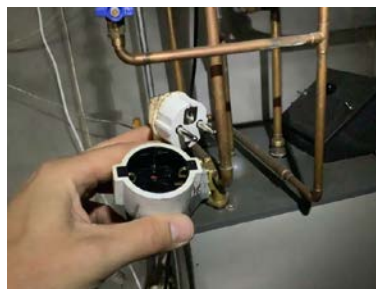
Utilfredsstillende el-tilkobling iht. gjeldende forskrift.

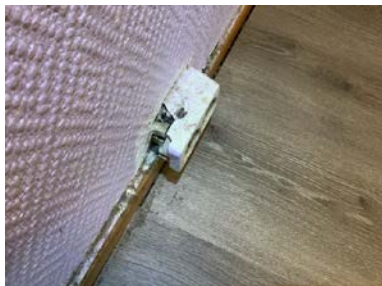
Skadet deksel på stikkontakt.

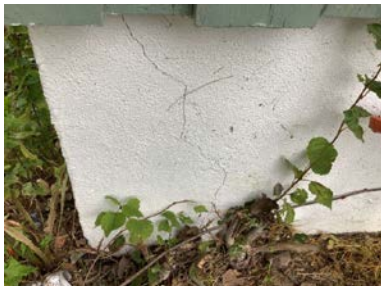
Skråriss i grunnmur.

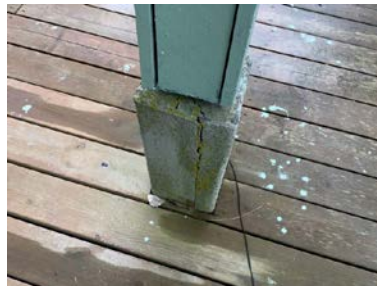
Sprekkdannelse i fundament.

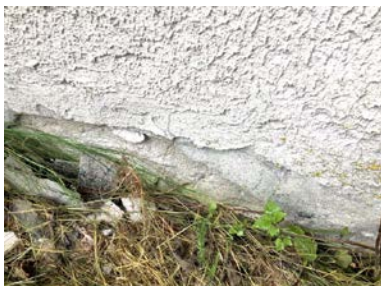
Løsnet puss.
