Fjellverden Øst 129, 2430 JORDET

**Flott og godt vedlikeholdt
helårshytte med 10 sengeplasser
og anneks. Solrike uteplasser,
snøsikkert og usjenert tomt.**

Samlet vurdering

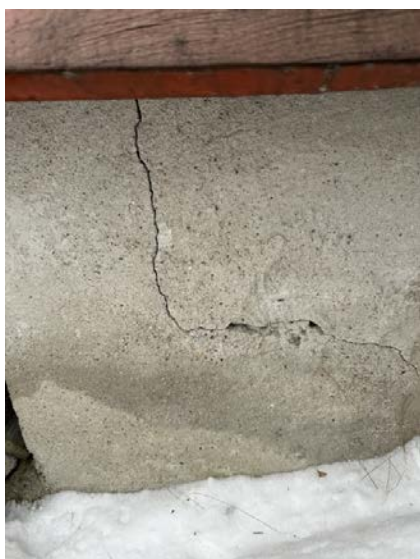
6.2 Grunnmur og fundament

Det er registrert skråriss som er symptom på setninger.

Det anbefales å foreta en gjenpusning av sprekker i ringmur, slik at forholdet kan observeres over tid, med tanke på om dette er under utvikling eller er stabilt.

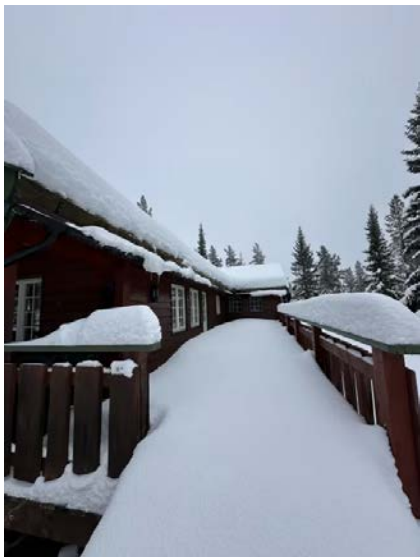
6.4 Balkong, terrasse, platting

Balkong/terrasse er snødekt og ikke kontrollert.

Det bør foretas nærmere undersøkelser av terrasser når den er snøfri.

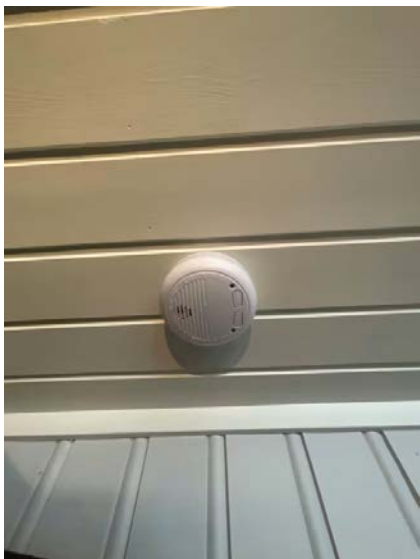
6.14 Lovlighet

Viser brannvarsler i himling. Anbefales flyttet slik at avstand fra vegg blir minimum 50cm.

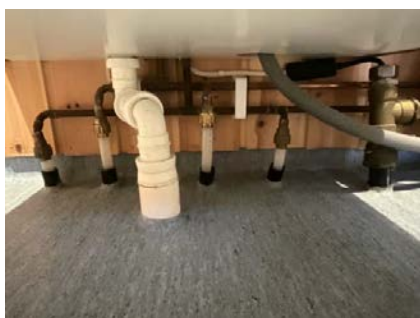
6.21 Våtrom: Bad

Tetting med mansjett / membran rundt rør bør avsluttet minst 25 mm over ferdig gulv for god vannsikkerhet.
