Fjellverden Øst 129, 2430 JORDET

**Flott og godt vedlikeholdt
helårshytte med 10 sengeplasser
og anneks. Solrike uteplasser,
snøsikkert og usjenert tomt.**

Samlet vurdering

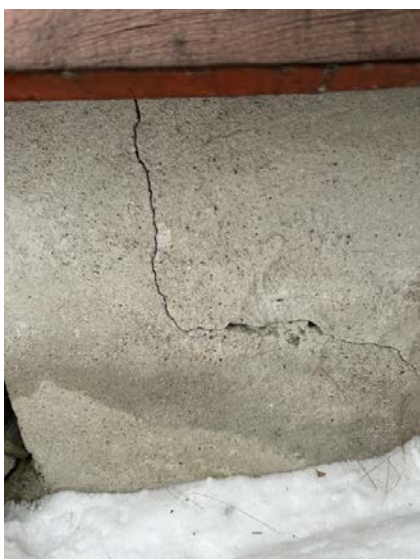
6.2 Grunnmur og fundament

Det er registrert skråriss som er symptom på setninger.

Det anbefales å foreta en gjenpussing av sprekker i ringmur, slik at forholdet kan observeres over tid, med tanke på om dette er under utvikling eller er stabilt.

Det anbefales å foreta en gjenpusning av sprekker i ringmur, slik at forholdet kan observeres over tid, med tanke på om dette er under utvikling eller er stabilt.

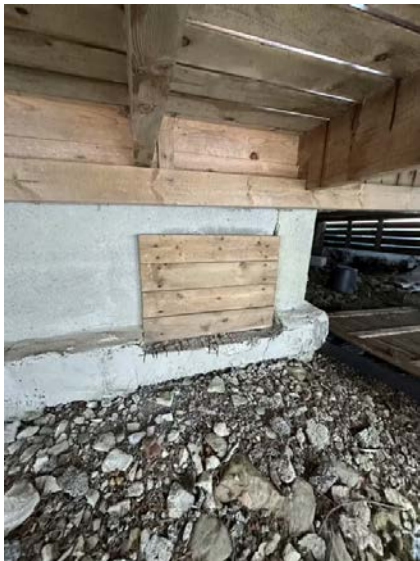
6.3 Krypkjeller

Åpningen til krypkjelleren er spikret igjen.

Det er ikke adkomst til krypkjelleren og den er ikke undersøkt innvendig. Krypkjeller regnes for å være en risikokonstruksjon som er utsatt for fukt- og råteskader i bunnsvill, trebjelkelaget og andre tilstøtende konstruksjoner, på grunn av fuktighet fra grunnen og kondensering ved temperaturforskjeller. Det registreres stedvis lufteluker i ringmur.

Tiltak: Vær oppmerksom på denne risikoen, og undersøk dette nærmere, helst med hjelp av en fagkyndig.

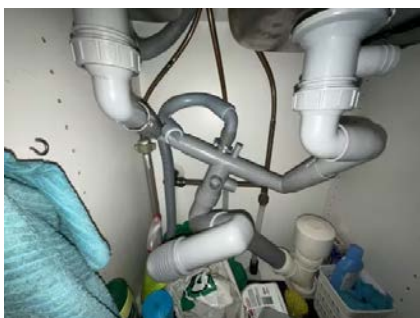
Viser vann og avløpsinnstallasjoner under kum.

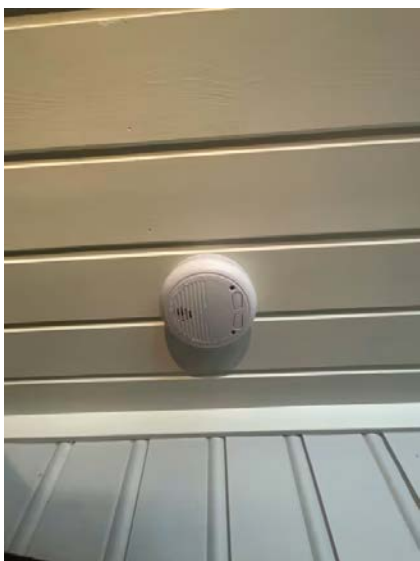
6.14 Lovlighet

Viser brannvarsler i himling. Anbefales flyttet slik at avstand fra vegg blir minimum 50cm.

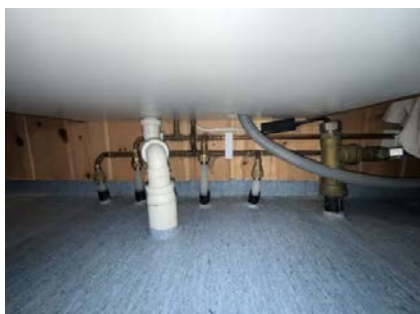
6.17 Vannledninger

Viser vanninntak, hovedstoppekran, vannrør med rør i rør og kobber fra åpen fordeler plassert på bad og frem til sanitærinstallasjoner på baderom og kjøkken

Det ble ikke registrert behov for tiltak, men med tanke på alder kan skader plutselig oppstå på anlegg av eldre årgang.

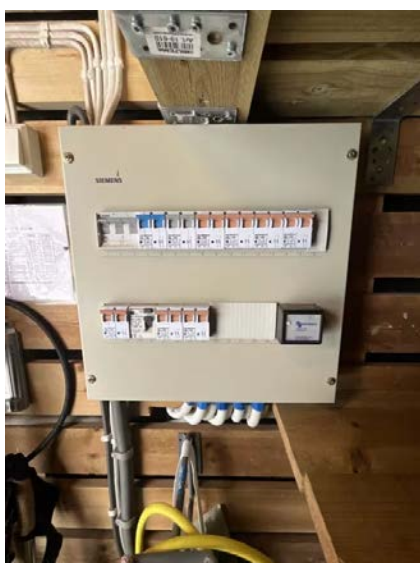
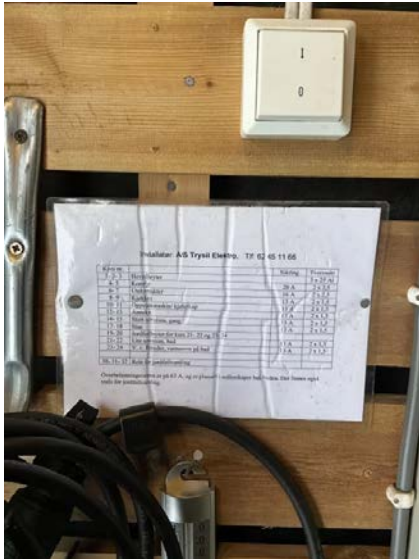
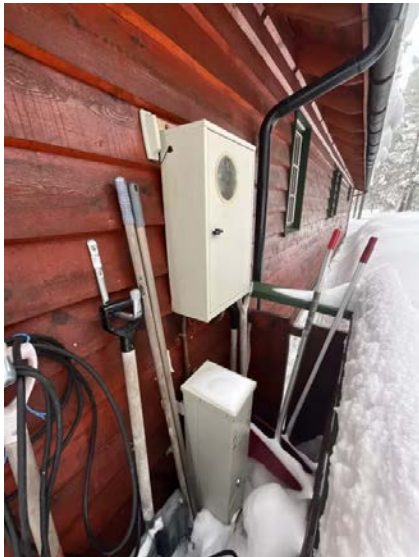
6.18 Elektrisk

Viser sikringsskap plassert i bod.

Viser kursfortegnelse.

Viser inntaksskap og målerskap utvendig.

Samsvarserklæring på alt av utført arbeid bør fremskaffes.
