Fjellverden Øst 129, 2430 JORDET

**Helårshytte med anneks og 10  
sengeplasser - Solrik, usjenert  
beliggenhet i et barnevennlig  
område.**

### **Salgsoppgavedato**

12.02.2025

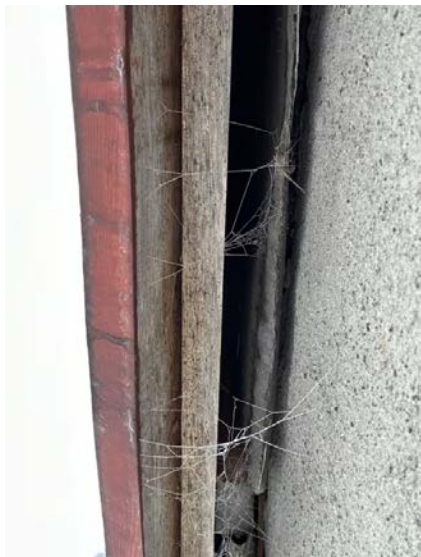
## 6.6 Yttervegger

Viser lufting av kledningen. Det er ikke registrert bruk av musetetting mellom kledning og veggkonstruksjon.

Det anbefales å etablere musetetting bak kledning.
