Fjellverden Øst 129, 2430 JORDET

**Helårshytte med anneks og 10  
sengeplasser - Solrik, usjenert  
beliggenhet i et barnevennlig  
område.**

**Salgsoppgavedato**  
12.02.2025

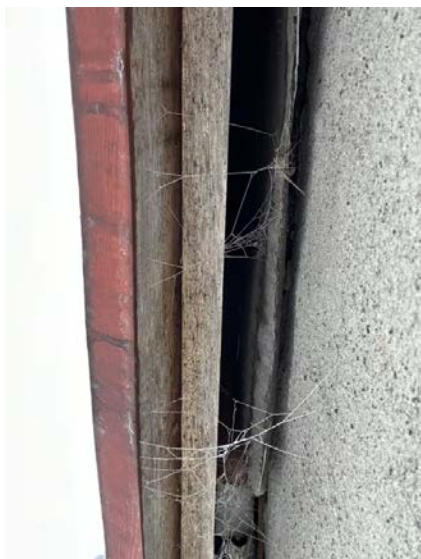
## 6.6 Yttervegger

Viser lufting av kledningen. Det er ikke registrert bruk av musetetting mellom kledning og veggkonstruksjon.

Det anbefales å etablere musetetting bak kledning.

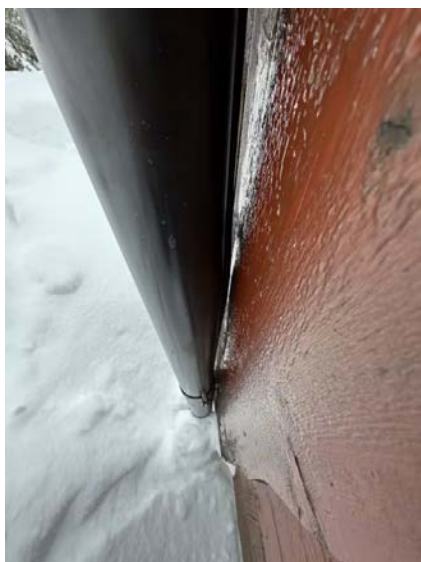
## 6.7 Renner og nedløp

Det ble registrert buling/skade i nedløpsrør som er et symptom på frostspreng.

Utbedring av skader på nedløpsrør må påregnes. Utbedring av takrenner med skjevheter anbefales.

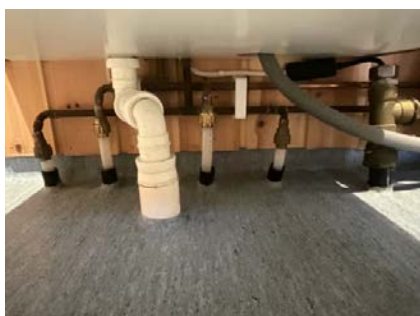
## 6.21 Våtrom: Bad

Tetting med mansjett / membran rundt rør bør avsluttet minst 25 mm over ferdig gulv for god vannsikkerhet.
