Fjellverden Øst 129, 2430 JORDET

**Helårshytte med anneks og 10  
sengeplasser - Solrik, usjenert  
beliggenhet i et barnevennlig  
område.**

**Oppdragsnr.:** 1211250021

**Salgsoppgavedato**  
12.02.2025

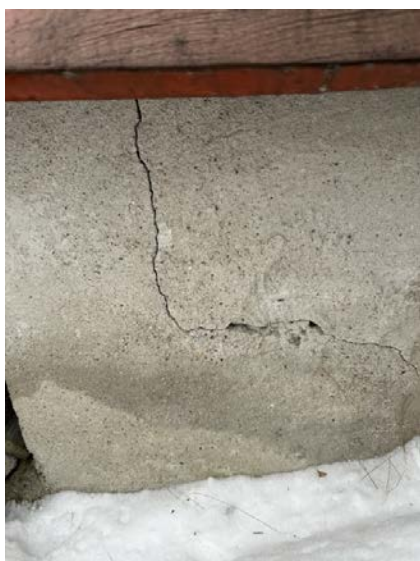
### 6.2 Grunnmur og fundament

Det er registrert skråriss som er symptom på setninger.

Det anbefales å foreta en gjenpusning av sprekker i ringmur, slik at forholdet kan observeres over tid, med tanke på om dette er under utvikling eller er stabilt.

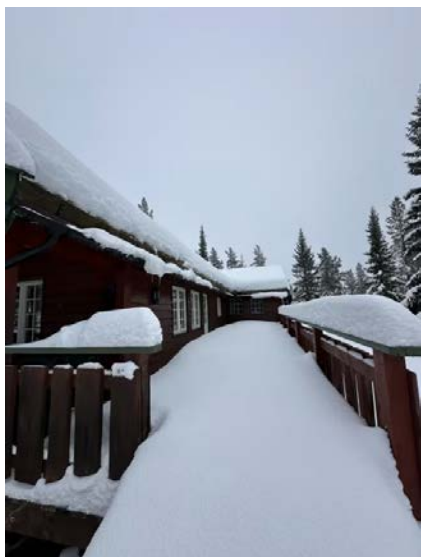
## 6.4 Balkong, terrasse, platting

Balkong/terrasse er snødekt og ikke kontrollert.

Det bør foretas nærmere undersøkelser av terrasser når den er snøfri.

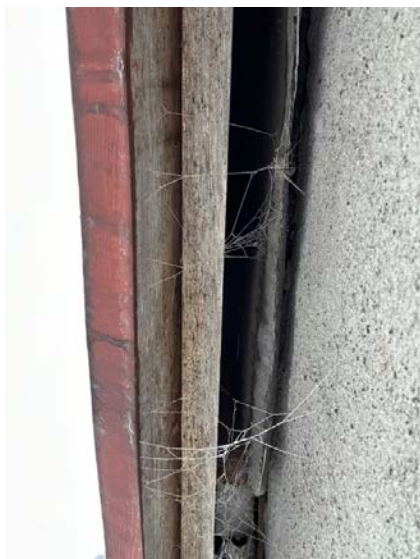
## 6.6 Yttervegger

Viser lufting av kledningen. Det er ikke registrert bruk av musetetting mellom kledning og veggkonstruksjon.

Det anbefales å etablere musetetting bak kledning.

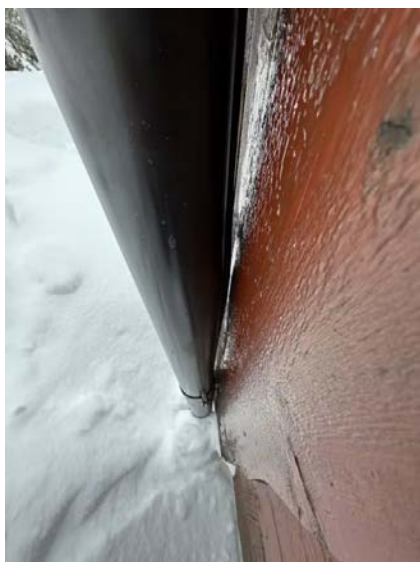
## 6.7 Renner og nedløp

Det ble registrert buling/skade i nedløpsrør som er et symptom på frostspreng.

Utbedring av skader på nedløpsrør må påregnes. Utbedring av takrenner med skjevheter anbefales.

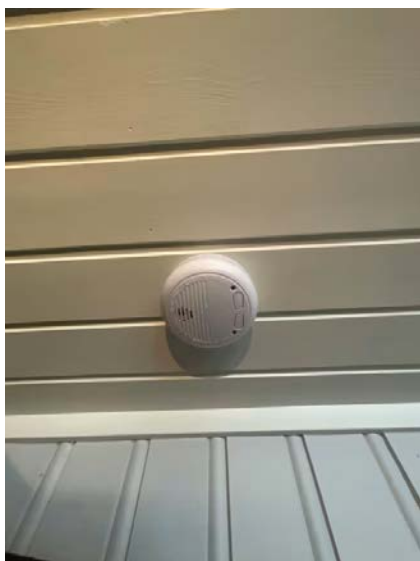
## 6.14 Lovlighet

Viser brannvarsler i himling. Anbefales flyttet slik at avstand fra vegg blir minimum 50cm.

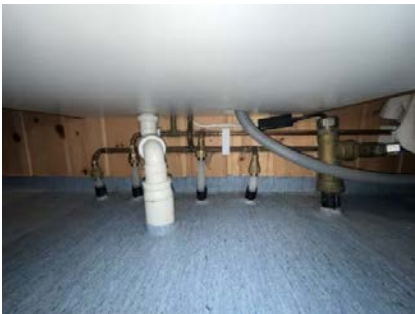
## 6.17 Vannledninger

Viser vanninntak, hovedstoppekran, vannrør med rør i rør og kobber fra åpen fordeler plassert på bad og frem til sanitærinstallasjoner på baderom og kjøkken

| Oppsummering av vannledninger | TG-2 |
|---|---|
| <p>Hovedstoppekran og rørkurser anbefales merket for god oversikt.</p> <p>Det ble ikke registrert behov for tiltak, men med tanke på alder kan skader plutselig oppstå på anlegg av eldre årgang.</p> | |

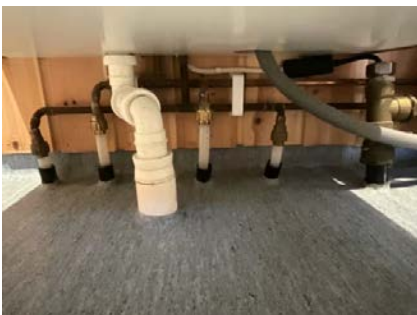
## 6.21 Våtrom: Bad

Tetting med mansjett / membran rundt rør bør avsluttet minst 25 mm over ferdig gulv for god vannsikkerhet.

| Er det fare for at lekkasjevann fra installasjoner i rommet ikke når sluket? | Ja |

Badet fungerer med dagens tilstand, men på grunn av påviste forhold anbefales fortsatt bruk av dusjkabinett for å unngå ytterligere fuktbelastning i påvente av en oppgradering.
