Fjellverden Øst 129, 2430 JORDET

**Helårshytte med anneks og 10  
sengeplasser - Solrik, usjenert  
beliggenhet i et barnevennlig  
område.**

**Salgsoppgavedato**  
12.02.2025

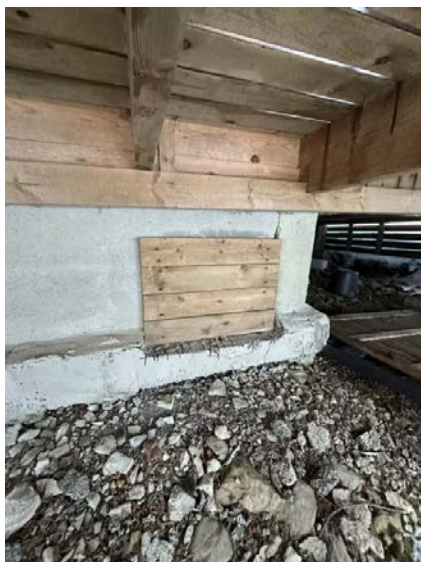
### 6.3 Krypkjeller

Åpningen til krypkjelleren er spikret igjen.

Det er ikke adgang til krypkjelleren og den er ikke undersøkt innvendig. Krypkjeller regnes for å være en risikokonstruksjon som er utsatt for fukt- og råteskader i bunnsvill, trebjelkelaget og andre tilstøtende konstruksjoner, på grunn av fuktighet fra grunnen og kondensering ved temperaturforskjeller. Det registreres stedvis lufteløker i ringmur.

Tiltak: Vær oppmerksom på denne risikoen, og undersøk dette nærmere, helst med hjelp av en fagkyndig.

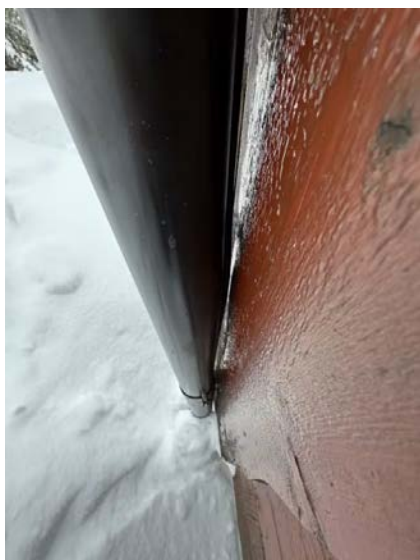
## 6.7 Renner og nedløp

Det ble registrert buling/skade i nedløpsrør som er et symptom på frostspreng.

Utbedring av skader på nedløpsrør må påregnes. Utbedring av takrenner med skjevheter anbefales.

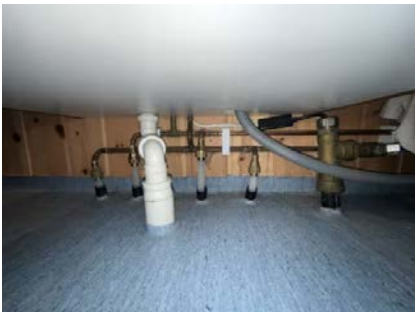
## 6.17 Vannledninger

Viser vanninntak, hovedstoppekran, vannrør med rør i rør og kobber fra åpen fordeler plassert på bad og frem til sanitærinstallasjoner på baderom og kjøkken

| Oppsummering av vannledninger | TG-2 |
|---|---|
| <p>Hovedstoppekran og rørkurser anbefales merket for god oversikt.</p> <p>Det ble ikke registrert behov for tiltak, men med tanke på alder kan skader plutselig oppstå på anlegg av eldre årgang.</p> | |
