Rekstadgutua 70, 2850 LENA

**Innholdsrik og trivelig enebolig på
Lena - bibliotek - loftsstue -
dobbelgarasje - nærhet til gode
turområder.**

Om eiendommen

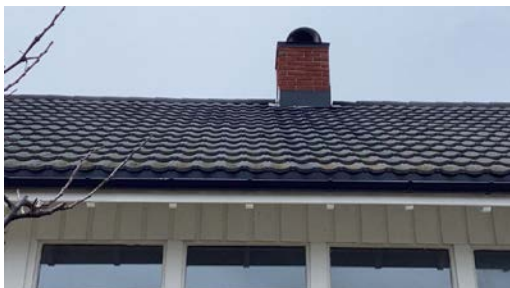
Det er påvist andre avvik: Taktekkingen er besiktiget fra bakkenivå og innvendig i bolig da det ikke var godkjent sikringsutstyr for arbeid på tak på befaringen. Taktekking er delvis mosegrodd, anbefales fjernet fordi det forkorter levetiden til tekkingen.

Mosegrodde deler av tak.

Mose bør fjernes fra taktekkingen for å forlenge levetiden og redusere risikoen for skader på taket. Videre bør taket inspiseres nærmere når det er tilgjengelig og forsvarlig sikringsutstyr er på plass, for å avdekke eventuelle skjulte skader eller behov for vedlikehold. Dersom tiltak ikke gjennomføres, øker risikoen for forringelse av taktekking og potensielle lekkasjer.

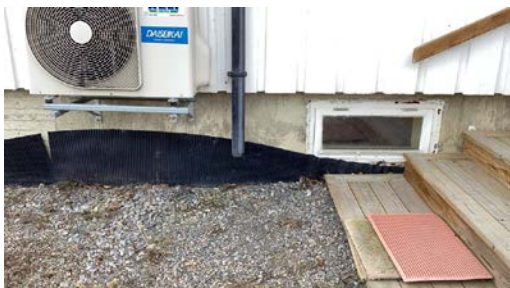
Det er ikke tilfredsstillende bortledning av vann fra taknedløp ved grunnmur. Det mangler snøfangere på hele eller deler av taket, men det var ikke krav om dette på byggemeldingstidspunktet. Bulker på nedløp og takrenner. Frostsprengte nedløp. Malings/folieflass registrert. Takrenne har motfall til nedløp. Utvendige beslag og takrenner/nedløp bærer preg av slitasje og er modent for utskifting. Tilstandsgrad er satt ut fra synlige forhold og opplysninger om alder.

Mangler bortledning av takvann.

- Det bør lages system for bortledning av vann fra taknedløp ved grunnmur.

Det bør foretas utbedring eller utskifting av takrenner, nedløp og beslag for å sikre tilfredsstillende bortledning av vann og hindre videre forringelse av bygningsdelene. Dersom tiltak ikke gjennomføres, øker risikoen for vannskader på fasade, grunnmur og omkringliggende konstruksjoner, samt ytterligere forringelse av takrenner og beslag.

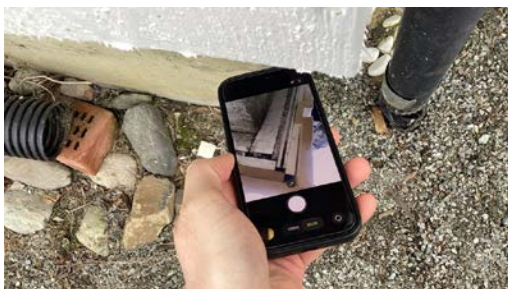
Det er observert åpninger i utvendig komplettering som øker risikoen for at mus kan komme inn.

Det bør etableres tilfredsstillende lufting bak kledningen, samt utbedres åpninger i utvendig komplettering for å hindre inntrenging av mus. Manglende lufting og åpninger kan føre til fuktskader, råte og skadedyr i veggkonstruksjonen, noe som kan redusere byggets levetid og medføre kostbare utbedringer. Skjulte konstruksjoner og høy alder øker risikoen for skjulte skader, spesielt over grunnmuren og under vinduer. Videre undersøkelser anbefales for å avdekke eventuelle skjulte feil.

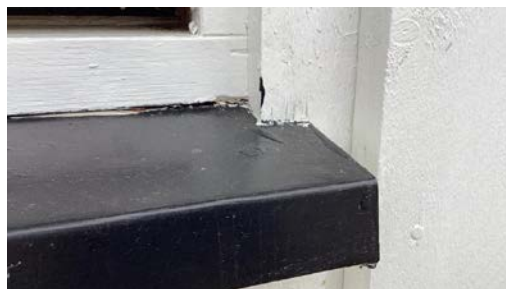
Kledning er ført ned på vannbrett, risiko for fuktopptrekk.

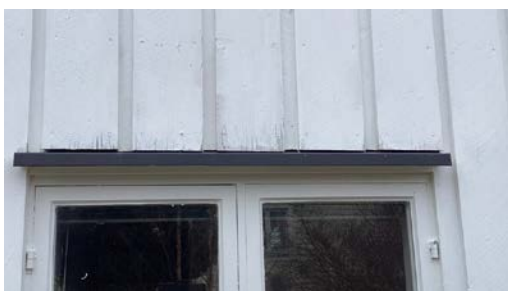
Deler av kledning bærer preg av slitasje.

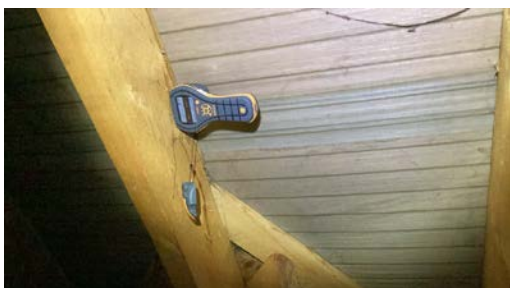
Ved enkel fuktmåling registrerte jeg tørre verdier.

Det bør utføres nærmere undersøkelser av takkonstruksjonen for å avdekke eventuelle skjulte skader, spesielt med tanke på fuktmerker, utett plast og undertak, samt spor av mus. Utbedring av utette områder og forbedring av lufting/ventilering bør gjennomføres for å redusere risikoen for fuktskader, råte og skadedyrangrep. Konsekvensen av å ikke utbedre forholdene er økt risiko for skjulte skader, redusert levetid på takkonstruksjonen og mulige følgeskader på øvrige bygningsdeler.

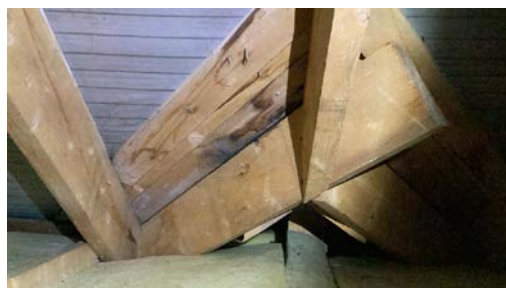
Det er påvist andre avvik: Eksakt tilstand kan ikke sjekkes uten bygningsmessige inngrep. Tilgjengelige deler av takkonstruksjon er delvis inspisert fra luke og lyst med lommelykt. Utett plast ble registrert, dette er et avvik som gir risiko for skade i konstruksjonen. Det tas spesifikt forbehold om at deler av bygningsdelen er skjult, har en alder som øker sannsynligheten for skjulte feil og har brukt opp mye av sin forventede brukstid. Spor av mus registrert, ukjent omfang. Synlige fuktmerker. Det er usikkert om fuktmerker skyldes eldre eller nyere vanngjennomtrengning. Tilgjengelige merker var tørre på befaringen. Skrå, isolerte takflater defineres som risikokonstruksjon på grunn av erfaringsmessig høy skadefrekvens, spesielt med tanke på fukt- og kondensproblematikk som ofte oppstår i slike konstruksjoner. Spiker stikker gjennom undertak enkelte steder. Isolasjon dekker delvis lufting mot raft. Utett undertak ved gjennomføring. Tilstandsgrad gitt pga. nevnte forhold.

Misfarging.

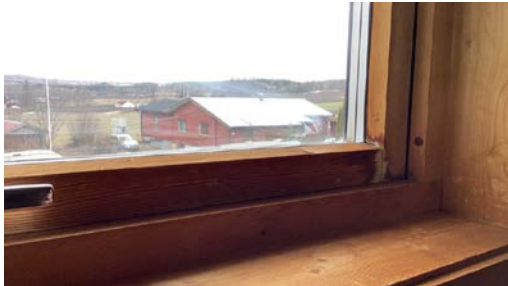
Det er påvist andre avvik: Kondensmerker på enkelte vinduer. Enkelte tettelisten var harde/slitt. Vinduer bærer preg av slitasje. Punktert vindu registrert. Alder på vinduer tilsier at punktering kan Lav høyde mellom terreng og kjellervinduer. Isolerglassruter fra denne tidsepoken kan være PCB-holdige og må betraktes som spesialavfall ved utskifting. forekomme selv om det ikke ble avdekket ved befaringen. Tilstandsgrad gitt pga. nevnte forhold.

Kondensmerker og punktert vindu registrert.

Det bør vurderes utskifting eller vedlikehold av vinduer med kondensmerker, slitte tettelister og punkterte ruter for å hindre ytterligere forringelse, varmetap og risiko for fuktskader. Isolerglassruter fra 1980-1981 kan inneholde PCB og må håndteres som spesialavfall ved utskifting for å unngå miljø- og helseisiko. Lav høyde mellom terreng og kjellervinduer kan medføre økt risiko for fuktinntrengning.

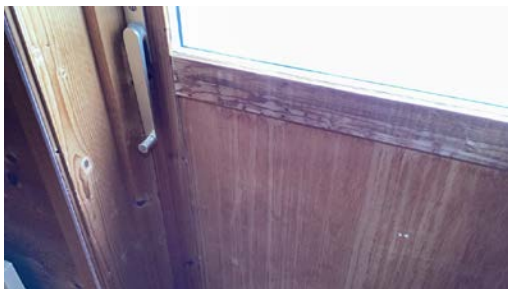
Det er påvist andre avvik: Kondensmerker på dør. Isolerglassruter fra denne tidsepoken kan være PCB-holdige og må betraktes som spesialavfall ved utskifting. Bygningsdelen er gammel og det er kort forventet gjenværende brukstid. Dører bærer preg av slitasje. Tilstandsgrad gitt pga. nevnte forhold.

Fuktmerker på dør.

Dørene bør vedlikeholdes og eventuelt utbedres for å forhindre ytterligere slitasje og redusere risiko for varmetap og fuktskader. Ved utskifting av isolerglassruter fra 1980-tallet må det tas hensyn til at disse kan inneholde PCB og skal behandles som spesialavfall. Kort forventet gjenværende brukstid på dørene medfører økt risiko for funksjonssvikt og behov for utskifting på sikt.

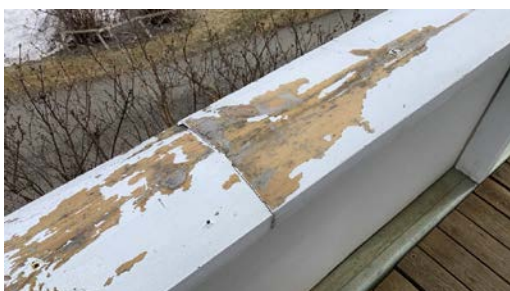
Det er påvist andre avvik: Skjevheter registrert. Konstruksjonen er av forenklet type og særlig utsatt for påvirkning fra vær og vind. Lav avstand mellom terreng og trekonstruksjon innebærer økt risiko for fukt- og råteskader. Det er ikke mulig å kontrollere konstruksjonens faktiske tilstand uten inngrep i bygningsmassen. Det tas spesifikt forbehold om at deler av bygningsdelen er skjult, har en alder som øker sannsynligheten for skjulte feil og har brukt opp mye av sin forventede brukstid. Eldre utkraget bjelkelag for balkong er utsatt for fuktskader. Flassing på overflate. Konstruksjon fundamentert direkte på terreng vil normalt bevege seg som følge av setninger i grunnen og tele. Dette medfører økt behov for regelmessig ettersyn og vedlikehold for å sikre tilstrekkelig beskyttelse mot fukt, råte og andre skader. Manglende vedlikehold kan redusere levetiden og øke risikoen for skader på bygningsdelen. Tilstandsgrad gitt pga. nevnte forhold.

Behov for vedlikehold.

Det anbefales jevnlig kontroll og vedlikehold av trekonstruksjonene for å avdekke og utbedre eventuelle skader, spesielt med tanke på fukt, råte og setningsskader. Skjevheter og flassing på overflater bør utbedres for å forlenge levetiden og redusere risikoen for ytterligere skader. Det bør vurderes nærmere undersøkelser av skjulte konstruksjoner, da alder og skjulte forhold kan innebære økt risiko for skjulte feil og skader.

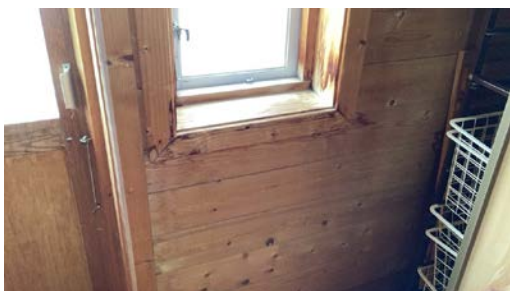
Fuktmerker rundt vindu.

Det bør utføres nødvendige utbedringer for å ferdigstille gjenstående arbeid og utbedre knirk i gulv, samt undersøke og utbedre årsak til fuktmerker på overflater for å unngå videre skade på konstruksjonen. Spor av mus bør følges opp med nærmere kartlegging og eventuelle tiltak for å hindre skadedyr, da dette kan medføre lukt, helsefare og skade på bygningsdeler. Fargeforskjeller på gulv har i hovedsak estetisk konsekvens, men kan utbedres ved overflatebehandling eller utskifting for å oppnå jevnere uttrykk.

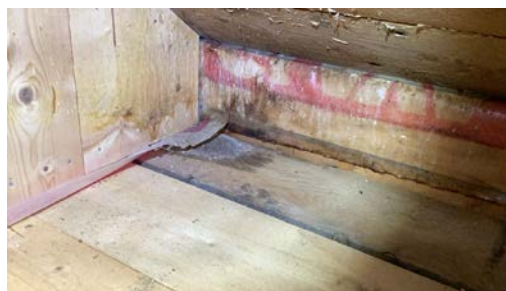
Misfarging på kott.

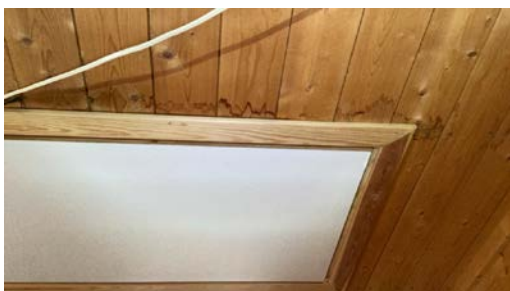
Fuktmerker rundt lofts luke.

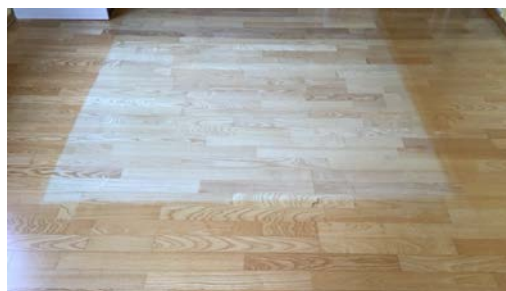
Fargeforskjell på gulv på soverom.

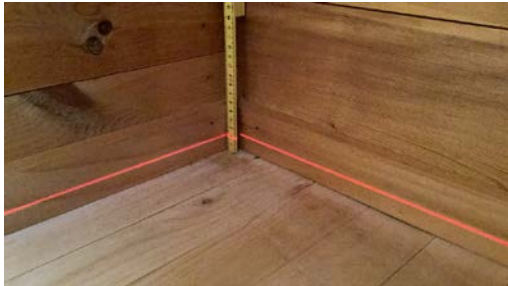
Helningsavvik på 22 mm blå målt på stue i loftsetasje.

Det anbefales å gjennomføre ytterligere undersøkelser for å kartlegge omfanget av skjevheter og eventuelle skjulte feil, samt vurdere behov for utbedring. Konsekvensen av å ikke utbedre kan være redusert brukstid, økt risiko for fuktskader og ytterligere setningsskader i konstruksjonen.

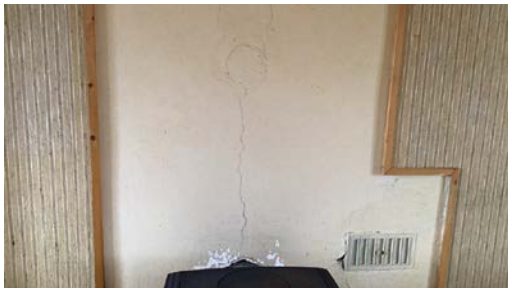
Sprekk i pipe.

Det anbefales kontroll av pipe og skorstein av fagkyndig for å avdekke eventuelle skjulte skader og vurdere behov for utbedring. Konsekvensen av å ikke utbedre sprekker og riss i pipe kan være økt risiko for brann, lekkasje av røyk eller gasser, samt redusert levetid på konstruksjonen.

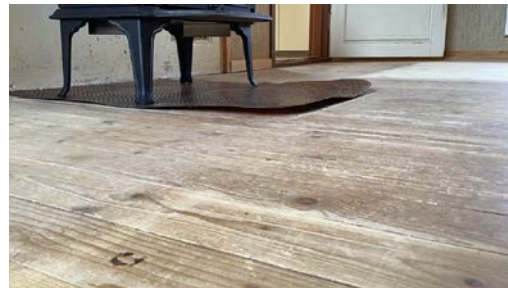
Plate ved ovn er ikke festet til gulv.

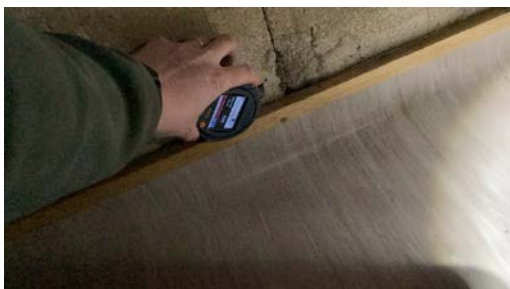
Ved enkle fuktsøk med fuktindikator registrerte jeg unormale verdier.

Behov for vedlikehold/utbedring. Det anbefales å overvåke fuktutviklingen jevnlig og vurdere ytterligere undersøkelser for å avdekke skjulte skader. Tiltak for å forbedre fuktsikringen bør vurderes for å redusere risikoen for fremtidige fuktskader, råte og redusert levetid på konstruksjonen. Konsekvensen av manglende tiltak kan være skjulte skader, redusert brukstid og økte utbedringskostnader over tid.

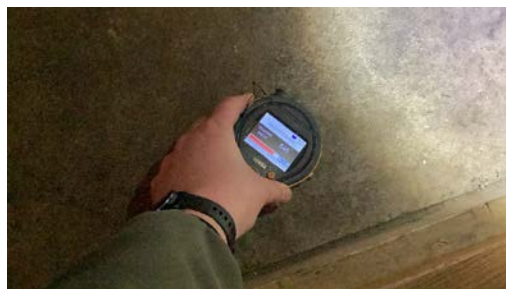
Ved enkle fuktsøk med fuktindikator registrerte jeg unormale verdier.

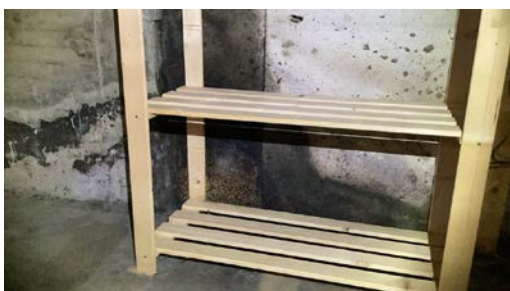
Misfarging på vegg.

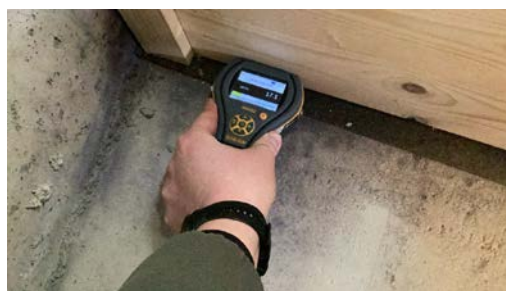
Fuktmåling ble foretatt, jeg målte grenseverdier for skadelig fukt og dette er en indikasjon på at konstruksjon er utsatt for fuktpåkjenning.

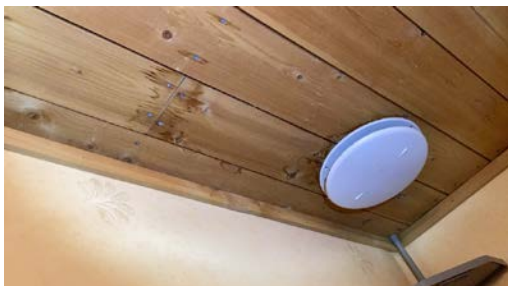
Fuktmerker i himling.

Våtrommet bør totalrenoveres for å tilfredsstillere dagens krav til tettesjikt, overflater, sluk, sanitærutstyr og ventilasjon. Konsekvensen av å ikke oppgradere våtrommet er økt risiko for lekkasjer, fuktskader og redusert brukstid. Kostnadsestimatet er vurdert ut fra full oppussing av hele våtrommet.

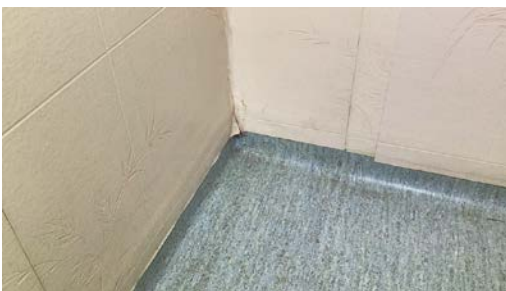
Løst belegg på vegger.

Våtrommet bør totalrenoveres for å tilfredsstille dagens krav til tettesjikt, våtsone, sluk, overflater, sanitærutstyr og ventilasjon. Konsekvensen av å ikke oppgradere våtrommet er økt risiko for lekkasjer, fuktskader og redusert brukstid. Kostnadsestimatet er vurdert ut fra full oppussing av hele våtrommet.

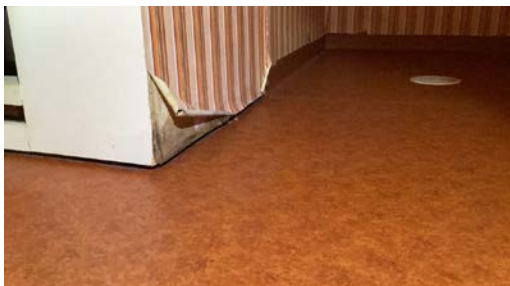
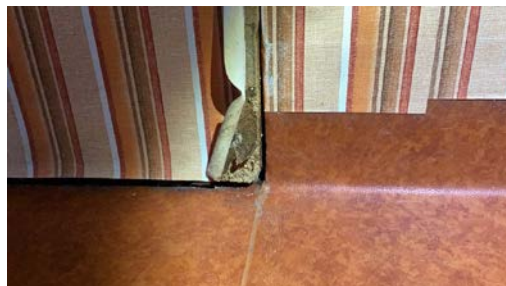
Fuktskader på plater.

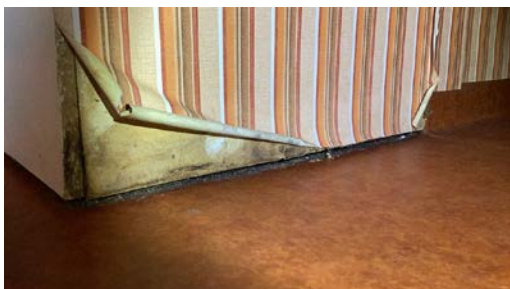
Ved andre fuktundersøkelser enn hulltaking, er det påvist indikasjoner på fuktskader. Viser til vurdering på "generell" over for ytterligere vurderinger. Tilstandsgrad gitt pga. nevnte forhold.

Fuktskader.

Det bør gjennomføres nødvendige utbedringer for å utbedre påviste fuktskader, for å unngå videre skadeutvikling og redusere risiko for sopp, råte og forringelse av konstruksjonen. Videre undersøkelser kan være nødvendig for å avdekke skadeomfanget. Kostnadsestimat må ses i sammenheng med punktet generell.

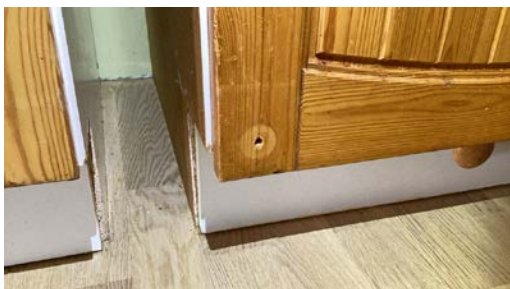
Hull i skapdør.

Det bør gjennomføres nødvendig vedlikehold og eventuelt utskifting av slitte deler for å sikre funksjonalitet og forlenge levetiden på kjøkkeninnredningen. Manglende inspeksjonsmulighet bak og under innredningen medfører usikkerhet om eventuelle skjulte skader, noe som kan innebære økt risiko for uoppdagede fukt- eller råteskader. Videre undersøkelser anbefales ved mistanke om skade.

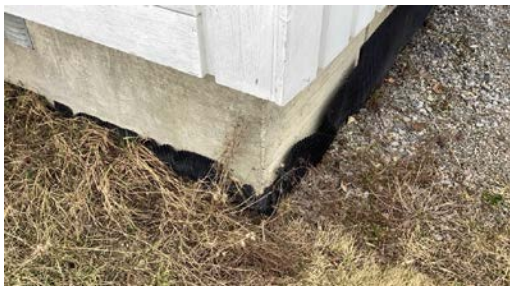
Mangler avslutningslist.

Det bør monteres avslutningslist over terreng på grunnmursplasten for å hindre at vann renner ned på innsiden av plasten, noe som kan føre til fuktskader i grunnmuren. Videre bør det vurderes ytterligere undersøkelser av fuktsikringen under terreng, da alder og skjulte konstruksjoner gir økt risiko for skjulte feil og redusert levetid. Manglende tiltak kan medføre økt fare for fuktinntrengning og skader på bygningskonstruksjonen.
