Garborgs vei 2, 3269 LARVIK

**Nanset - Sjarmerende enebolig  
med fin beliggenhet i rolig gate-  
Solrik takterrasse med fint utsyn  
Carport**

# Tilstandsrapport

Befaringsdato: 09.09.2025

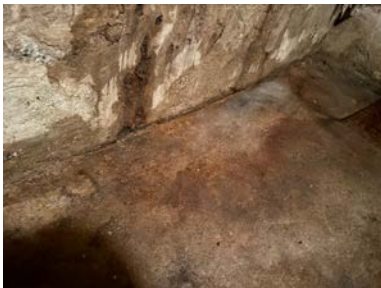
på befaringen. Det ble målt med fuktmåler på tilfeldig utvalgte plasser og det ble registrert fuktutslag, noe fuktskjolder/saltutslag og fuktoppsug i vegger og betonggulv. Fundamenter og kjellergulv har en evne til å oppta fuktoppsug da det trolig ikke er benyttet membran i grunnen. Det vil trolig forekomme fukt og saltutslag på murverk og kjellerrom under bakkenivå bør ventileres og luftes godt. Da det ikke er foretatt noen inngrep i konstruksjonen, så kan ingen uforbeholden garanti gis.

- Det er påvist indikasjoner på noe fuktgjennomtrenging i kjellergulv.
- Det er påvist indikasjoner på noe fuktgjennomtrenging inn i kjellermur.
- Det er påvist synlig fuktighet på mur/gulv i kjeller.

- Det påviste fuktnivå gir grunn til å overvåke konstruksjonen jevnlig for å se utvikling over tid, og eventuelt foreta tiltak for å unngå fuktskader.
- Det må foretas tiltak for å redusere/begrense fuktgjennomtrenging inn i kjeller.

**Kostnadsestimat: 50 000 - 100 000**

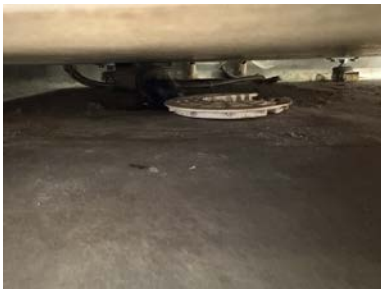
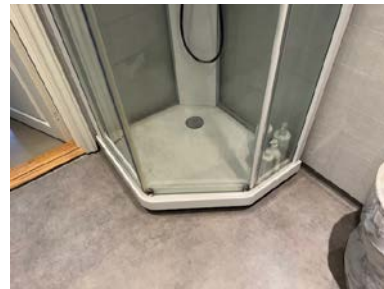
#### Vurdering av avvik:

- Tilgang til sluk må bedres både for inspeksjon og rengjøring.
- Når sluket har begrenset tilgang, er det vanskelig å rengjøre sluket og å inspisere den for å oppdage skader i membranen/fuger rundt sluket, som er avgjørende for å forhindre lekkasjer.

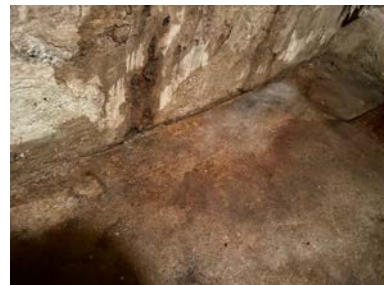
Det er ikke foretatt hulltaking da det ikke er fysisk mulig pga. tilliggende konstruksjoner. Røropplegg ligger vendt mot mur konstruksjoner. Det ble funnet tegn til fukt (delvis vått på gulv) og det var fuktutslag v/bruk av fuktmåler på befaringsdagen (gulv og yttervegger).

Det ble funnet tegn til fukt (delvis vått på gulv) og det var fuktutslag v/bruk av fuktmåler på befaringsdagen (gulv og yttervegger).

- Det må foretas tiltak for å lukke avviket.

Utbedre fuktsikring/drenering

**Kostnadsestimat: 50 000 - 100 000**

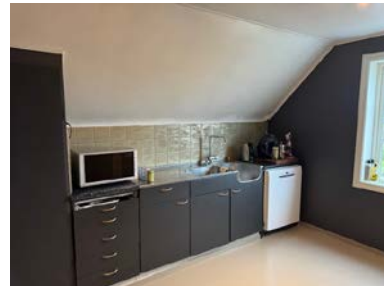
## 2 ETASJE > KJØKKEN

- Det er påvist andre avvik:

- Det må foretas tiltak for å lukke avviket.
