Garborgs vei 2, 3269 LARVIK

**Nanset - Sjarmerende enebolig
med fin beliggenhet i rolig gate-
Solrik takterrasse med fint utsyn
Carport**

Tilstandsrapport

Befaringsdato: 09.09.2025

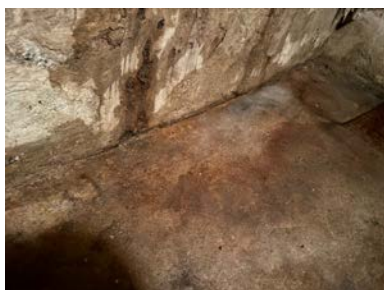
på befaringen. Det ble målt med fuktmåler på tilfeldig utvalgte plasser og det ble registrert fuktutslag, noe fuktskjolder/saltutslag og fukttoppsug i vegger og betonggulv. Fundamenter og kjellergulv har en evne til å oppta fukttoppsug da det trolig ikke er benyttet membran i grunnen. Det vil trolig forekomme fukt og saltutslag på murverk og kjellerrom under bakkenivå bør ventileres og luftes godt. Da det ikke er foretatt noen inngrep i konstruksjonen, så kan ingen uforbeholden garanti gis.

- Det er påvist indikasjoner på noe fuktgjennomtrenging i kjellergulv.
- Det er påvist indikasjoner på noe fuktgjennomtrenging inn i kjellermur.
- Det er påvist synlig fuktighet på mur/gulv i kjeller.

- Det påviste fuktnivå gir grunn til å overvåke konstruksjonen jevnlig for å se utvikling over tid, og eventuelt foreta tiltak for å unngå fuktskader.
- Det må foretas tiltak for å redusere/begrense fuktgjennomtrenging inn i kjeller.

Kostnadsestimat: 50 000 - 100 000

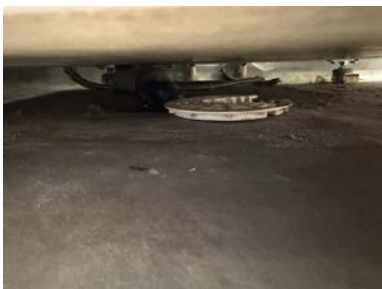
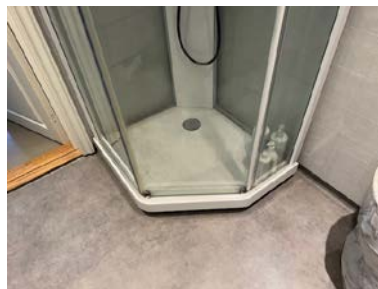
Vurdering av avvik:

- Tilgang til sluk må bedres både for inspeksjon og rengjøring.
- Når sluket har begrenset tilgang, er det vanskelig å rengjøre sluket og å inspisere den for å oppdage skader i membranen/fuger rundt sluket, som er avgjørende for å forhindre lekkasjer.

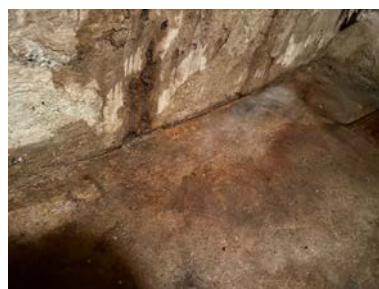
Det er ikke foretatt hulltaking da det ikke er fysisk mulig pga. tilliggende konstruksjoner. Røropplegg ligger vendt mot mur konstruksjoner. Det ble funnet tegn til fukt (delvis vått på gulv) og det var fuktutslag v/bruk av fuktmåler på befaringdagen (gulv og yttervegger).

Det ble funnet tegn til fukt (delvis vått på gulv) og det var fuktutslag v/bruk av fuktmåler på befaringdagen (gulv og yttervegger).

Utbedre fuktsikring/drenering

Kostnadsestimat: 50 000 - 100 000

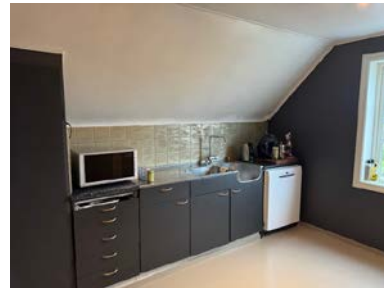
- Det er påvist skader på overflater/kjøkkeninnredning utover normal slitasjegrad.

- Det må påregnes lokal utbedring/utskiftning.
