Fagerfjellveien 607, 9309 FINNSNES

**Enebolig med dobbelgarasje i
landlige omgivelser på Aspelund
- fire soverom og to bad.**

Rapportdato: 05.12.2024

Tilstandsrapport

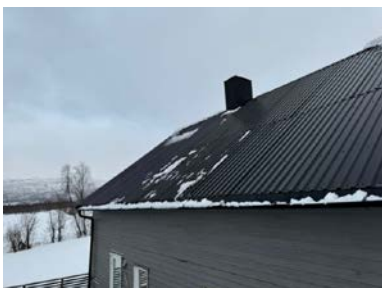
Det mangler snøfangere på nedsiden av huset. Takrenner har skader i form av frostsprengning.

Manglende snøfangere hvor folk kan ferdes.

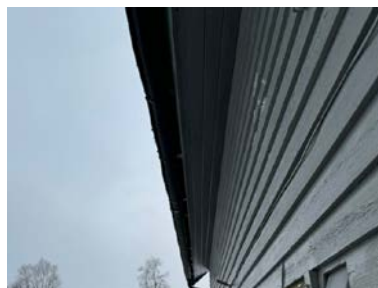
Feil ved takrenner og nedløp utsetter fasader for unødvendig mye vann, noe som øker risiko for skader og reduserer levetiden til nærliggende konstruksjoner.

Skader på takrennen.

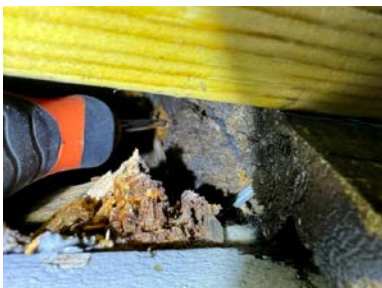
Det er påvist råteskader i veggkonstruksjonen.

Det er påvist fukt/råteskade i vegg konstruksjonen hvor bjelkelaget til tidligere balkong har vært.

Råteskadet trevirke i konstruksjonen.

Kostnadsestimatet er satt til ytterligere undersøkelser knyttet til råteskade i vegg og ikke full utbedring.

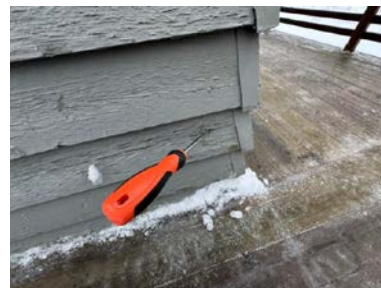
Det er påvist spredte råteskader i bordkledningen.

Eksempel på råteskadet kledning.

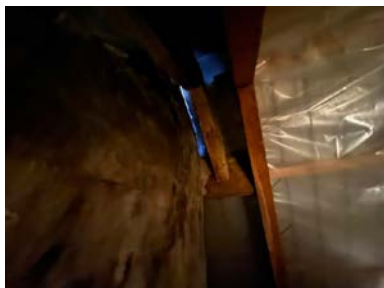
Ved inspeksjon på kaldt loft ser det ut til at konstruksjonen er begrenset ventilert. Dette øker risiko for kondens med påfølgende fuktskader i takkonstruksjonen.
Gjennomføringer i undertaket ved pipe er ikke tett ved bruk av mansjett. Dette kan føre til vanninntrenging til takkonstruksjonen.
Fuktmålinger i sperre ved pipen angir 21,9 vektprosent. Disse verdiene kan være skadelige for konstruksjonen. Disse målingene kan endres ved endret bruk av boligen og temperaturforhold utvendig.
Det var ikke tilgang til hele takkonstruksjonen på grunn av manglende vandringer (gulv).
Undertaket er ufagmessig utført, det er benyttet damsperre som undertak.

Manglende mansjett rundt pipen.

Før takkonstruksjonen eventuelt etterisolereres eller det gjøres andre endringer som å endre luftingen i konstruksjonen må de tiltenkte løsningene prosjekteres. Dette for at det ikke skal oppstå andre skader som følge av endringene som blir gjort. Konsekvens av kondens/fukt i takkonstruksjonen er høy risiko for sopp og råteskader. Feil ved undertak reduserer levetiden og øker risiko for skader.

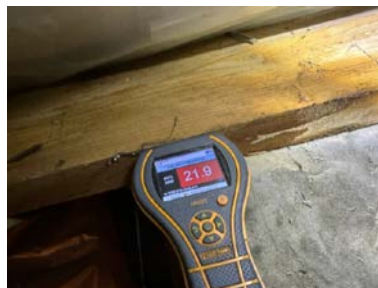
Det er påvist avvik rundt gjennomføringer i takflaten. Det er påvist fuktskjolder/skader i takkonstruksjonen.

Fuktmåling ved pipen.

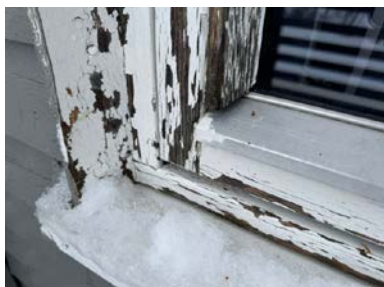
Det er påvist avvik rundt innsettingsdetaljer. Det er påvist tegn på innvendig kondensering av enkelte vindusglass.
Karmene i vinduer er slitte og det er sprekker i trevirket.

Feilmontering av vinduer reduserer levetiden og øker risiko for skader.

Værslitt vinduskarm, manglende oppbrett på beslag.

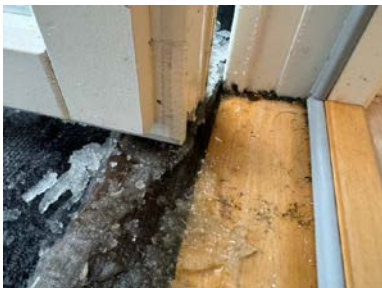
Det er påvist avvik rundt innsettingsdetaljer.
Det er påvist fuktmerker på kjellerdøren.
Utvendig løsnings i nedkanten på altandøren er ufagmessig utført, slik at det samler seg vann og is under dørbladet.

Utvendig løsning i nedkant av dør.

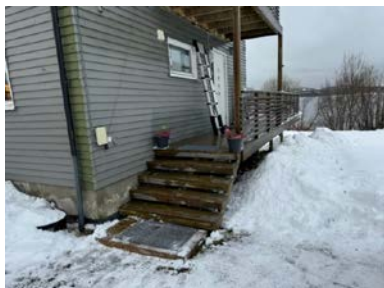
Manglende rekkverk.

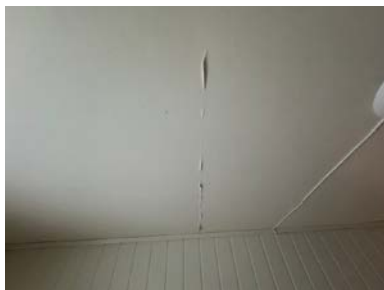
Overflater har bruksslitasje. Utskiftinger kan gjøres.

Eksempel på skade.

- Overflater må utbedres eller skiftes.

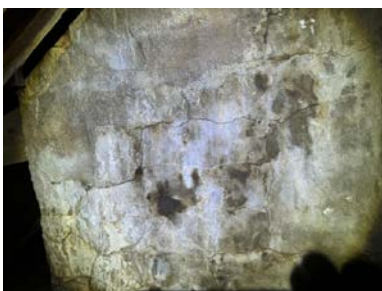
Det er påvist sprekker og/eller riss i pipe. Pipevanger er ikke synlige. Sotluke er skadet

Spekker i pipen på kaldloftet.

Kostnadsestimatet er satt til rehabilitering av pipen.

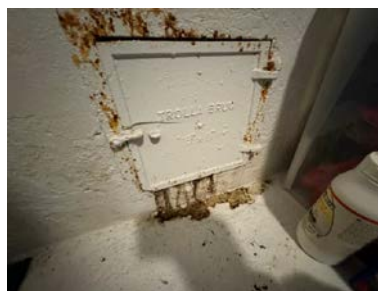
Skadet sotluke som sitter fast.

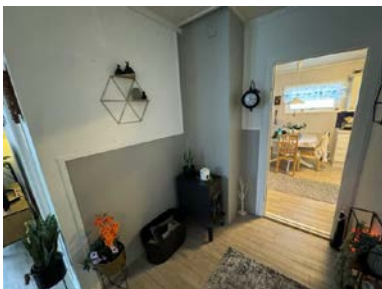
Ildsted som ikke er montert.

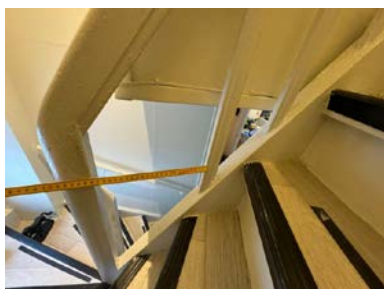
Konsekvensen av de påviste avvikene er økt risiko for fall/personskader.

Åpning i trappen.

- Håndløper må monteres på vegg for å tilfredsstille krav på byggetidspunktet.
- Åpninger er såpass store at det ut ifra sikkerhetsmessige forhold anbefales å lage mindre åpninger.
- Rekkverket er såpass lavt at det på grunn av sikkerhetsmessige forhold anbefales økning av høyde.

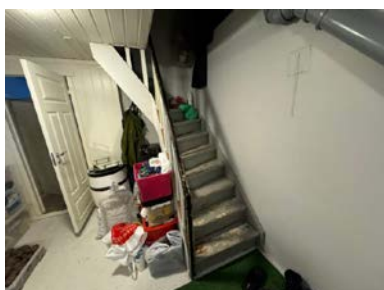
Eksempel på manglende håndløper.

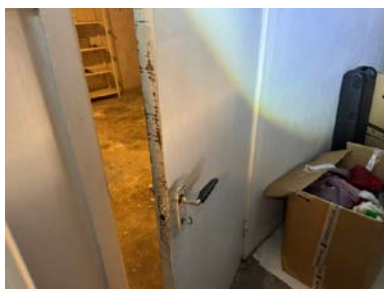
Det er påvist avvik som tilsier at det bør foretas tiltak på enkelte dører.

Eksempel på dør som trenger tiltak.

- Enkelte dører må justeres.
- Det bør foretas tiltak på enkelte dører.

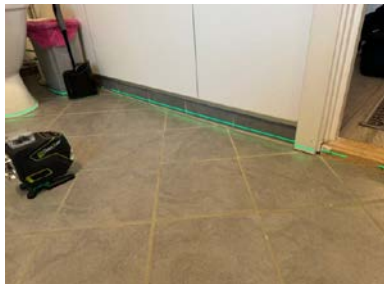
Veggene må ikke utsettes for vann. Det kan oppstå skader i skjulte deler av konstruksjonen ved vannekspnering. Montering av baderomsplatene er feil, noe som tyder på at det ikke er benyttet fagkyndige til jobben. Vi ser en økt risiko for fukt og vannskader når ufaglærte monterer tettesjikt på våtrom.

Feil type aluminiumslist i nedkanten av baderomsplatene.

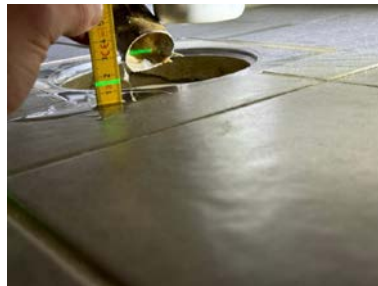
Det er påvist at flisfuger har riss/sprekker.
Det er påvist at noen fliser har bom (hulrom under).
Det er påvist sprekker i fliser.
Krav til fall er ikke oppfylt og gulvet er tilnærmet flatt (har ikke motfall).

Måling ved sluken.

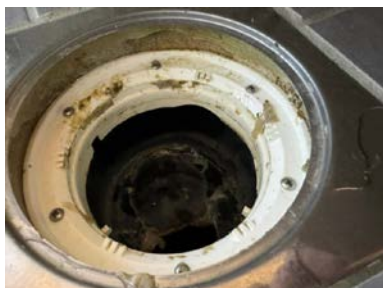
Det er påvist mangelfull/feil utførelse rundt rørgjennomføringer e.l. som gir fare for fukt i konstruksjonen i våtsoner.
Mer enn halvparten av forventet brukstid er passert på membranløsningen.
Mer enn halvparten av forventet brukstid er passert på slukløsningen.
Sluk har begrenset mulighet for inspeksjon og rengjøring.

Konsekvensen av bad med mer enn halvparten av forventet brukstid er passert er at det er økt risiko for skader. Slitasje på materialer som fliser, fuger, og rør kan føre til lekkasjer og fuktskader. Ved at det er feil utførelse på baderomsplatene er det ikke mulig å dokumentere tett overgang mellom gulvet og veggen. Dette øker risiko for vanninntregning til skjulte deler av konstruksjonen.

Sluk.

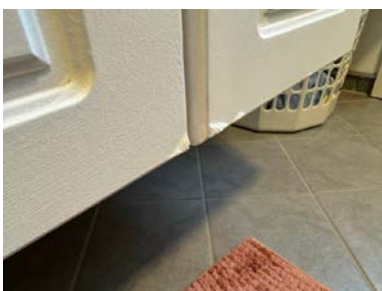
Det er påvist skader på innredning.

Svelling i nedkanten av baderomsinnredningen.

- Lokal utbedring må utføres.

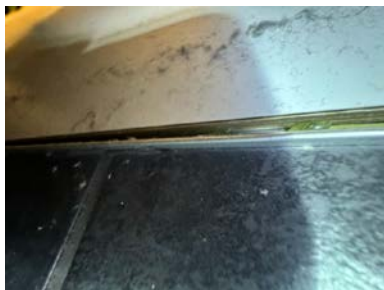
! **Våtrom > Kjeller > Bad > Overflater vegger og himling** [Gå til side](#)
Våtromsplater er ikke montert fagmessig.
Det er dårlig fuget i nedkant av platen. Ved at det er dårlig fuget er det ikke mulig å få tett overgang mellom gulv og veggen.
Det er påvist skade i nedkanten av baderomsplate.

Dårlig fuget i nedkanten.

- Det må foretas lokal utbedring.

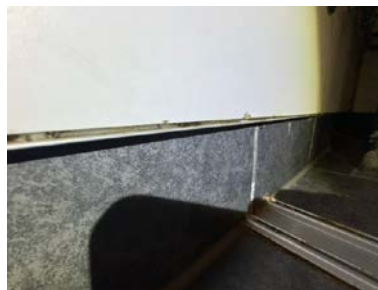
Veggene må ikke utsettes for vann. Det vil oppstå skader i skjulte deler av konstruksjonen ved vannekspnering.

Skader i nedkanten av baderomsplaten.

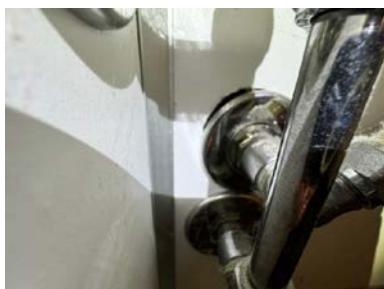
Det er påvist at hulltakingen bak dusjkabinettet er større en hva monteringsanvisningen viser, det kan fuges for å sikre tett vegg.

Rørgjennomføringer i våtsonen.

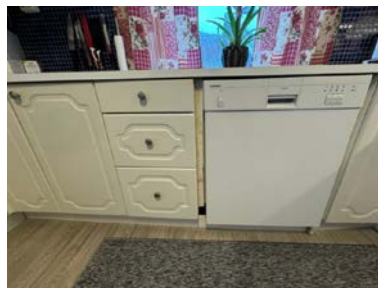
! **Kjøkken > 1. etasje > Kjøkken > Overflater og innredning** [Gå til side](#)
Det er påvist skader på overflater/kjøkkeninnredning utover normal slitasjegrad.
Det er påvist skader/fuktskjolder i kjøkkengulvet.
Det er påvist enkelte svellinger i skjøter på kjøkkengulvet.

Eksempel på skade som er utover hva man kan forvente.

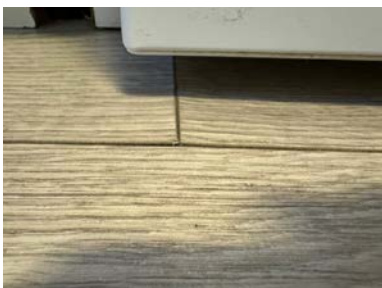
Fuktsvelling på kjøkkengulvet.

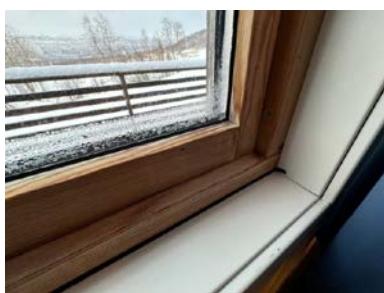
Fuktighet i vinduet.

- Bedre ventilering må etableres.

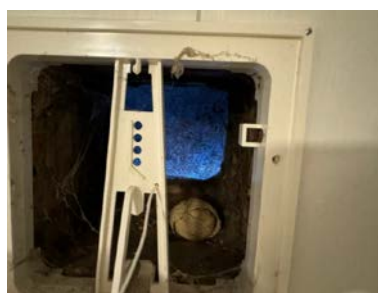
Ventil bør rengjøres.

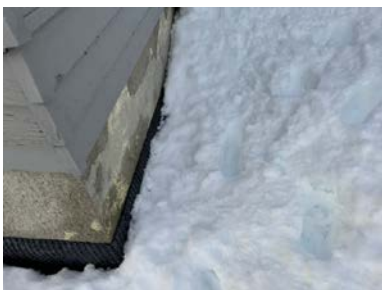
Uten tilstrekkelig fuksikring kan vann trenge inn i grunnmuren, noe som kan føre til fuktskader på både mur og innvendige overflater. Dette kan resultere i muggvekst, råte og svekkelse av konstruksjonen.

Manglende klemlist.

Utvendig fuksikring må utbedres for å redusere fukttilgangen til grunnmuren.

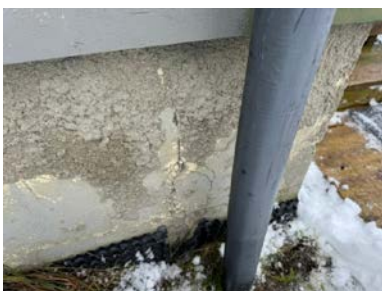
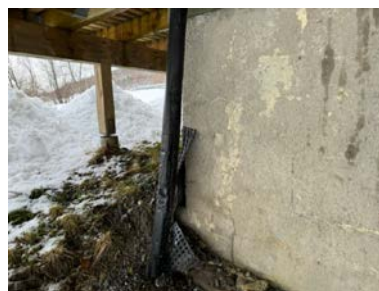
! **Tomteforhold > Grunnmur og fundamenter** [Gå til side](#)
Grunnmuren har sprekkdannelser.

Sprekker kan tillate vann å trenge inn i grunnmuren, noe som kan føre til fuktskader på husets konstruksjon. Vann som trenger inn i sprekkene kan fryse og utvide seg, noe som forverrer sprekkene og kan føre til ytterligere skader.

Eksempel på utvendig riss/sprekk i grunnmuren.

- Lokal utbedring må utføres.
