Velkommen til Prost Refsums
veg 18!

Befaringsdato: 21.04.2026

Rapportdato: 29.04.2026

Tilstandsrapport

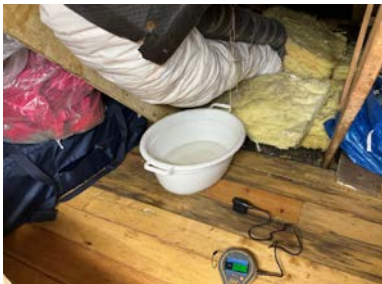
Eier opplyser at det oppstår kondens på ventilasjonsrør på loftet ved temperaturforskjeller mellom inne- og uteluft. Dette skyldes at varm, fuktig luft møter kalde rørflater, noe som kan føre til kondensdannelse. Over tid kan dette gi økt fuktbelastning på omkringliggende konstruksjoner, med risiko for mugg-, sopp- og råteskader. Forholdet kan også føre til drypp og fuktmerker på underliggende materialer. For å redusere risikoen anbefales det å etterisolere ventilasjonsrør, sikre korrekt montering med dampnett isolasjon, samt kontrollere at ventilasjonen fungerer som forutsatt.

Oppsamling av kondensvann fra ventilasjonsrør.

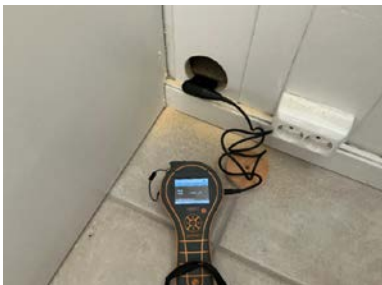
Rom under terreng er foret ut/kledd med organiske materialer (som treverk, gips e.l.). Dette regnes som en risikokonstruksjon i rom under terreng, da fukt kan trenge inn fra grunnmur/betong eller oppstå som kondens. Når konstruksjonen er lukket, kan fukt bli stående over tid og gi økt risiko for fuktskader. Løsningen innebærer derfor en forhøyet risiko i forbindelse med fuktproblematikk sammenlignet med åpne eller uorganiske konstruksjoner.
