Haldenveien 1057, 1963 FOSSER

**Lettstelt, liten og prisgunstig  
enebolig. Pent oppusset. Landlig  
utsyn og 2 terrasser. Ved buss og  
gangvei!**

| Tilstandsrapport ..... | 39 |

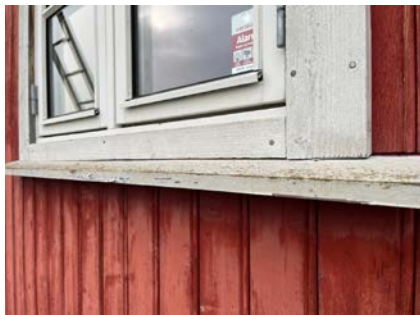
Avvik: Det er påvist avvik rundt innsettsdetaljer. Det er ikke montert beslag på vannbrett under eller over vinduer. Det er montert stående list på utside ned mot vannbrett ved underkant på vinduer. Værslitte trebrett.

Det er med dagens løsning økt risiko for at vann/fuktighet kan trenge inn i konstruksjon rundt vinduer og forårsake skader i vegg/konstruksjon.

Manglende beslag, tetting under/over vinduer

**Kostnadsestimat: 20 000 - 100 000**

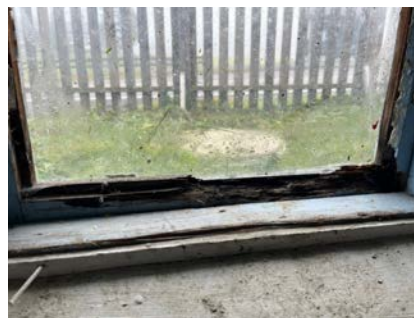
## 1 TG 3 Vinduer, kjeller.

Avvik: Det er påvist vinduer med fukt/råteskader. Vinduer i kjeller har store råteskader i karm og ramme.

Store råteskader i vinduer i kjeller.

Det må påregnes utskifting av kjellervinduer.

**Kostnadsestimat: Under 20 000**

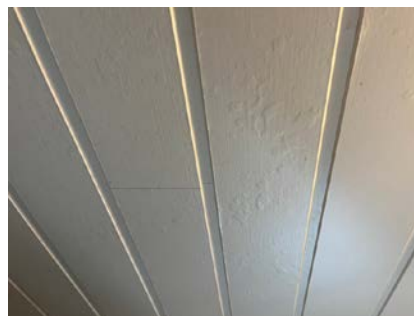
Avvik: Det er påvist sprekker i fliser. Det er påvist tegn til fuktskader i overflater. Det er fukt/svelleskader i himling. MDF er ansett som lite egnet i våtsoner på våtrom uten ekstra overflatebehandling. En sprukket flis over hjørnet på dør. Ukjent årsak.

Svelleskader i tak.

Det bør påregnes utskifting av tak/himling i rommet. Konsekvens av svelle/fuktskader i takpaneler er hovedsakelig estetiske. Sprukket flis er i et område der det kun har estetiske konsekvenser.

**Kostnadsestimat: Under 20 000**

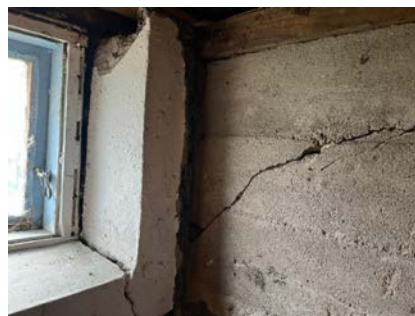
Avvik: Det er registrert skråriss som er symptom på setninger. Grunnmuren har sprekkdannelser. Det er påvist andre avvik: Det er flere steder med sprekkdannelser og skråriss i grunnmur. Dette er synlig innvendig og utvendig på del med kjeller. Dette kan oppstå ved setninger i grunnen. Lettklinkerblokker i tilbygg med manglende utvendig puss/overflatebehandling.

Skråriss i grunnmur

Det er opplyst fra eier at sprekkdannelser og skråriss i grunnmur har vært uforandret siste 8 år. Ved eventuell redrenering av boligen bør det utføres tiltak for om mulig tette og begrense videre utvikling av sprekker. Det vil ved redrenering av boligen påløpe kostnader til dette. Det er anbefalt at lettklinkerblokker blir pusset/overflatebehandlet utvendig.

**Kostnadsestimat: Under 20 000**
