Ol Johans vei 4, 8692 HATTFJELLDAL

**Innholdsrik bolig. Garasje og uthus. Like ved kommunesentrum i Hattfjelldal**

# Tilstandsrapport

Rapportdato: 26.09.2024

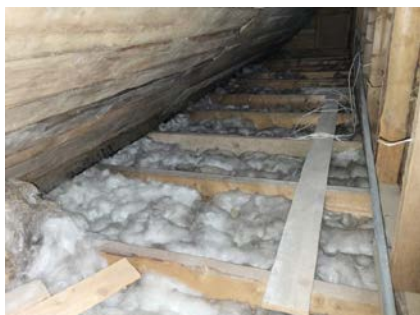
Isoering med glassull og ingen ventilasjon.

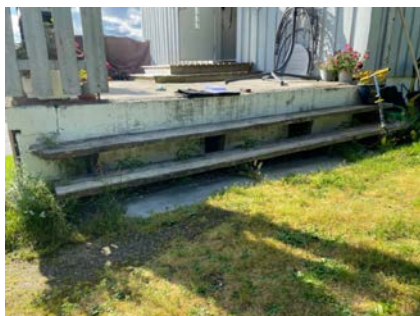
Trapp har råteskader.

Trapp fra balkong.

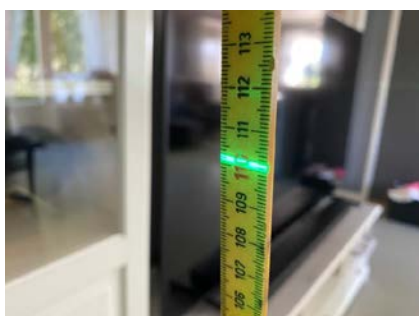
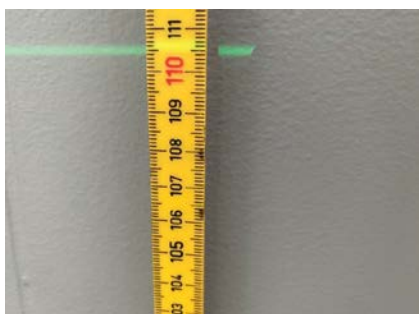
Det er målt ca. 5 mm høydeforskjell på gulv i stuen i hovedetg over en lengde på ca 2 m.

Måleavvik stue. Hovedetasjen.

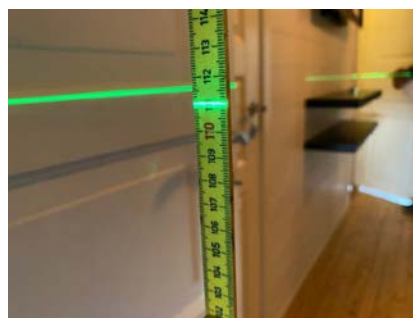
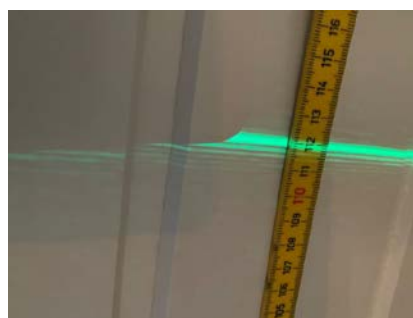
Måleavvik stue. Loftsetasjen.

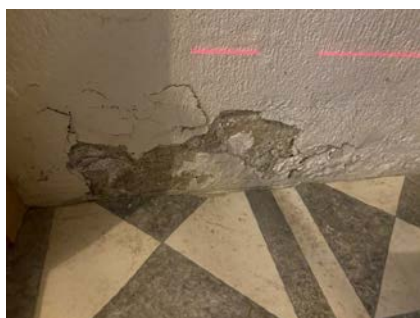
Kapilærøppsug (fukt fra grunn trekker opp i betongkonstruksjonen) påvist flere plasser i gangen i kjeller.

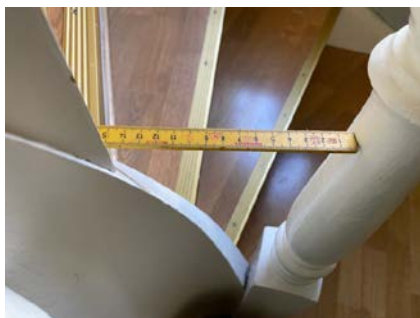
Åpninger rekkverk.

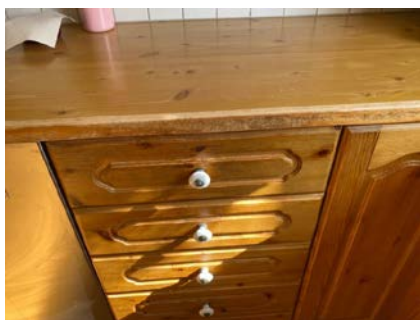
Slitasje på bankeplate og skuffer.

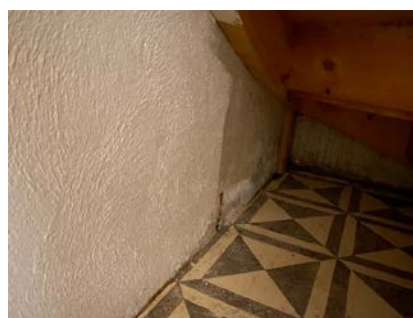
Saltutslag på vegg under trapp i underetasjen.

Mur må rehabiliteres på utsatte plasser hvor det er skader

Grunnmuren må males for å få en tett overflate. Dette for å unngå vanninntrenging med påfølgende frostsprengning.

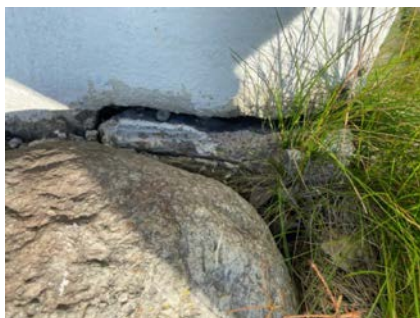
Stor sprekk i mur ved hjørne mot garasje.

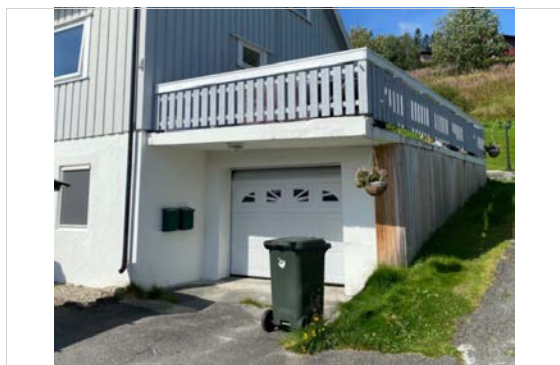
Det er sprekker i ringmur, råte i bordkledning m.m.  
Mye bulker i takplater observert fra bakkenivå.

Garasjen står foran riving/total renovering.

Garasje.
