Kjonbergvegen 7, 2133 GARDVIK

**Påkostet og innholdsrik enebolig  
med nydelig utsikt over Storsjøen  
\* Garasje \* Flott, velholdt tomt!**

| Tilstandsrapport ..... | 71 |

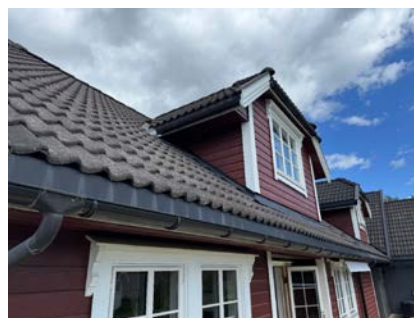
Takrenner, nedløp og beslag i lakkert metall

Det bør etableres løsninger for bortledning av vann fra taknedløp der dette i dag mangler, for å redusere risiko for fuktbelastning på konstruksjonen.

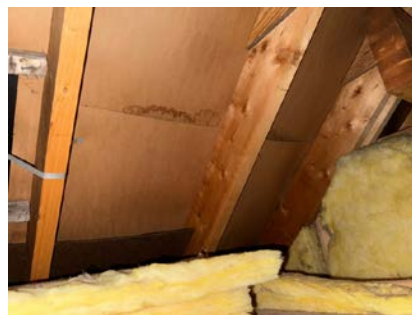
Takkonstruksjon/Loft -Det er påvist fuktskjolder/skader i takkonstruksjonen. Hele takkonstruksjonen er gjenbygget. Det er ingen mulighet til vurdering utover alder og observasjoner fra underliggende etg. Kun en svært liten del av takkonstruksjonen er tilgjengelig for visuell inspeksjon fra trappestige. Øvrige deler er gjenbygd og utilgjengelige, og det er dermed ikke mulig å vurdere hele konstruksjonen. Det er registrert eldre fuktmerker i undertaket, mulig som følge av tidligere kondens. Det ble ikke påvist aktiv fukt ved befarings, og området fremstår tørt i dag. Konsekvens/tiltak: Det må gjøres nærmere undersøkelser. Tilstanden på de inspiserte delene gir ingen indikasjon på aktiv fukt eller skade per i dag. Takkonstruksjonen er i stor grad gjenbygd eller utilgjengelig, og det har derfor ikke vært mulig å foreta visuell inspeksjon. Usikkerhet knyttet til restkonstruksjonen gjør at nærmere undersøkelse anbefales for å avdekke eventuelle skader eller konstruksjonsmessige avvik som ikke lar seg vurdere uten tilkomst.

Gamle fuktmerker i undertak.

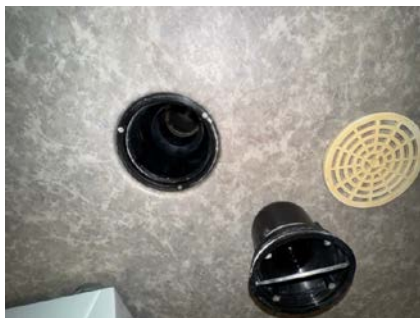
Vaskerom > Sluk, membran og tettesjikt - Det er påvist mangelfull/feil utførelse rundt rørgjennomføringer e.l. som gir fare for fukt i konstruksjonen i våtsone. Mer enn halvparten av forventet brukstid er passert på membranløsningen. Mer enn halvparten av forventet brukstid er passert på slukløsningen. Konsekvens/tiltak: Løsningen/utførelsen rundt rørgjennomføringer gir fare for fukt inn i konstruksjoner. Konsekvensen er at det kan oppstå fuktskader i konstruksjonen bak overflatematerialet. Vann kan trenge inn gjennom utette rørgjennomføringer og forårsake fuktskader ved fukttilførsel gjennom enten bruksvann eller lekkasjevann. Sluket må sjekkes og rengjøres jevnlig. Eldre sluk av plast er ofte utsatt for lekkasjer og særlig i overganger. Eventuelle lekkasjer kan medføre fuktskader på tilliggende konstruksjoner. Overvåk tilstanden jevnlig. For å få tilstandsgrad 0 eller 1 må tettesjiktet skiftes ut, men tidspunktet for når dette er nødvendig er vanskelig å si noe om. Det er viktig å merke seg at levetiden til en membran varierer basert på kvalitet, installasjon og bruk. Eldre membraner kan bli sprø og sprekke opp, noe som fører til at de mister sin vanntettende funksjon. Dette kan resultere i vannlekkasjer gjennom vegger og gulv og fuktskader

Sluk i gulv med klemt belegg.

- Overvåk tilstanden jevnlig. For å få tilstandsgrad 0 eller 1 må tettesjiktet skiftes ut, men tidspunktet for når dette er nødvendig er vanskelig å si noe om.

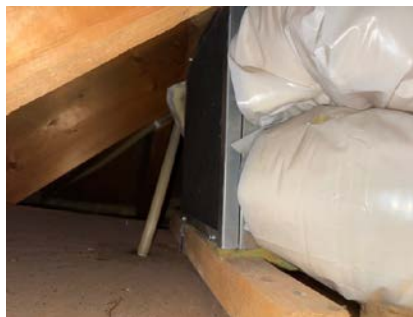
Vaskerom > Ventilasjon -Det etablerte avtrekkssystemet fungerer ikke tilfredsstillende. Det er mekanisk avtrekk i himling, og tilluft via luftespalte under dør. Ved enkel funksjonstest med papirark ble det påvist svak trekk i avtrekksventilen, noe som indikerer redusert luftutskifting. Konsekvens/tiltak: Dårlig ventilasjon på et våtrom kan føre til alvorlige konsekvenser som fuktskader og muggvekst. Det anbefales å få kontrollert og forbedret avtrekksfunksjonen.

Ventilasjonssentral på loft

Det anbefales å få kontrollert og forbedret avtrekksfunksjonen.

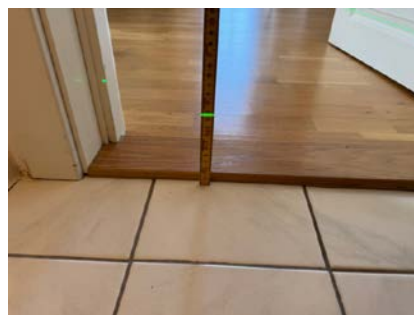
Bad > Overflater Gulv - Det er påvist at høydeforskjell fra topp slukrist til gulv/synlig topp membran ved dørterskel er mindre enn 25 mm. Det er påvist avvik i fallforhold til sluk i forhold til krav i forskrift på byggetidspunktet. Det er påvist sprekker i fliser. Konsekvens/tiltak: Et bad med manglende/reduisert fall til sluk blir mindre funksjonelt og sikkert for brukeren. Dette kan medføre stående vann på gulvet, vann som ikke ledes effektivt til sluket, økt risiko for at vann renner ut av rommet og redusert sklisikkerhet på gulvet. Fliser må skiftes. Det må gjøres tiltak for å utbedre avviket.

Høyde 10,5cm målt topp gulv ved dør. Dvs. høydeforskjell på 15mm fra topp sluk.

- Et bad med manglende/reduert fall til sluk blir mindre funksjonelt og sikkert for brukeren. Dette kan medføre stående vann på gulvet, vann som ikke ledes effektivt til sluket, økt risiko for at vann renner ut av rommet og redusert sklisikkerhet på gulvet.
- Fliser må skiftes.
- Det må gjøres tiltak for å utbedre avviket.

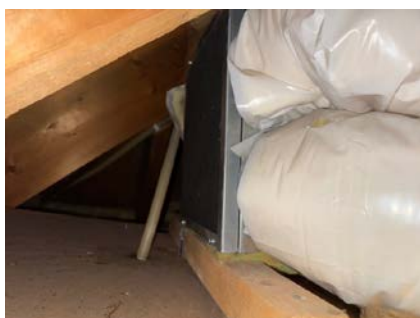
Spesialrom > 1. Etasje > Toalettrom > Overflater og konstruksjon - Det er mekanisk avtrekk i himling, og tilluft via luftespalte under dør. Ved enkel funksjonstest med papirark ble det påvist svak trekk i avtrekksventilen, noe som indikerer redusert luftutskifting. Konsekvens/tiltak: Det må foretas tiltak for å lukke avviket. Det anbefales å få kontrollert og forbedret avtrekksfunksjonen.

Ventilasjonsenhet på loft.

Det anbefales å få kontrollert og forbedret avtrekksfunksjonen.

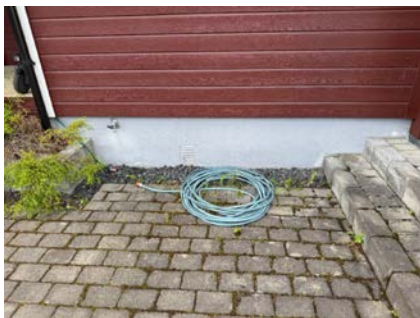
Grunnmur og fundamenter - Det er påvist andre avvik: I uinnredet kjellerbod er det registrert saltutslag og forvitring på Lecavegger. Dette indikerer fuktvandring i konstruksjonen. Fuktopptaket kan være kapillært fra grunnen, men kan også ha sammenheng med at utvendig fuktsperre er avsluttet under terrengnivå. Konsekvens/tiltak: Det må foretas tiltak for å lukke avviket. Vedvarende fuktpåvirkning over tid kan svekke overflate og materialkvalitet, og bidra til dårligere inneklima dersom rommet

## ! TG 2 Grunnmur og fundamenter

Bygningen har grunnmur og kjellervegger i lettklinkerblokker.

Vedvarende fuktpåvirkning over tid kan svekke overflate og materialkvalitet, og bidra til dårligere innneklima dersom rommet tas i bruk. Skadene er i dagens situasjon begrenset til overflater, men bør følges opp. Det anbefales videre kartlegging av fuktkilder og vurdering av tiltak som forbedret drenering, forlengelse av fuktsperre.
